DOSSIER DE DIAGNOSTIC TECHNIQUE

Référence : 002ER353167-2

BATIMENT 46_
RUE DE LA GAUCHERIE - BATIMENT
46
53000 LAVAL

AMIANTE : Dossier amiante avant démolition d'un immeuble bâti

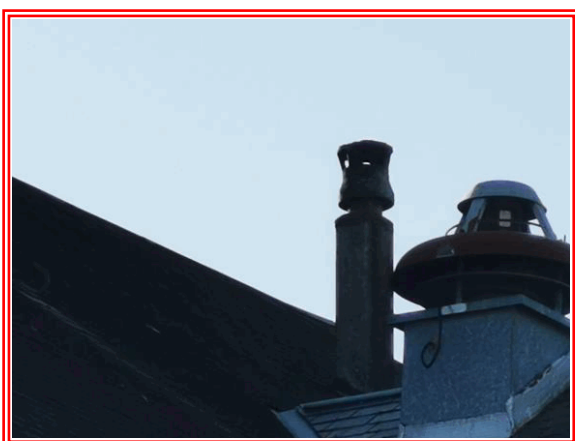
S359 - 2 (S359) - Bâtiment n°46 - Toiture - Vol 56
(Toiture)

S359: Conduit en fibres-ciment

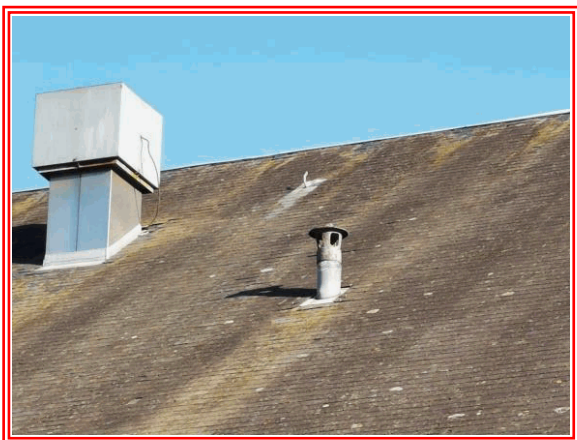
S366 - 2 (S366) - Bâtiment n°46 - Toiture - Vol 56
(Toiture)

S366: Conduit en fibres-ciment
