Ville de Pourrières
Département du VAR
SERVICE DE LA POLICE
RURALE

PROCES VERBAL D'INFORMATION

Le 21 novembre 2022 à 11 heures 00, notre présence est requise par monsieur le Maire pour assister à la visite du bar du Var par Mr SALES Patrice architecte. Ce bar est cadastré AM387 et le bâtiment des associations AM386.

Planche photographique

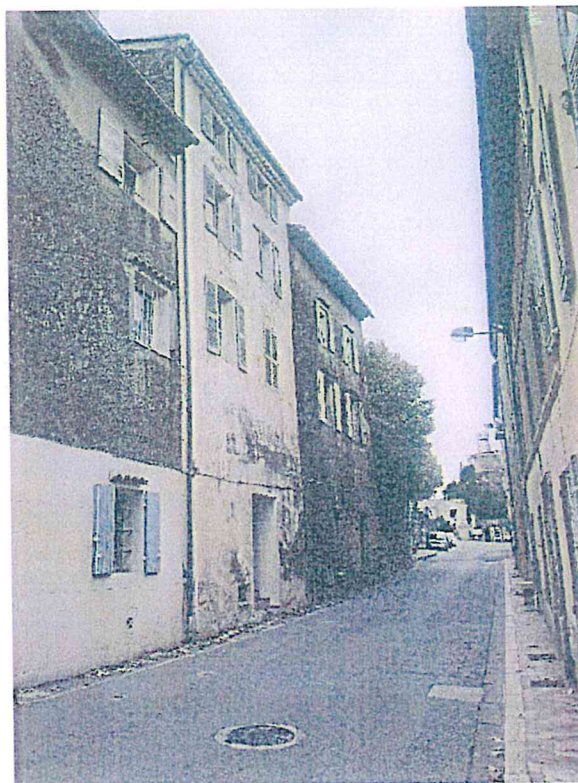
Photo 02

Autre vue du bar du Var, toujours de la même rue. On peut voir une fissure horizontale à l'angle droit en bas du bâtiment.

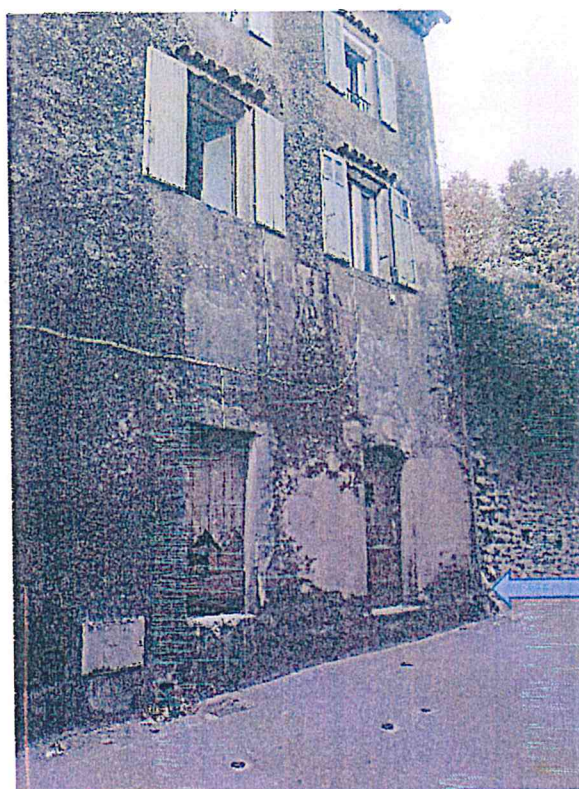
Photo 03

Nous constatons, avec Mr SALES, que sur la façade Ouest du bâtiment situé à gauche du bar du Var et servant de logements, présente des fissures préoccupantes.

Vue de la façade Ouest du bar ainsi que les logements situés à gauche du bar.

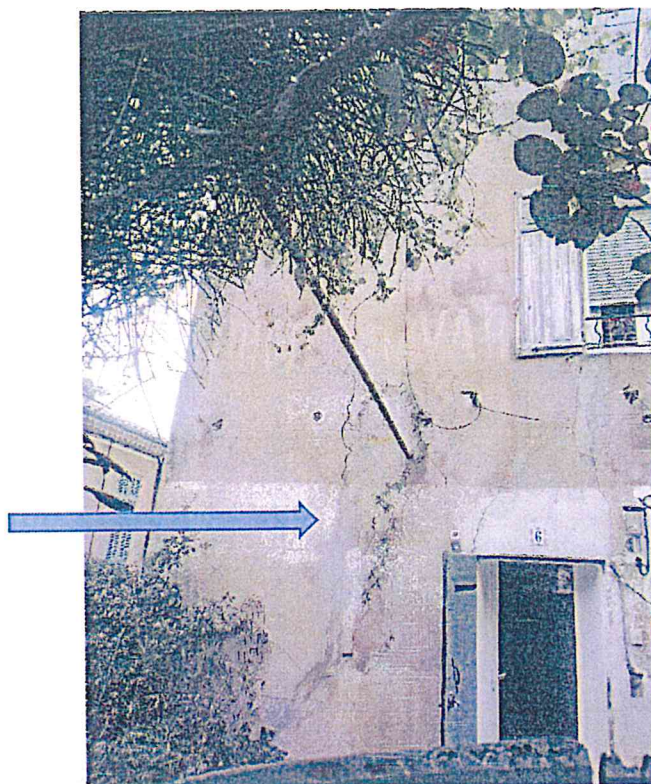
Photo 05

Vue d'autres fissures sur la même façade du bâtiment.

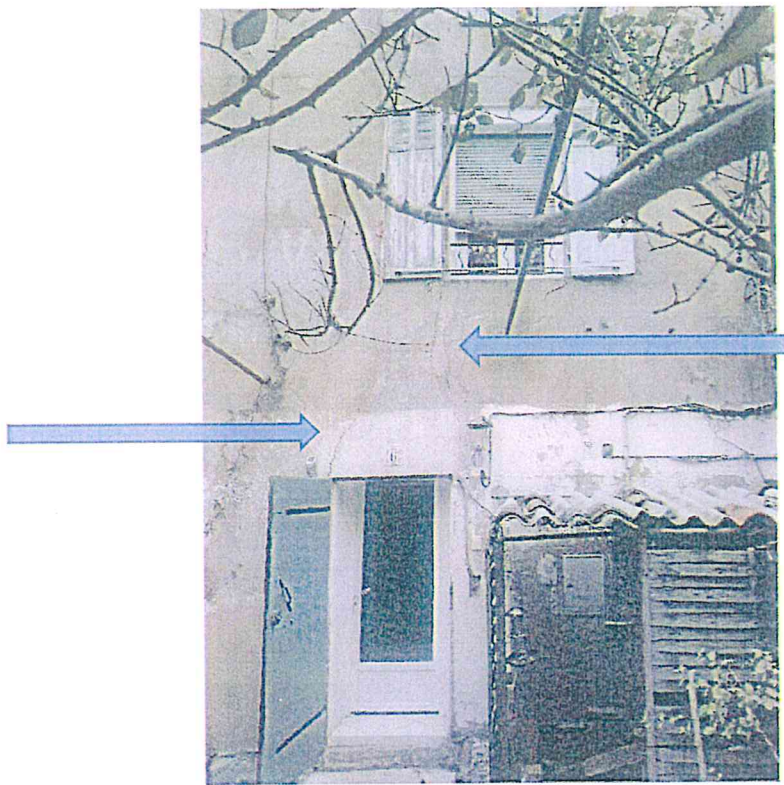
Photo 06

Vue d'autres fissures toujours sur la même façade du bâtiment.

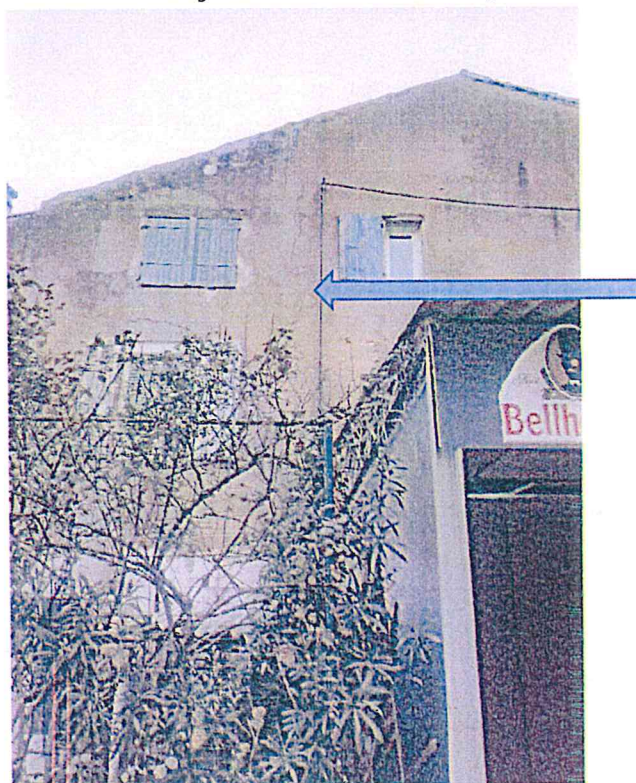
Photo 07
Vue de la façade du coté Grand Place.

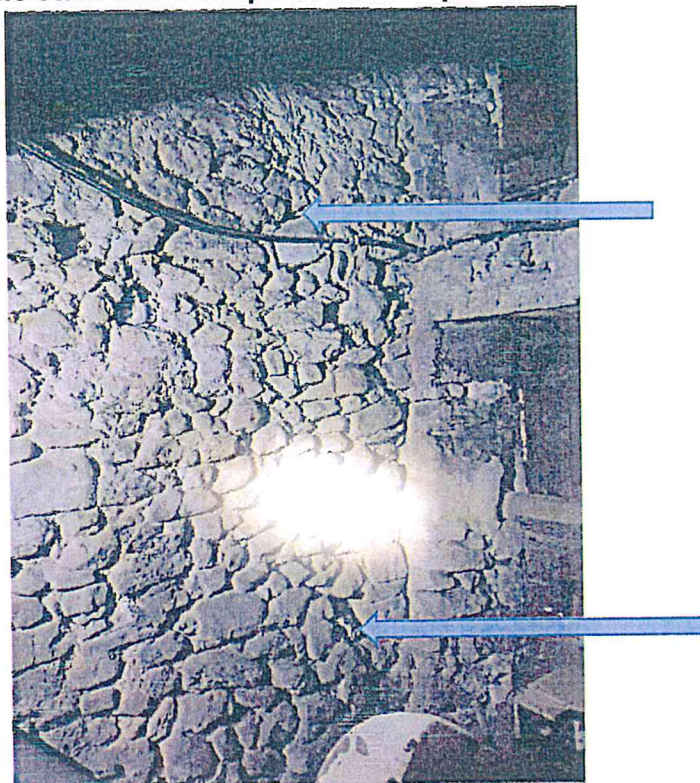
Photo 09

Vue du mur opposé dans la même pièce. Les mêmes « coups de sabre » sont également visibles.

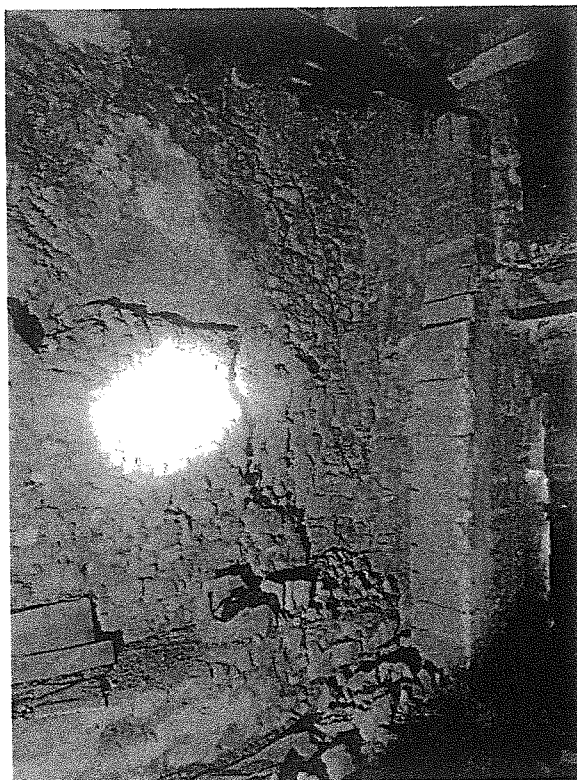
Photo 12

Autre vue des taches de salpêtre.

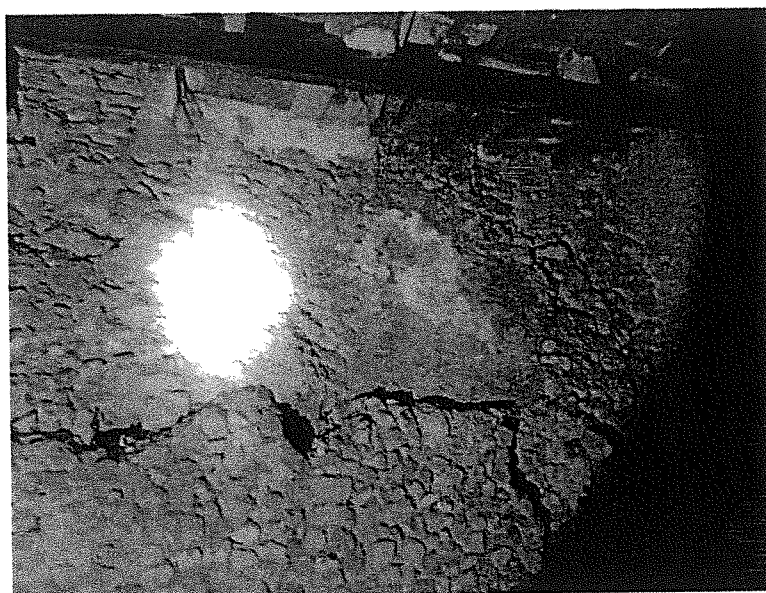
Photo 13

Nous constatons également dans la cave des fissures sur les murs, des fissures horizontales sur l'accès donnant accès à la rue Félix FABRE. Du salpêtre est également présent dans la deuxième cave.

Vue d'un mur de la cave du bâtiment des associations. On peut voir deux fissures sur le mur.

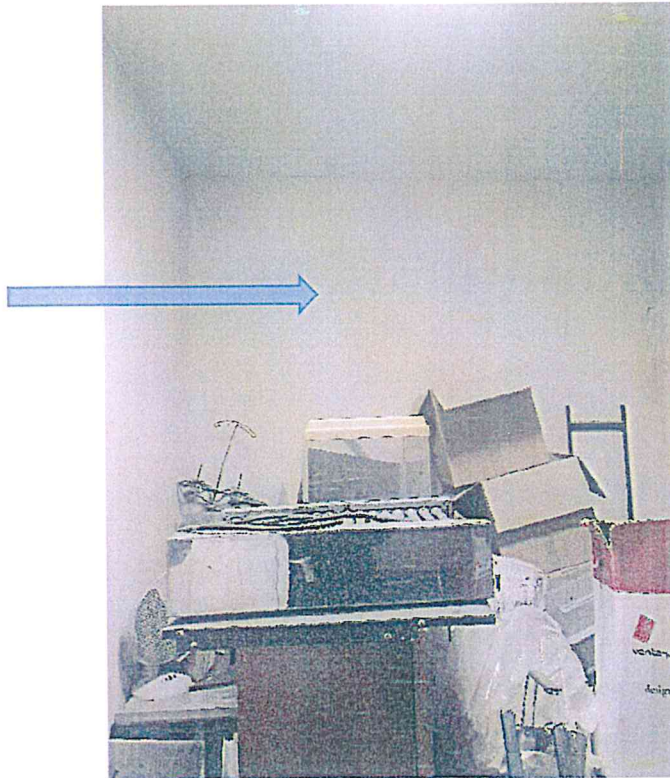
Photo 14

Vue du mur opposé. Il présente également des fissures.

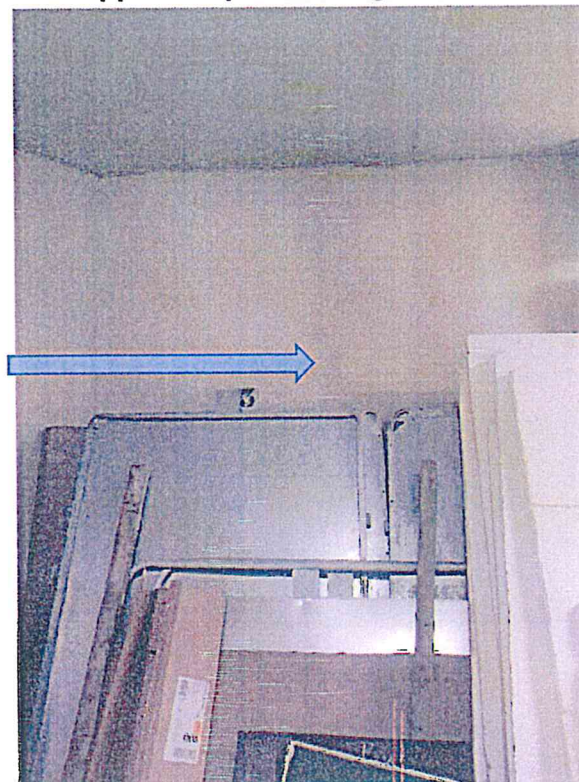
Photo 15

Vue d'une autre pièce de la cave du bâtiment des associations. On peut voir des traces de salpêtres tout le long du mur.

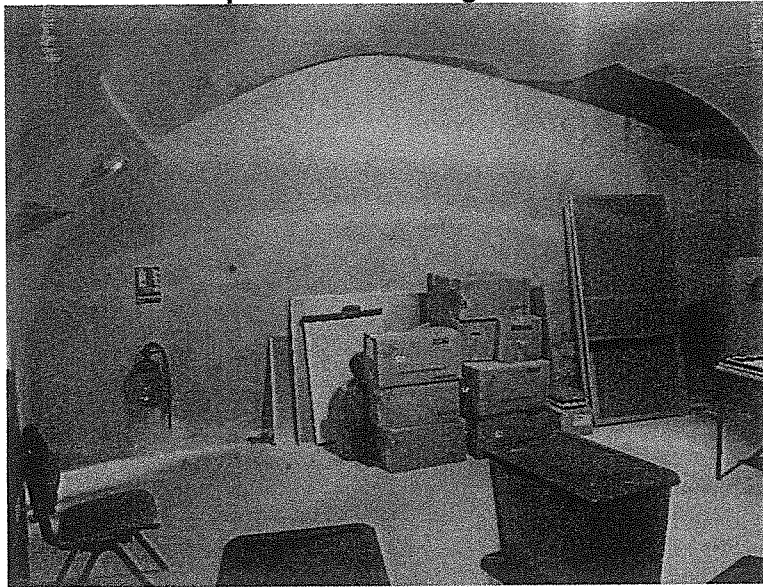
Photo 16

Vue du mur à l'entrée du bâtiment des associations coté rue Felix FABRE. On peut y voir deux fissures horizontales.
