30 septembre 2022  
Dossier N° ALU3.M.2014\_DIA

**ETUDE DE DIAGNOSTIC ET DE FAISABILITE DE REMISE DU  
TOIT DES PRETRAITEMENTS DE LA STEU DE NIMES**

Diagnostic structurel des éléments support de toit

Station de traitement des eaux usées Nîmes Ouest - Bâtiment A1 – Nîmes (34)

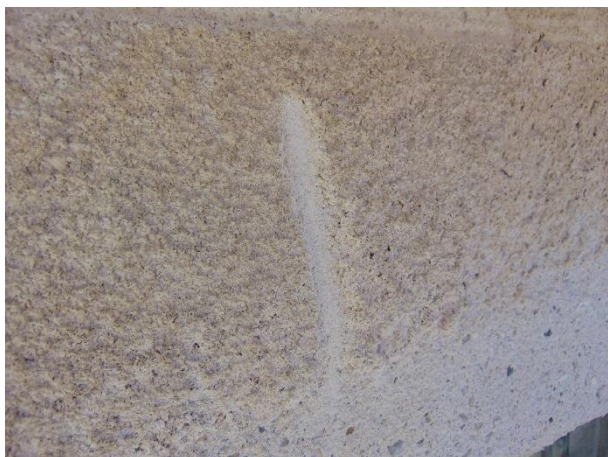
*D1 - Béton pulvérulent*

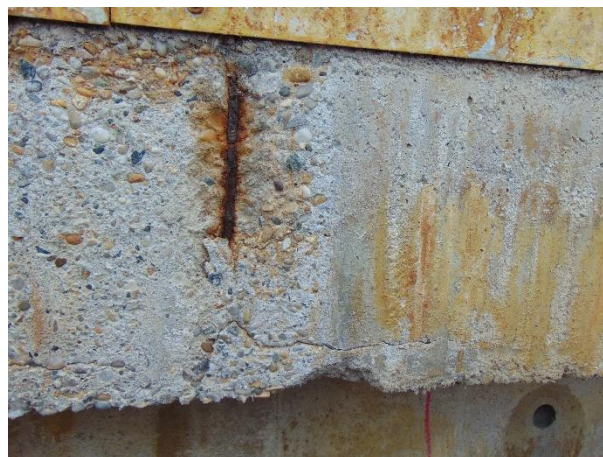
*D2 - Acier corrodé et fissure longitudinale sur poutre S1*

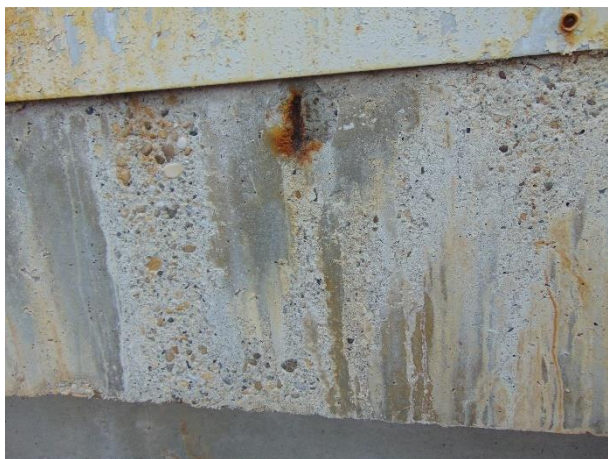
*D3 - Acier corrodé sur poutre S2*

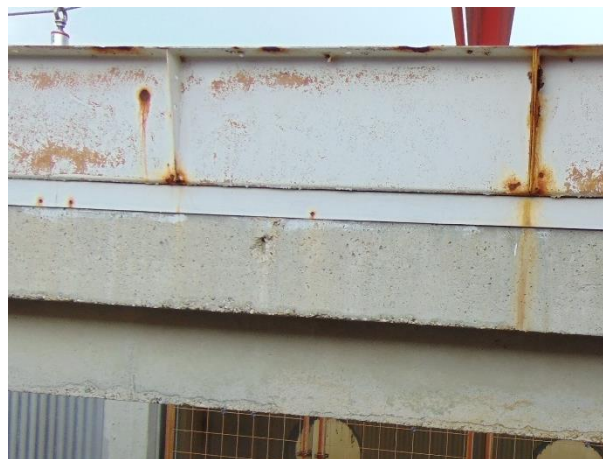
*D4 - Eclat de béton sur poutre S5*

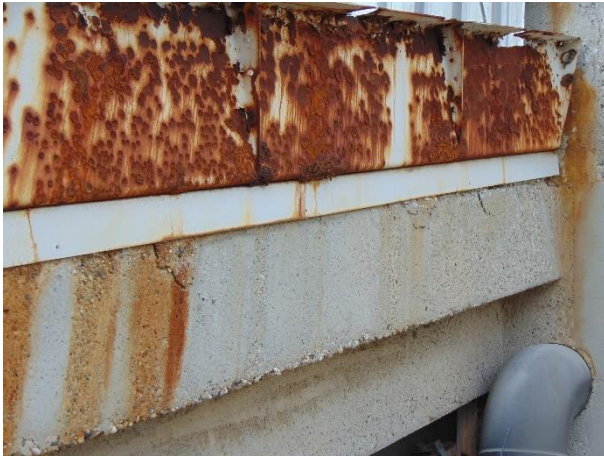
*D5 - Eclats de béton sur poutre S9*

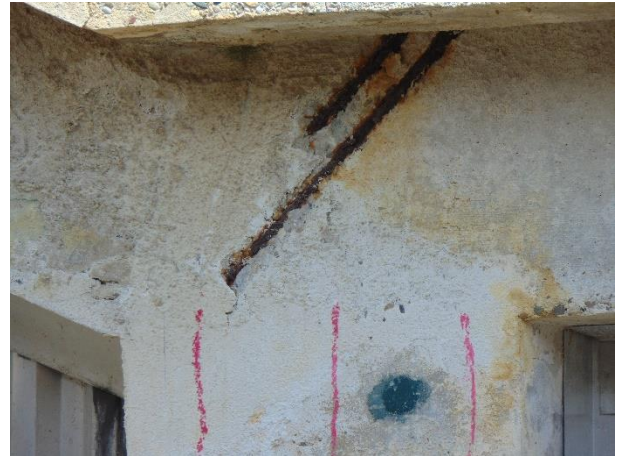
*D6 - Aciers corrodés en tête de poteau S11*

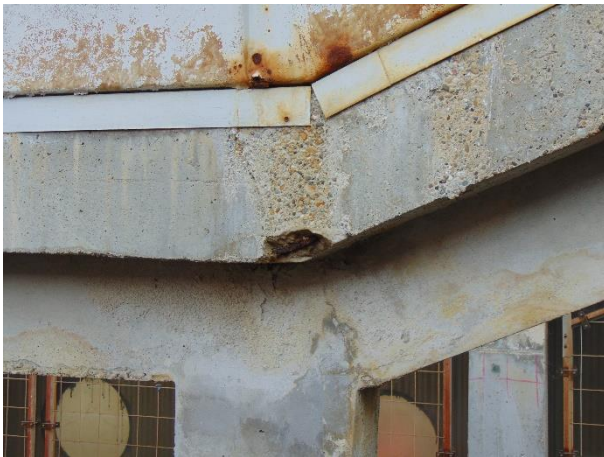
*D7 - Acier corrodé et éclat de béton au droit de S13*

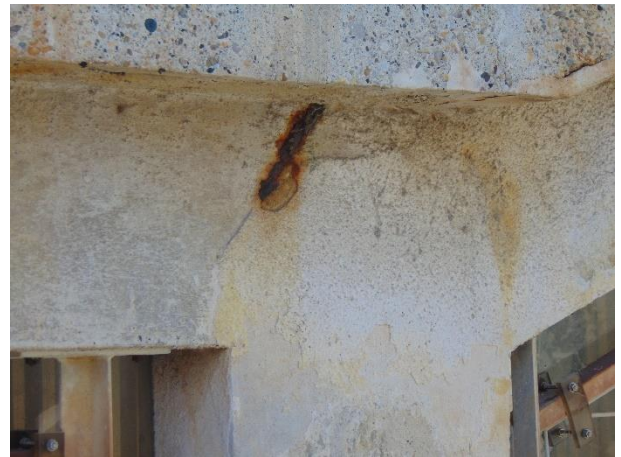
*D8 - Acier corrodé en tête de poteau S15*

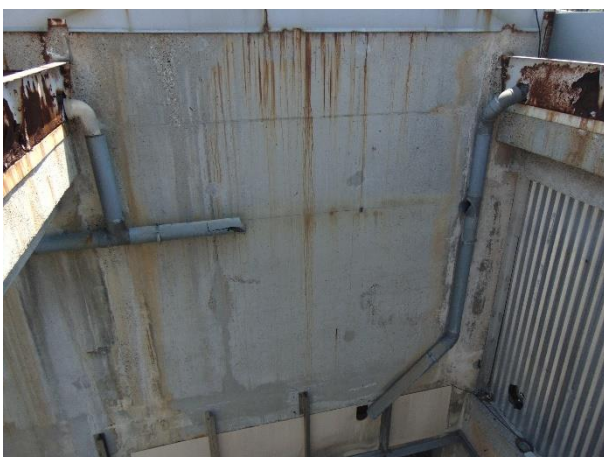
*D9 - Evacuation PVC des eaux pluviales HS*

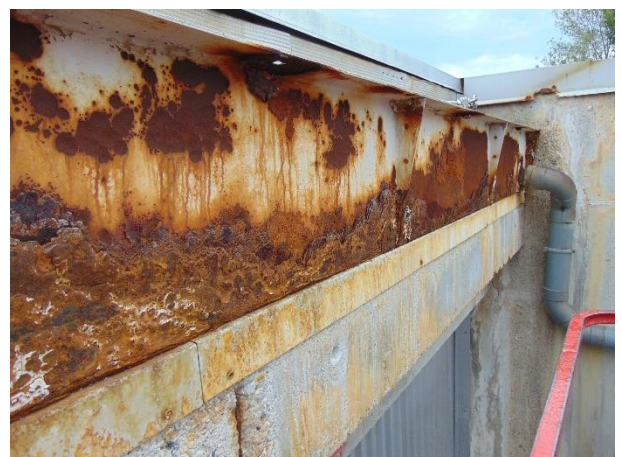
*D10 - Cheneau métallique corrodé*

- La présence de profilés métalliques fixés sur l'arase supérieure des poutres des portiques BA. Ces profilés métalliques sont les vestiges des éléments constitutifs de toitures faisant également office de chéneaux. Ces profilés métalliques **sont dégradés du fait de la corrosion très avancée**.

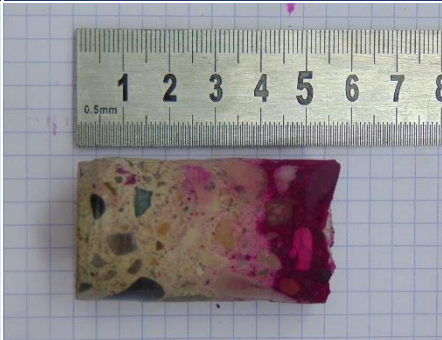
N° d'essai	Localisation	Profondeur de carbonatation (en mm)	Photo
S1	POUTRE BA - FILES : C2/C3 (Partie inférieure)	39

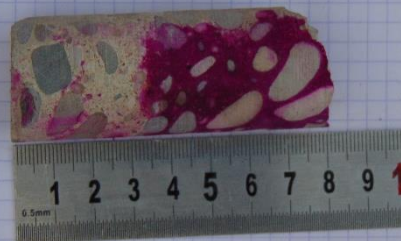
N° d'essai	Localisation	Profondeur de carbonatation (en mm)	Photo
S13	POTEAU BA - FILES : E4	33

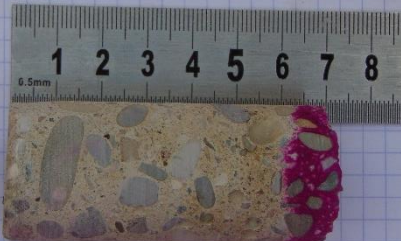
S14	POTEAU BA - FILES : G3	58

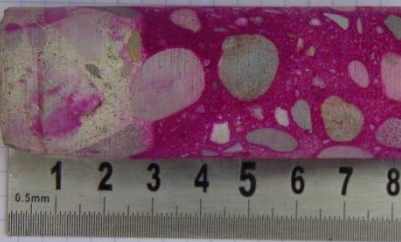
S15	POTEAU BA - FILES : G5	28
