1er mars 2023
Dossier N° ALU3.M.2027

**ETUDE DE DIAGNOSTIC ET FAISABILITE DE
REHABILITATION DU TOIT DES PRETRAITEMENTS
SOUS ARMOIRES ELECTRIQUES**

Relevé structurel et état des lieux sanitaire

Station de traitement des eaux usées Nîmes Ouest- Bâtiment A1 – Nîmes (30)

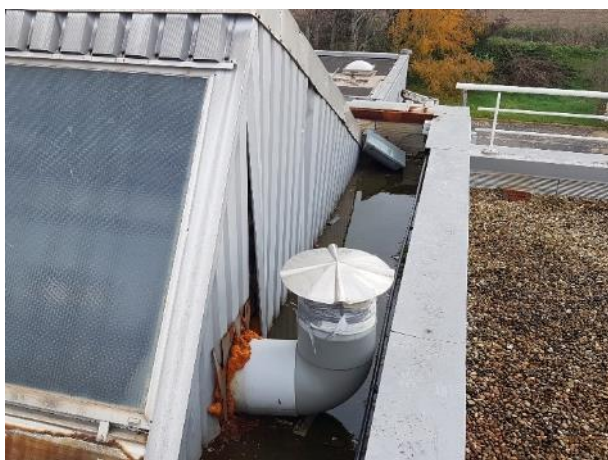
Photo n°01

- Stagnation d'eau sur toiture latérale
- Bardage déformé et mal fixé
- Sortie de ventilation

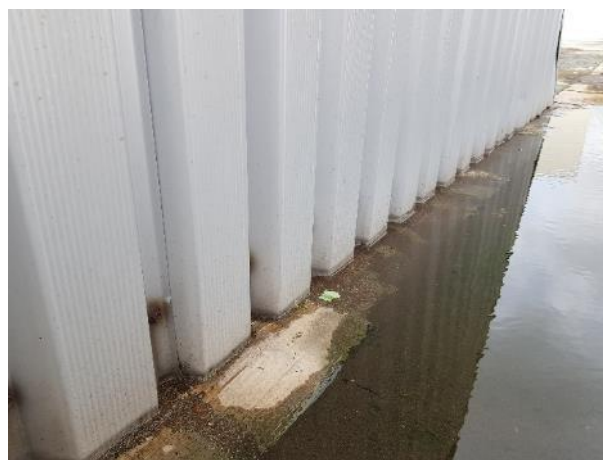
Photo n°02

- Stagnation d'eau sur toiture latérale
- Bardage sans garde au sol en contact avec l'eau stagnante

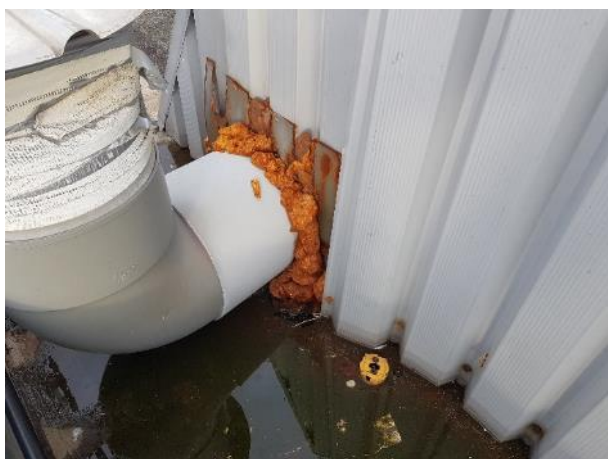
Photo n°03

- Sortie de ventilation avec colmatage précaire

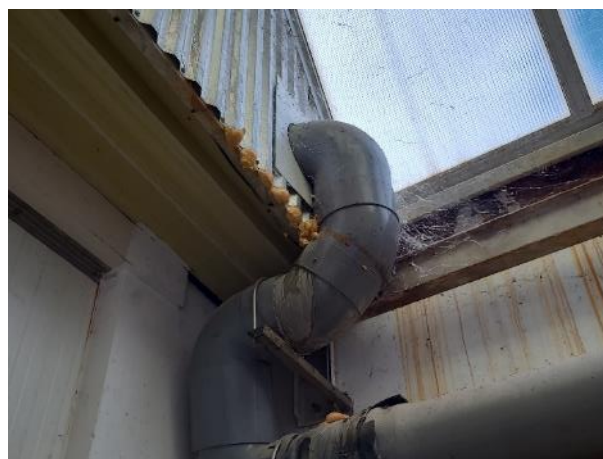
Photo n°04

- Sortie de ventilation avec colmatage précaire

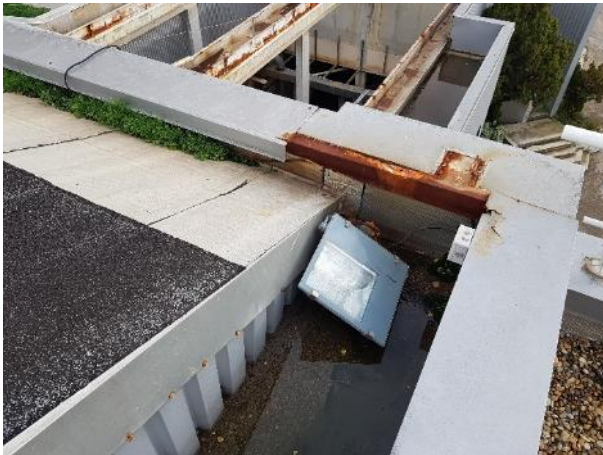
Photo n°05

- Présence de végétation et d'objets divers
- Couvertine défectueuse et corrodée

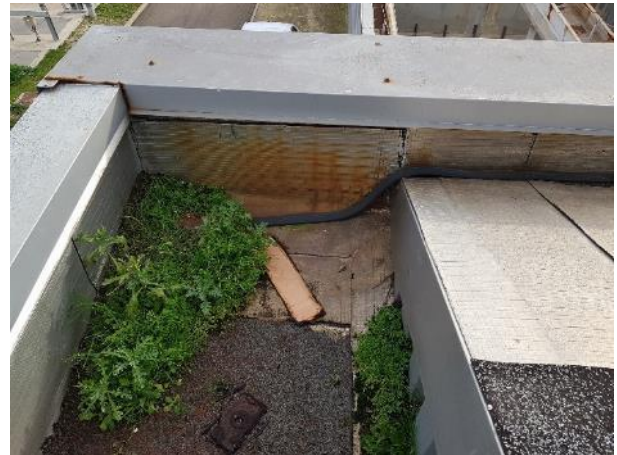
Photo n°06

- Présence de végétation et d'objets divers
- Couvertine corrodée

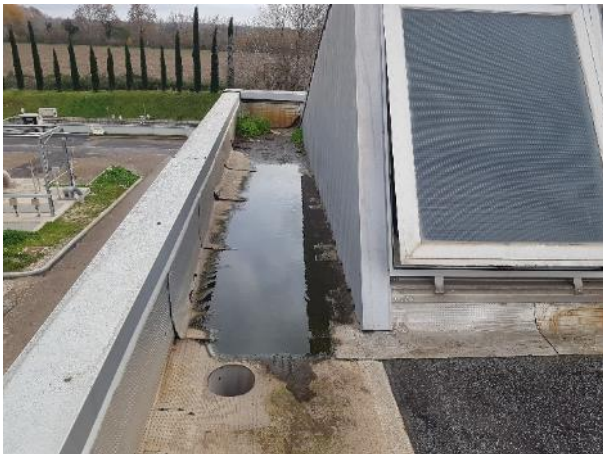
Photo n°07

- Stagnation d'eau
- Absence de crapaudine sur l'entrée d'eaux pluviales

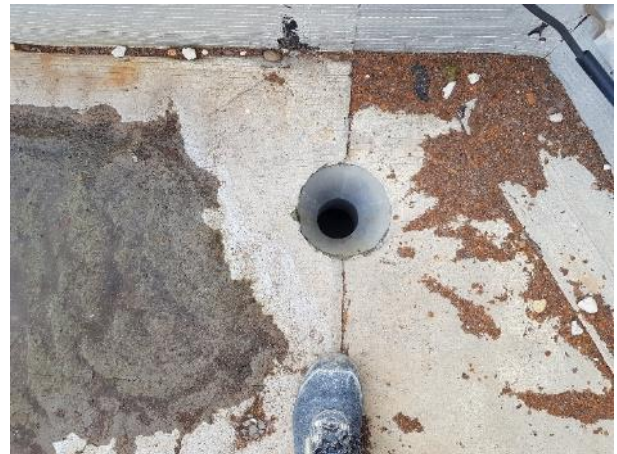
Photo n°08

- Absence de crapaudine sur l'entrée d'eaux pluviales

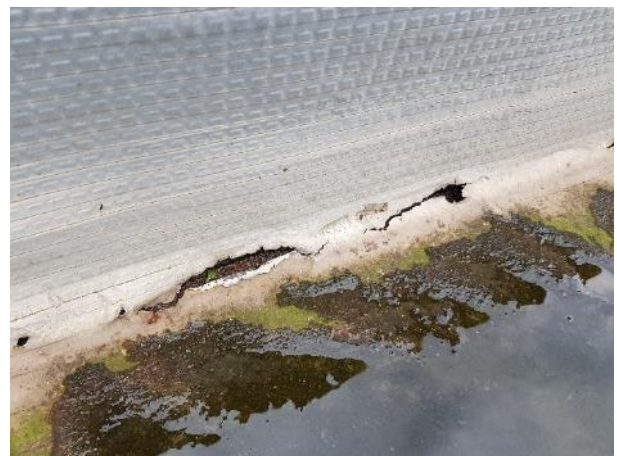
Photo n°10

- Bande de relevé d'étanchéité défectueuse

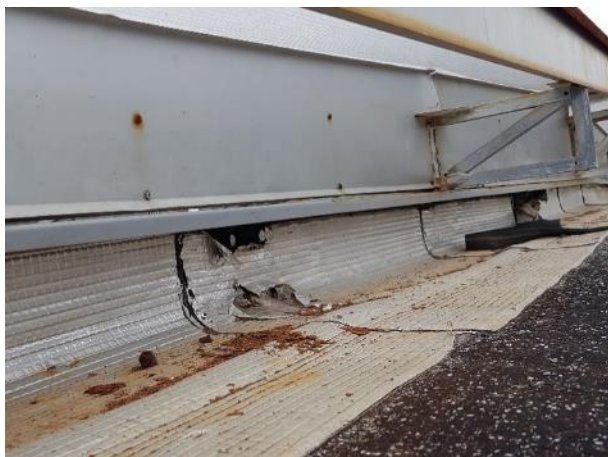
Photo n°11

- Bande de relevé d'étanchéité détériorée au droit de chaque fixation d'entretoise de trémie

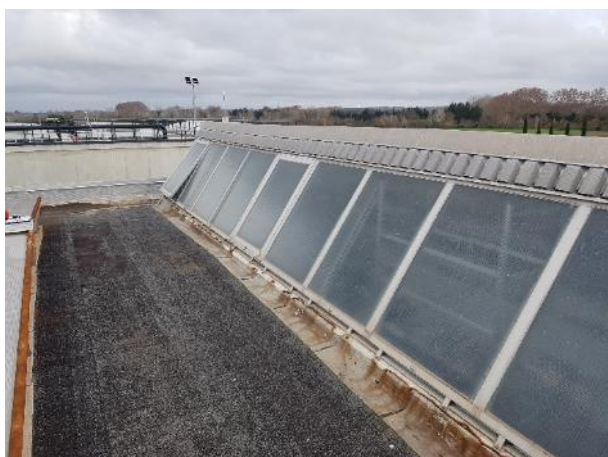
Photo n°13

- Corrosion de la bande solin en pied de versant Nord

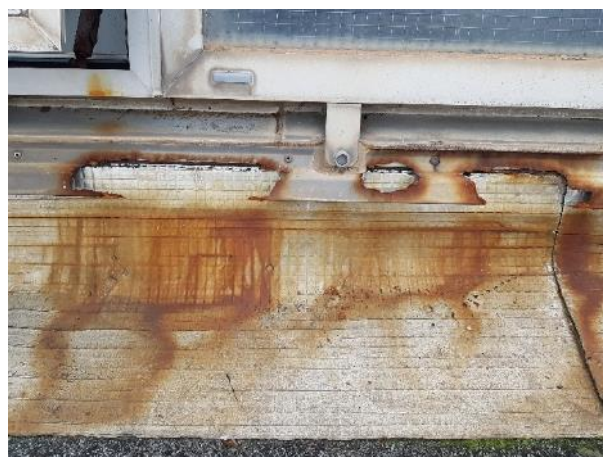
Photo n°14

- Corrosion de la bande solin en pied de versant Nord

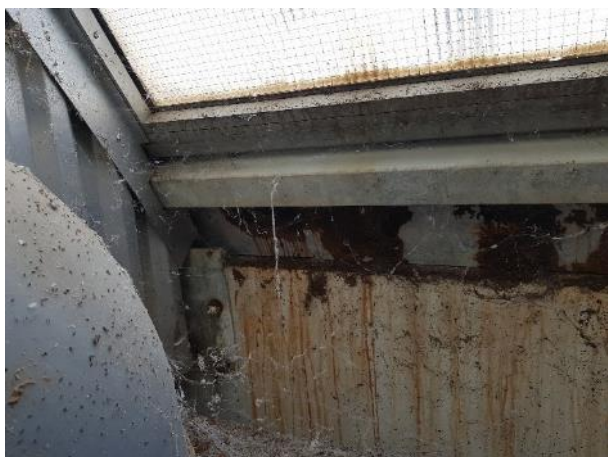
Photo n°15

- En partie inférieure du versant vitré de la toiture Shed, la costière support du relevé d'étanchéité présente une corrosion très importante, avec de nombreuses traces de coulures de rouille sur le mur de refend de la file 6 – **Photos n°15-16**
- Des costières en périphérie de verrière corrodées avec de nombreuses zones de peinture écaillée – **Photos n°17-18**

- Corrosion de la costière en tôle en pied de versant Nord et coulures de rouille sur murs en béton

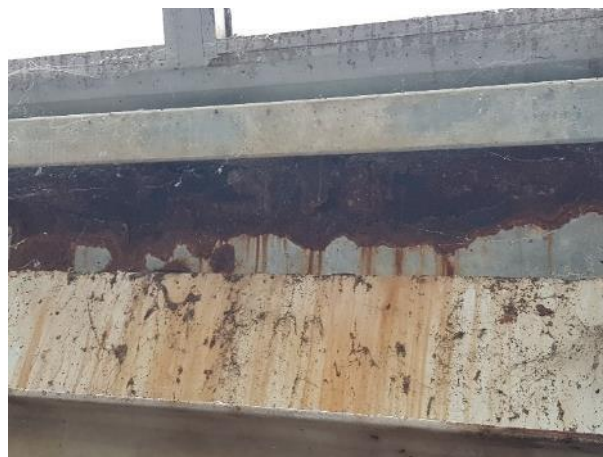
Photo n°16

- Corrosion de la costière en tôle en pied de versant Nord et coulures de rouille sur murs en béton

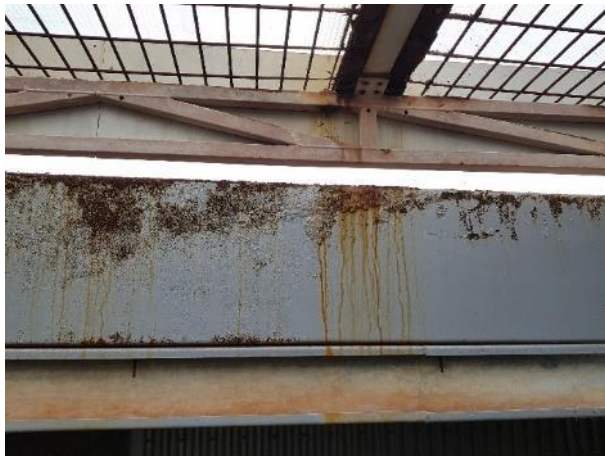
Photo n°16

- Costières en périphérie de verrière corrodées avec de nombreuses zones de peinture écaillée
- Grillage antichute et support en cornière avec corrosion importante

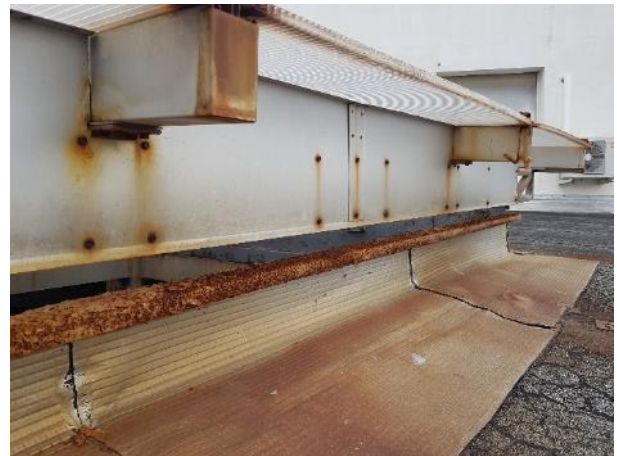
Photo n°17

- Costières en périphérie de verrière corrodées avec de nombreuses zones de peinture écaillée

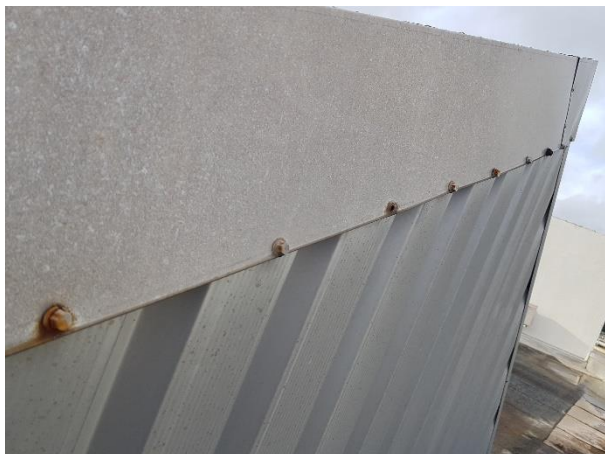
Photo n°18

- Absence ou corrosion ponctuelle des vis de couverture

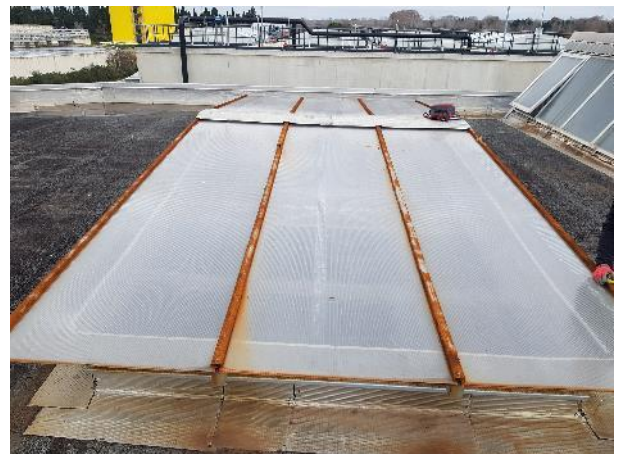
Photo n°19

- Quelques couvertines d'acrotères présentent des traces d'impacts et des traces de rouille, en particulier la couvertine du mur file 5, mitoyen avec le poste de relevage – **Photos n°05-06**
- L'absence ou la corrosion ponctuelle de vis de fixation sur les couvertines des acrotères et de la toiture Shed – **Photos n°18**
- Des parcloses de fixation des plaques polycarbonate corrodées – **Photo n°19**

- Pareclose de verrière corrodés

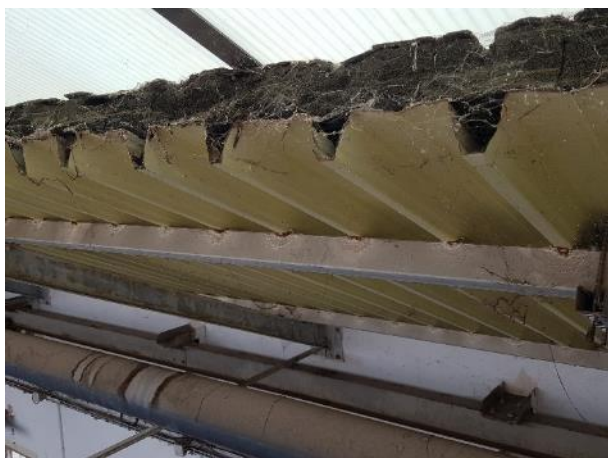
Photo n° 01

- Un bon état général des fermes de charpente
- La présence systématique de corrosion sur les pannes du versant Sud à chaque point de contact avec le bac acier – **Photos n° 01-02**
- La présence d'un entrain de ferme en profil T 30x30 présentant une déformation anormale, probablement due à un choc – **Photo n° 03**
- La présence d'écrous de fixation corrodés – **Photo n° 04**

- Points de rouille sur pannes au contact du bac acier

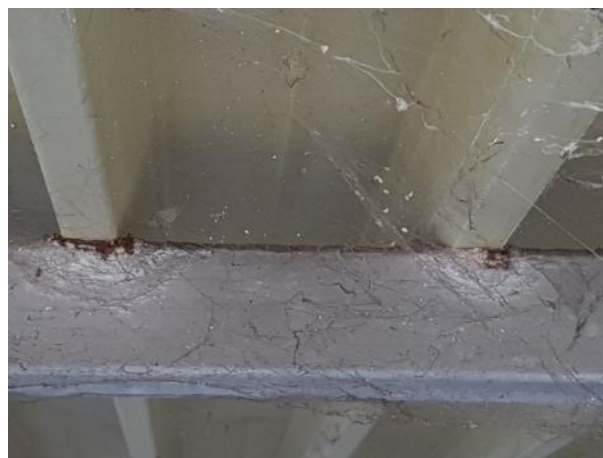
Photo n° 02

- Points de rouille sur pannes au contact du bac acier

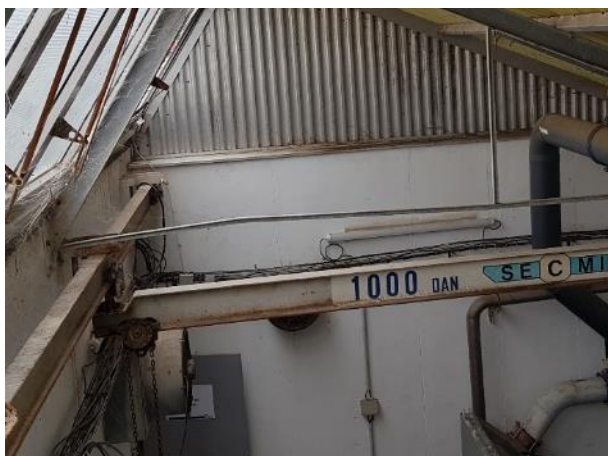
Photo n° 03

- Déformation de l'entrait de ferme

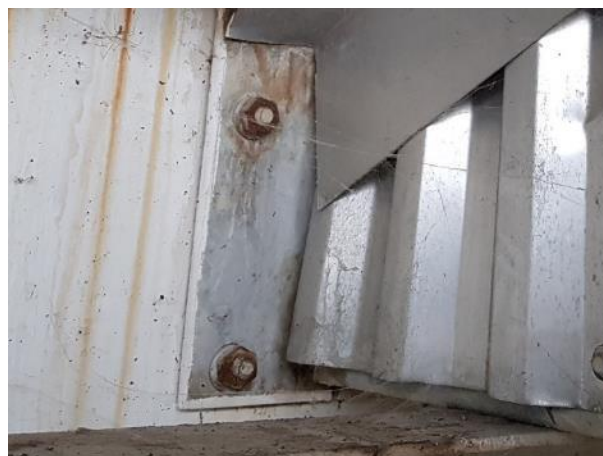
Photo n° 04

- Point de corrosion sur ecrous de fixation

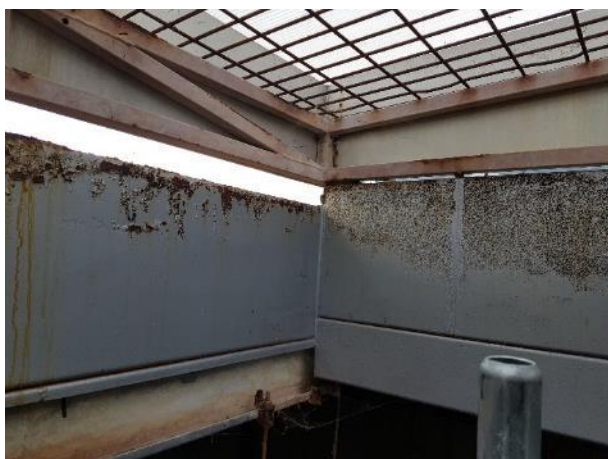
Photo n° 05

- Décalage vertical des pièces de chevêtre et descostières de trémie de verrière

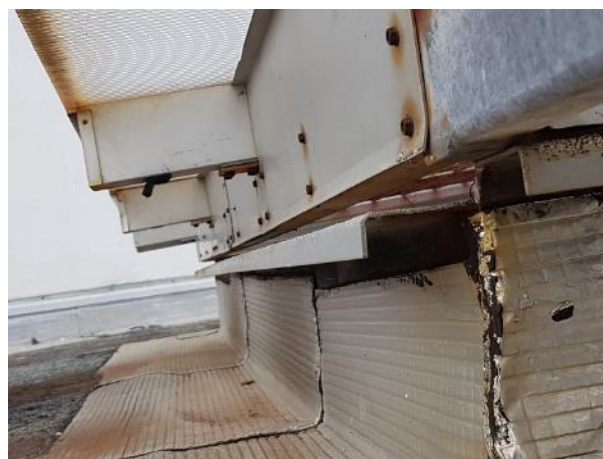
Photo n° 06

- Décalage vertical des costières de trémie de verrière

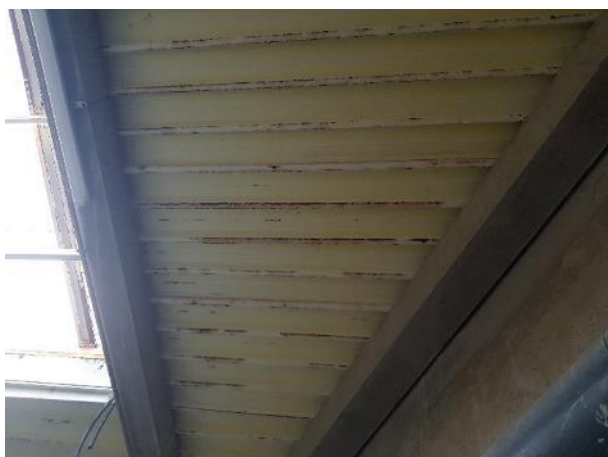
Photo n° 07

- Décollement de peinture et corrosion sur bacs acier

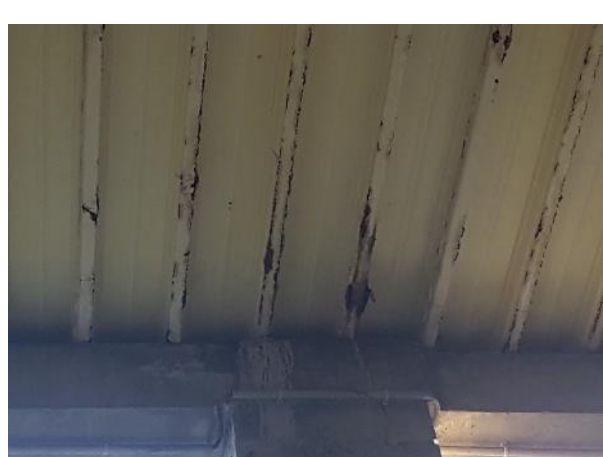
Photo n° 08

- Décollement de peinture et corrosion sur bacs acier

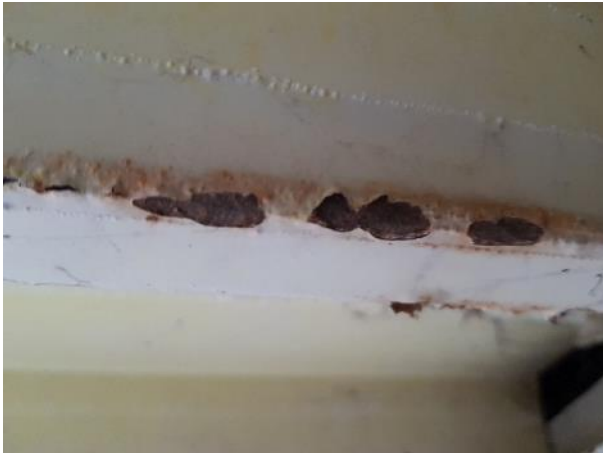
Photo n° 09

- Décollement de peinture et corrosion sur bacs acier

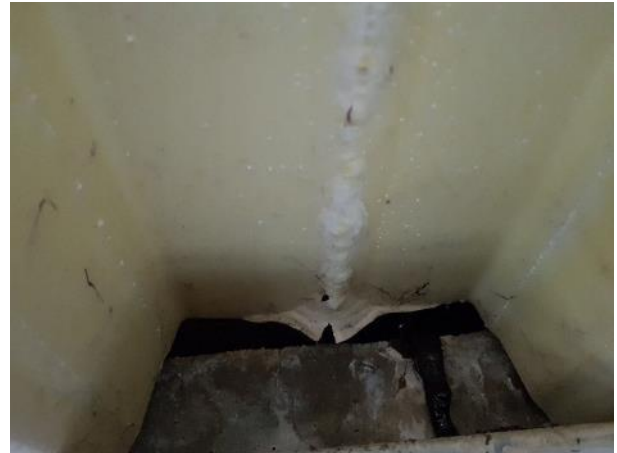
Photo n° 10

- Décollement de peinture et corrosion sur bacs acier

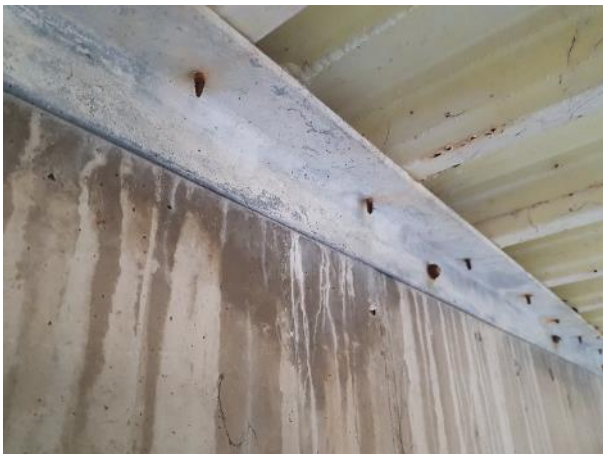
Photo n° 11

- Un bon état général des fermes de charpente (chevêtres, supports de chevêtres, cornières, et tubes 100x100 mm file A et B
- On note cependant un décalage vertical des pièces de chevêtre les unes par rapport aux autres (profils C 40x135) entraînant un décalage des costières de trémie – **Photos n° 05**
- La présence de points de décollement de peinture et de corrosion épars sur les bacs acier – **Photos n° 07-08-09-10**
- La présence de traces d'infiltration d'eau le long des murs béton – **Photo n° 11-12**

- Traces d'infiltrations d'eau sur mur de refend

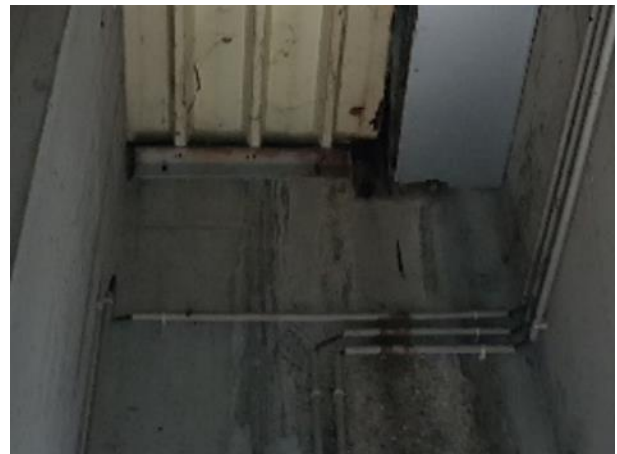
Photo n° 12

- Traces d'infiltrations d'eau sur mur de refend
