1er mars 2023
Dossier N° ALU3.M.2027

**ETUDE DE DIAGNOSTIC ET FAISABILITE DE
REHABILITATION DU TOIT DES PRETRAITEMENTS
SOUS ARMOIRES ELECTRIQUES**

Étude de faisabilité

Station de traitement des eaux usées Nîmes Ouest- Bâtiment A1 – Nîmes (30)

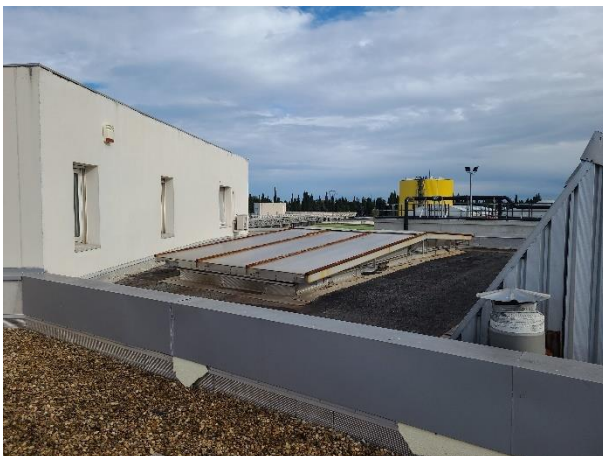
- La présence d'une verrière en ossature métallique et plaque de polycarbonate au-dessus du local dégrilleurs – **présentant des défauts d'étanchéité à l'air et à l'eau et des pièces corrodées**

- Un support de verrière composé de costières en acier – **présentant des défauts de mise en œuvre et une corrosion surfacique**
- Une structure de trémie de verrière en profilés galvanisés – **présentant des défauts de mise en œuvre**

- Une costière en pied de versant vitré présentant **une corrosion avancée**
- De manière générale plusieurs éléments présentent **des défauts nécessitant une réfection ou une révision en particulier les couvertines, bardages et sortie de ventilation**

Photo de la toiture sur le local dégrilleurs

Afin de remplacer la verrière existante nous préconisons la mise en place d'une voute en polycarbonate de type « bluevoûte® » de Bluetek. Le polycarbonate permet de conserver un faible poids, semblable à l'existant. La forme en voute permet quant à elle de respecter la pente minimale des plaques en polycarbonate (>10%).

La voute sera en appui sur des costières métalliques en tôle pliée, ces costières seront de forme biaises permettant d'obtenir une surface d'appui de voûte horizontale. Les costières seront isolées sur leur face extérieure afin de réduire la condensation sur la face intérieure.

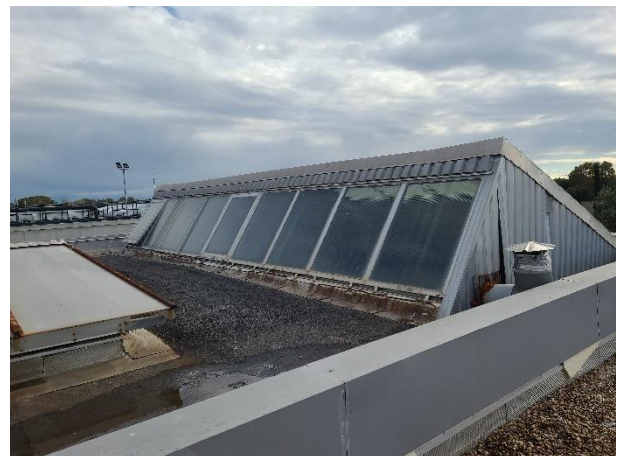
- Une structure porteuse composée d'une charpente métallique en acier galvanisé sur le local armoire électrique – **en bon état général, avec des points de corrosion ponctuels sur les pannes**

- Un support de couverture en tôle d'acier nervurée (TAN) – **présentant de nombreux points de corrosion en sous-face**
- Un revêtement d'étanchéité bitumineux autoprotégé sur une isolation en verre cellulaire – **présentant des signes de vieillissement**

Photo de la toiture sur local armoires électriques

Dans le cadre de la réfection de la toiture, les éléments de charpente métallique en acier galvanisé en bon état pourront être conservés.
Toutefois un traitement par galvanisation à froid sera appliqué sur les points de corrosion après nettoyage de la rouille.

La sortie de ventilation des armoires électriques sera déposée et remplacée par une nouvelle conduite de ventilation avec une sortie en toiture. La nouvelle conduite sera mise en place de sorte à ne pas gêner le bon fonctionnement du pont roulant.
