Commune de LES MONTHAIRONS

Réhabilitation des logements de l'ancienne école communale

Place de la Mairie - 55320 LES MONTHAIRONS

DIAGNOSTIC

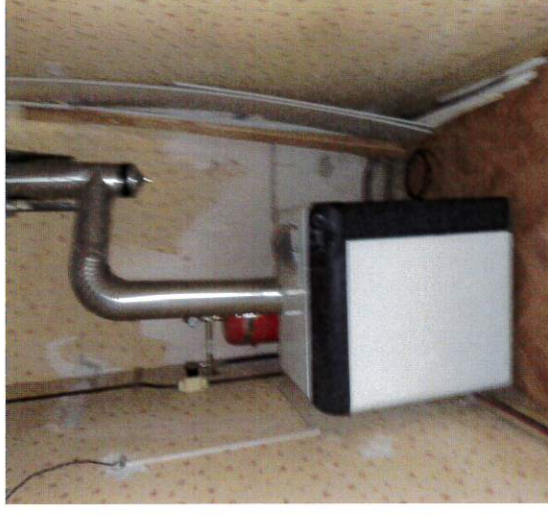
Local 9 -> chaudière

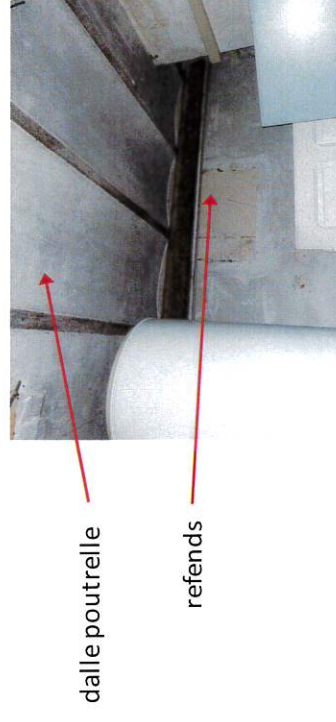
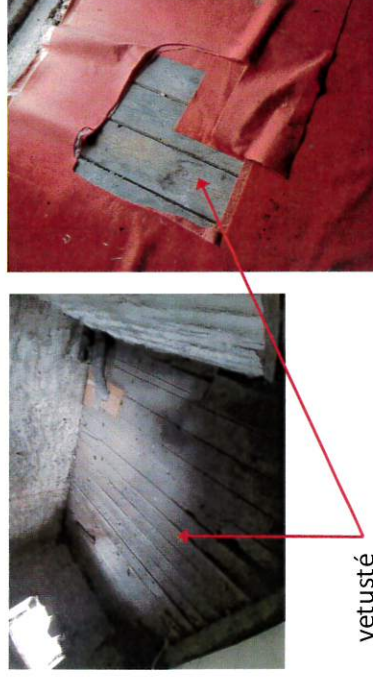
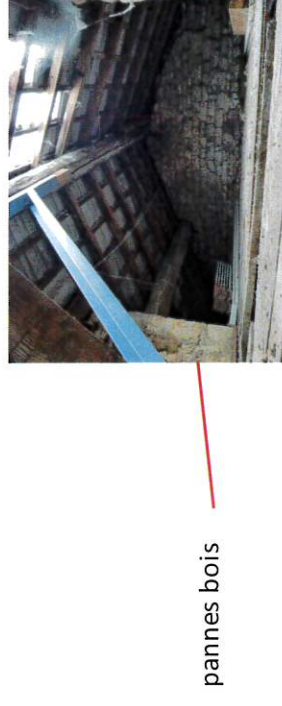
structure preteuse de la couverture

pannes bois reposant sur les pignons et le refend

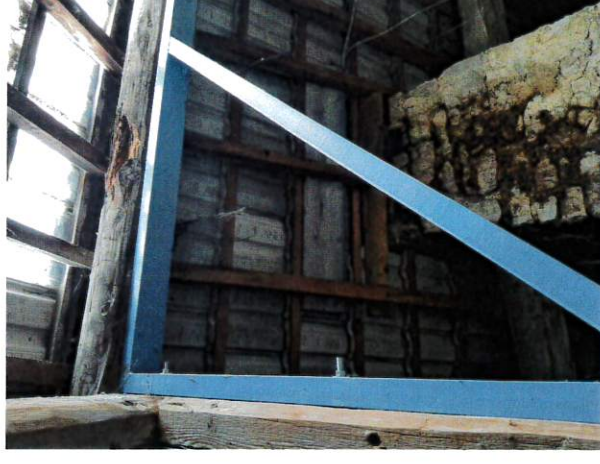
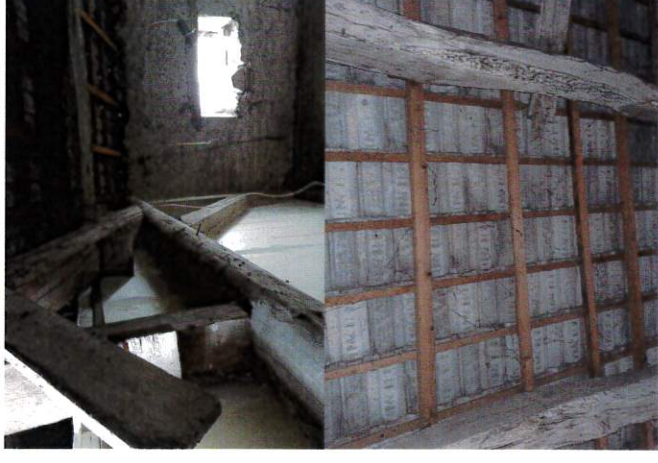
- couverture tuiles terre cuite ancienne (absence de film pare-pluie)
 - lattis et chevrons
 - pannes bois massif pentées (calées sur échantignole) - non traitée
 - fermes et charpente traditionnelles - non traitée
- Les eaux pluviales sont évacuées en extérieur du bâtiment par l'intermédiaire de :
- chéneaux zinc + descente zinc et dauphins fonte

- la couverture doit être refaite

- La charpente peut être conservée mais traitée et remaniée

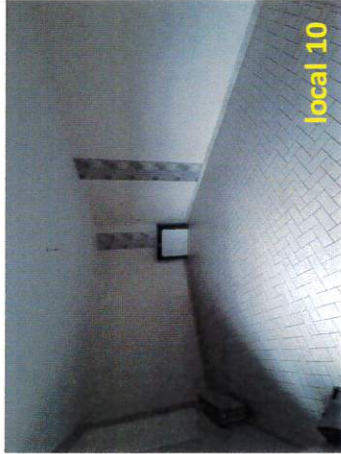
local 10

Les finitions intérieures sont disparates et sont souvent vétustes. Un embellissement est à prévoir sur la totalité du bâtiment la cage de l'escalier est en plaque de plâtre brut non peint.

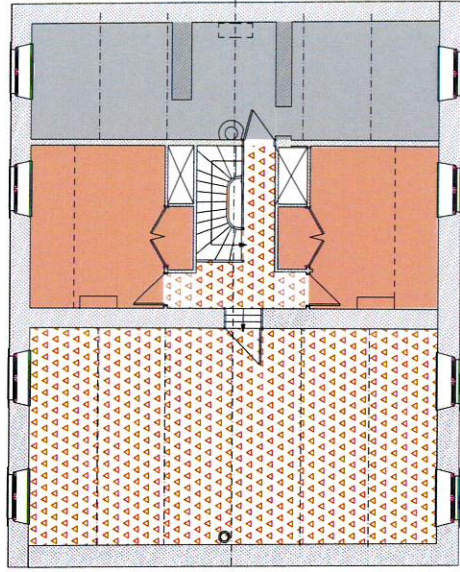
ETAGE R+1

Les revêtements de sols sont dans l'ensemble vétuste.

Les plancher bois présentent quelques faiblesses. Renforcement des bois à prévoir

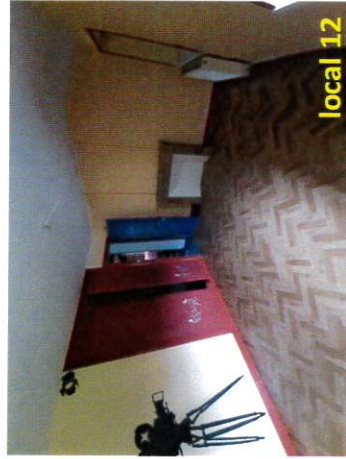
local 12

Les plafonds plâtre de la partie habitée de l'étage sont dans un état vétuste. Spectre humidité visible (local 12)

linoléum en lés
