DOSSIER DE DIAGNOSTICS TECHNIQUES

Référence : YB15D25A

Maison individuelle

Pré-Rapport de mission de repérage des matériaux et produits contenant de l'amiante avant réalisation de travaux

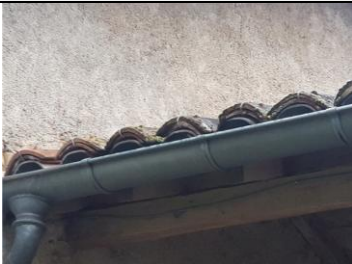
PRELEVEMENT : P002		
Emplacement :

Nom du client	Numéro de dossier	Localisation
MAIRIE DE BACHAS représenté par M. Bouziane BRINI	YB15D25A	RDC - Préau Plaques ondulées et planes
Nom de l'opérateur	Date de prélèvement	Matériau
BERTHONNAUD Yannick	15/04/2025	Plaques ondulées en fibres-ciment
Résultat amiante		
Absence d'amiante

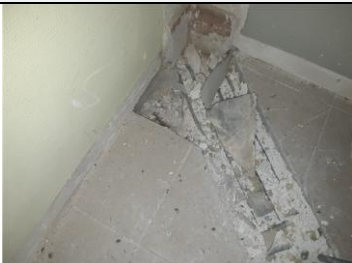
PRELEVEMENT : P003		
Emplacement :

Nom du client	Numéro de dossier	Localisation
MAIRIE DE BACHAS représenté par M. Bouziane BRINI	YB15D25A	RDC - Entrée Revêtements de sols
Nom de l'opérateur	Date de prélèvement	Matériau
BERTHONNAUD Yannick	15/04/2025	Colle de carrelage
Résultat amiante		
Absence d'amiante

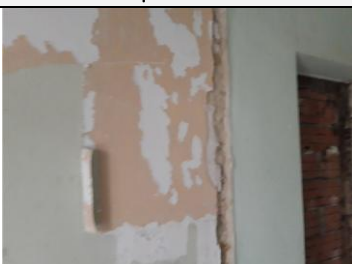
PRELEVEMENT : P004		
Emplacement :

Nom du client	Numéro de dossier	Localisation
MAIRIE DE BACHAS représenté par M. Bouziane BRINI	YB15D25A	RDC - Entrée Murs et cloisons maçonnés
Nom de l'opérateur	Date de prélèvement	Matériau
BERTHONNAUD Yannick	15/04/2025	Plâtre mural + peinture
Résultat amiante		
Absence d'amiante

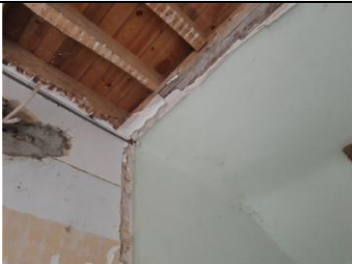
PRELEVEMENT : P005		
Emplacement :

Nom du client	Numéro de dossier	Localisation
MAIRIE DE BACHAS représenté par M. Bouziane BRINI	YB15D25A	RDC - Entrée Plafonds
Nom de l'opérateur	Date de prélèvement	Matériau
BERTHONNAUD Yannick	15/04/2025	Plâtre plafond + peinture
Résultat amiante		
Absence d'amiante

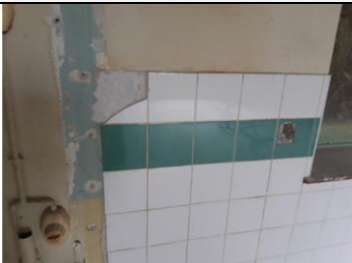
PRELEVEMENT : P006		
Emplacement :

Nom du client	Numéro de dossier	Localisation
MAIRIE DE BACHAS représenté par M. Bouziane BRINI	YB15D25A	RDC - Pièce n°1 Revêtements de murs, poteaux, cloisons, gaines, coffres
Nom de l'opérateur	Date de prélèvement	Matériau
BERTHONNAUD Yannick	15/04/2025	Colle de faïence murale
Résultat amiante		
Absence d'amiante

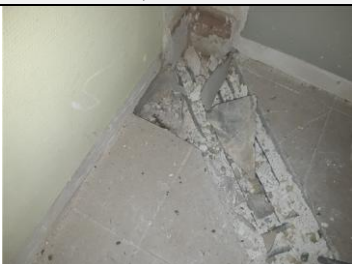
PRELEVEMENT : P007		
Emplacement :

Nom du client	Numéro de dossier	Localisation
MAIRIE DE BACHAS représenté par M. Bouziane BRINI	YB15D25A	RDC - Entrée Revêtements de sols
Nom de l'opérateur	Date de prélèvement	Matériau
BERTHONNAUD Yannick	15/04/2025	Ancienne dalle sous carrelage
Résultat amiante		
Absence d'amiante
