Pré-rapport de repérage des matériaux et produits contenant de l'amiante avant démolition d'un immeuble bâti

Adresse : 44 Rue de l'Observance 83300 DRAGUIGNAN

Date de repérage : 10/02/2025

Date du rapport : 19/02/2025

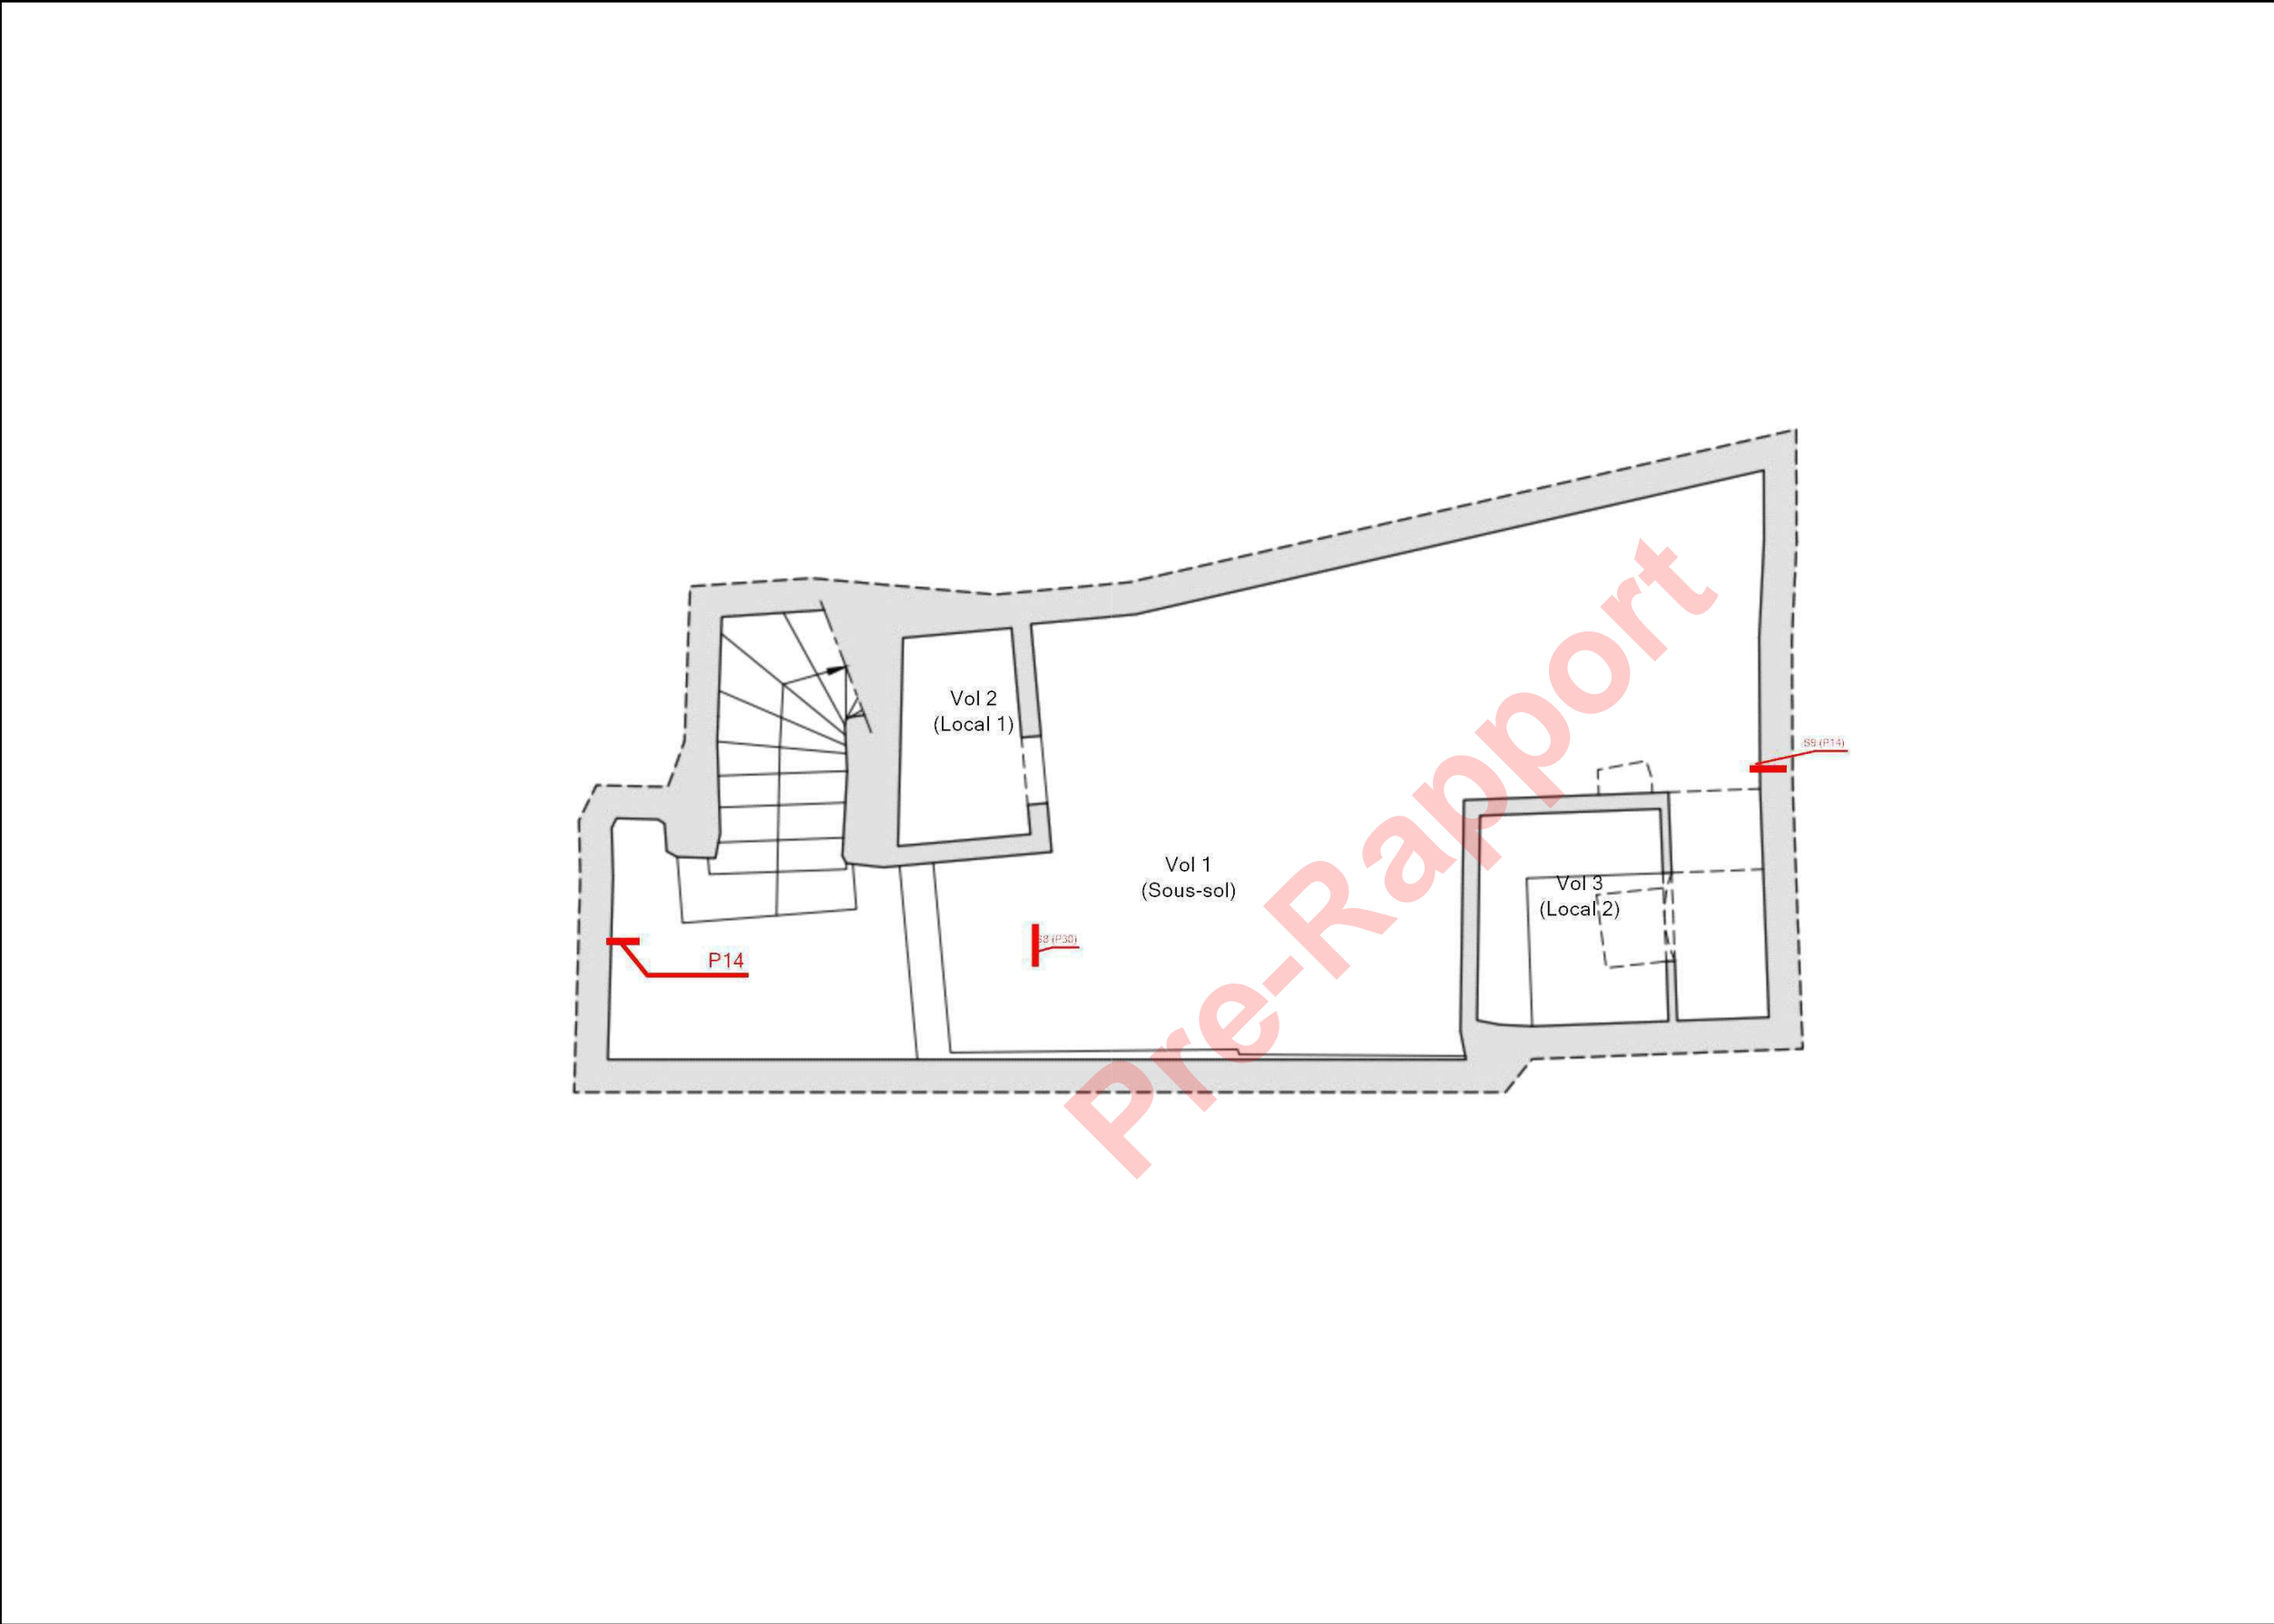
Légende	
	P14 : Conduit en fibres-ciment
	P30 : Conduit en fibres-ciment

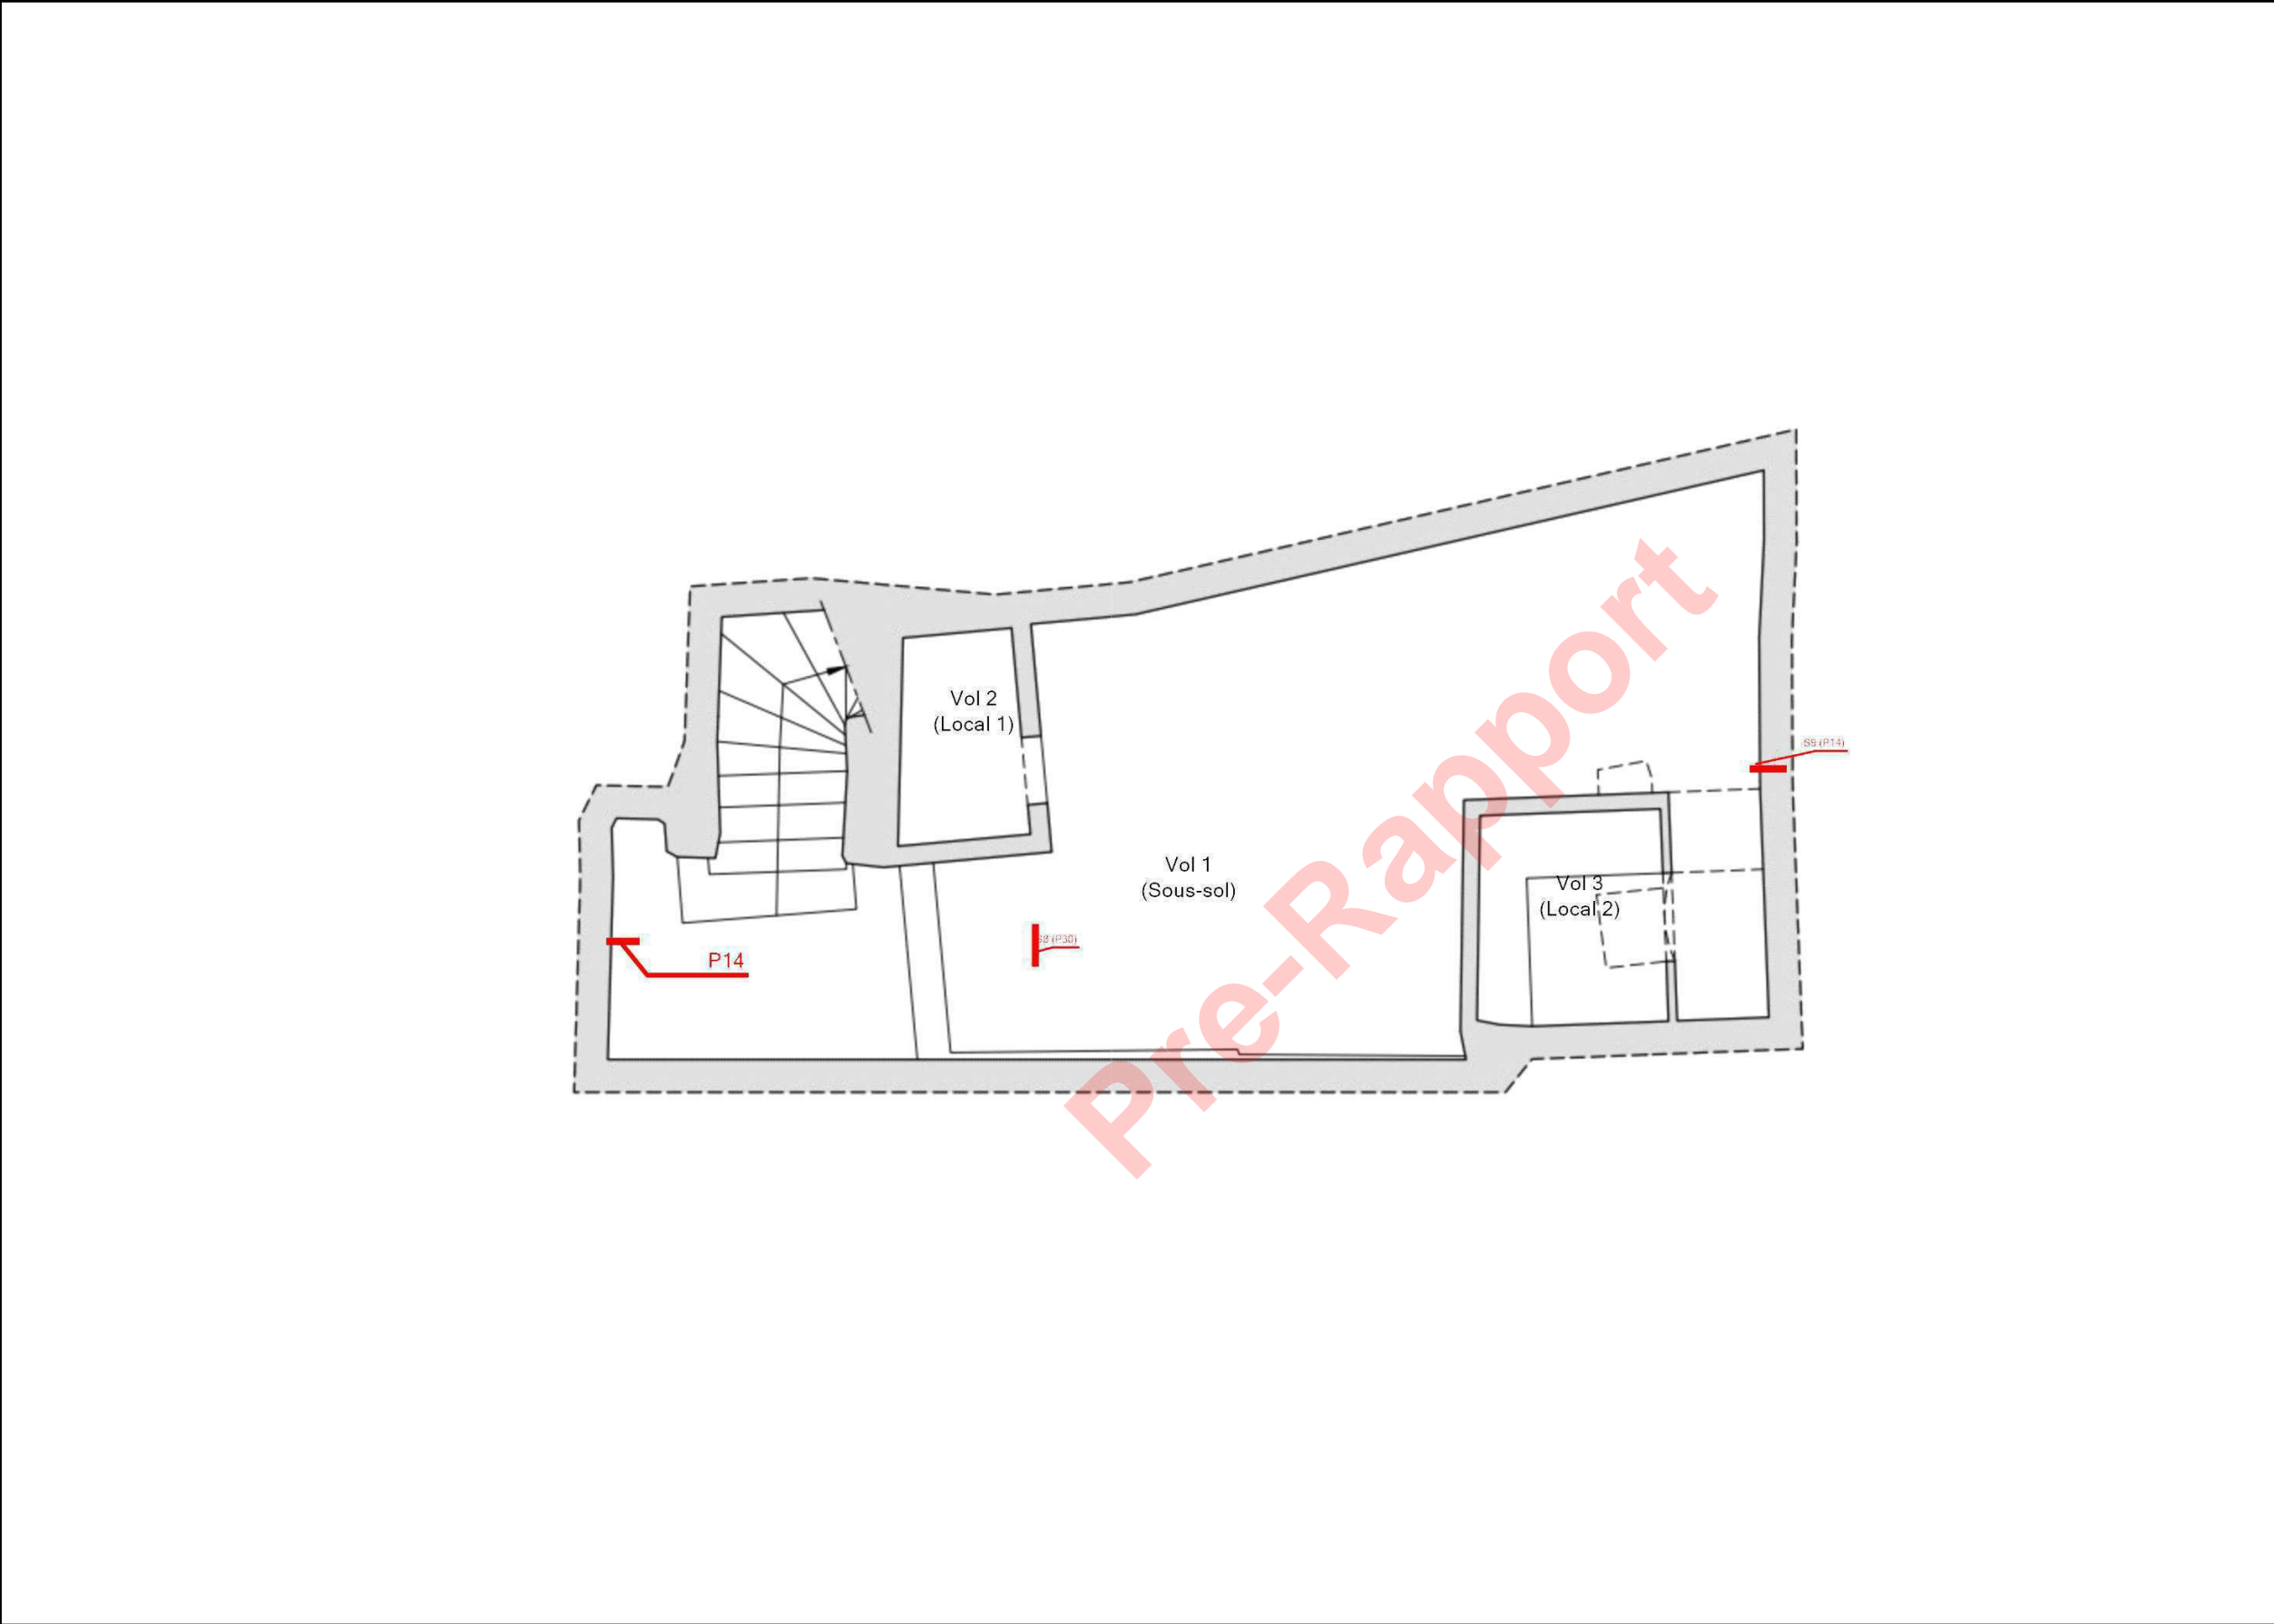
Légende	
	P14 : Conduit en fibres-ciment
	P30 : Conduit en fibres-ciment

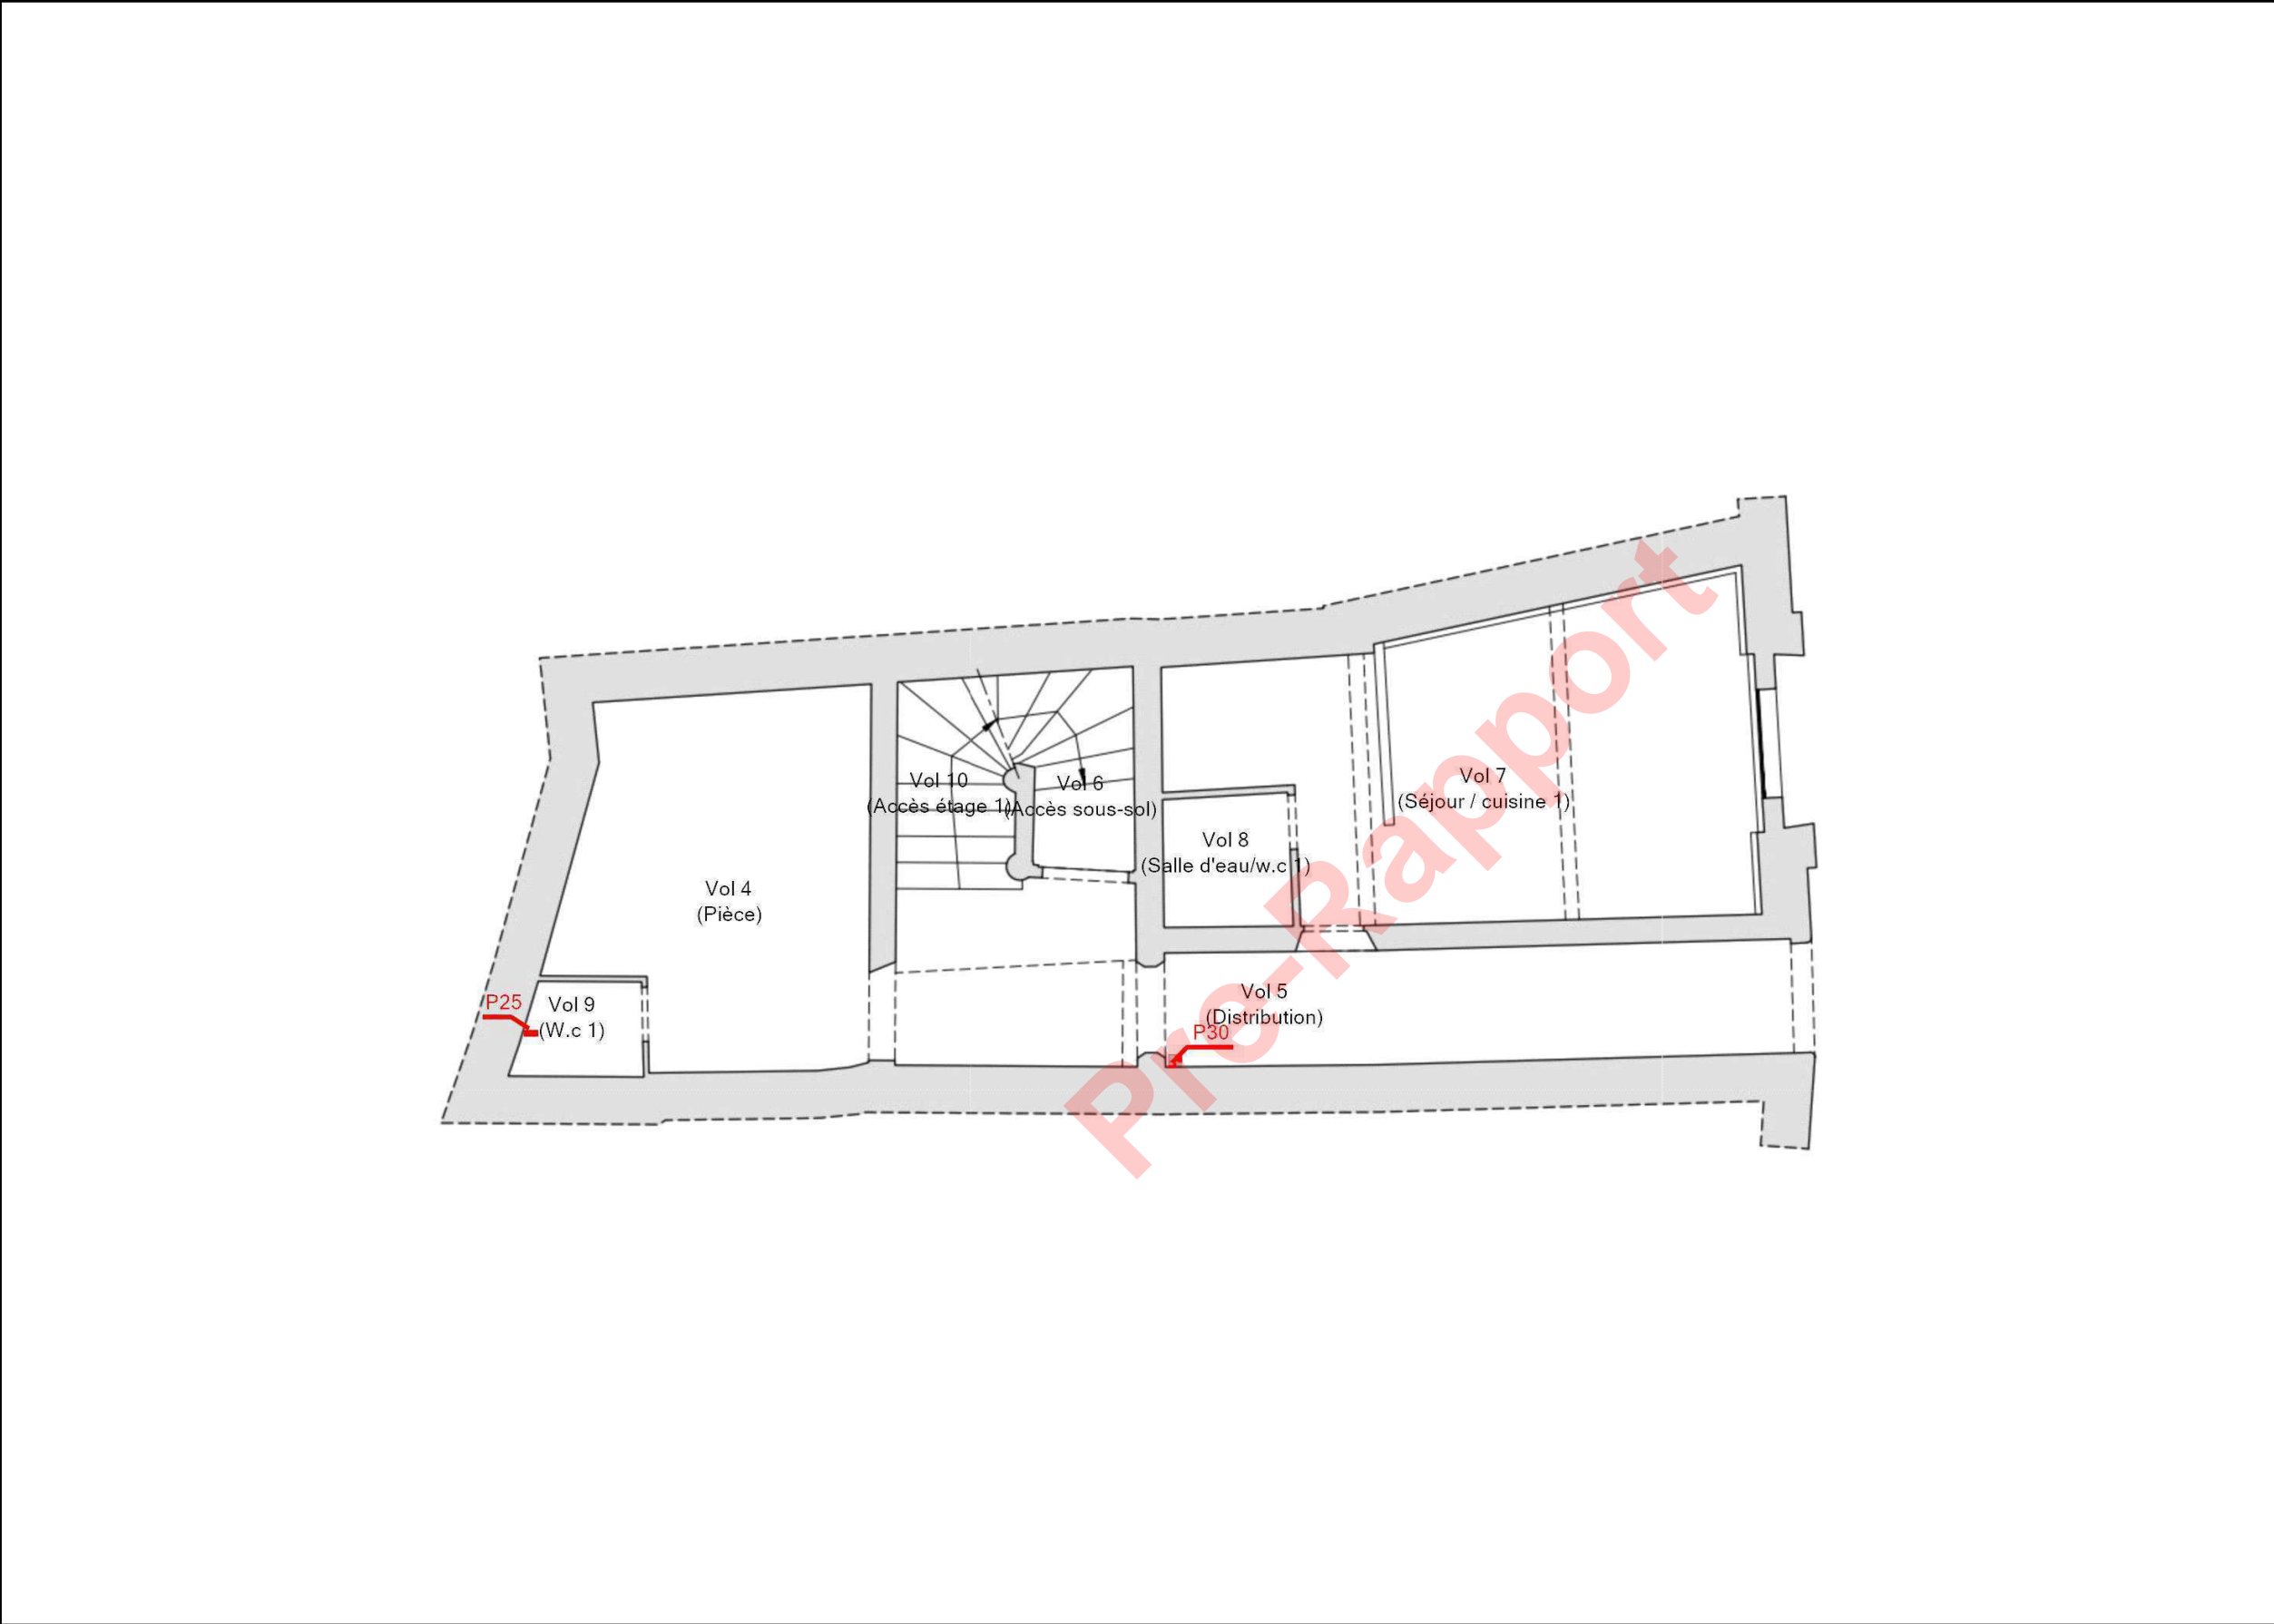
Légende	
	P25 : Conduit en fibres-ciment
	P30 : Conduit en fibres-ciment

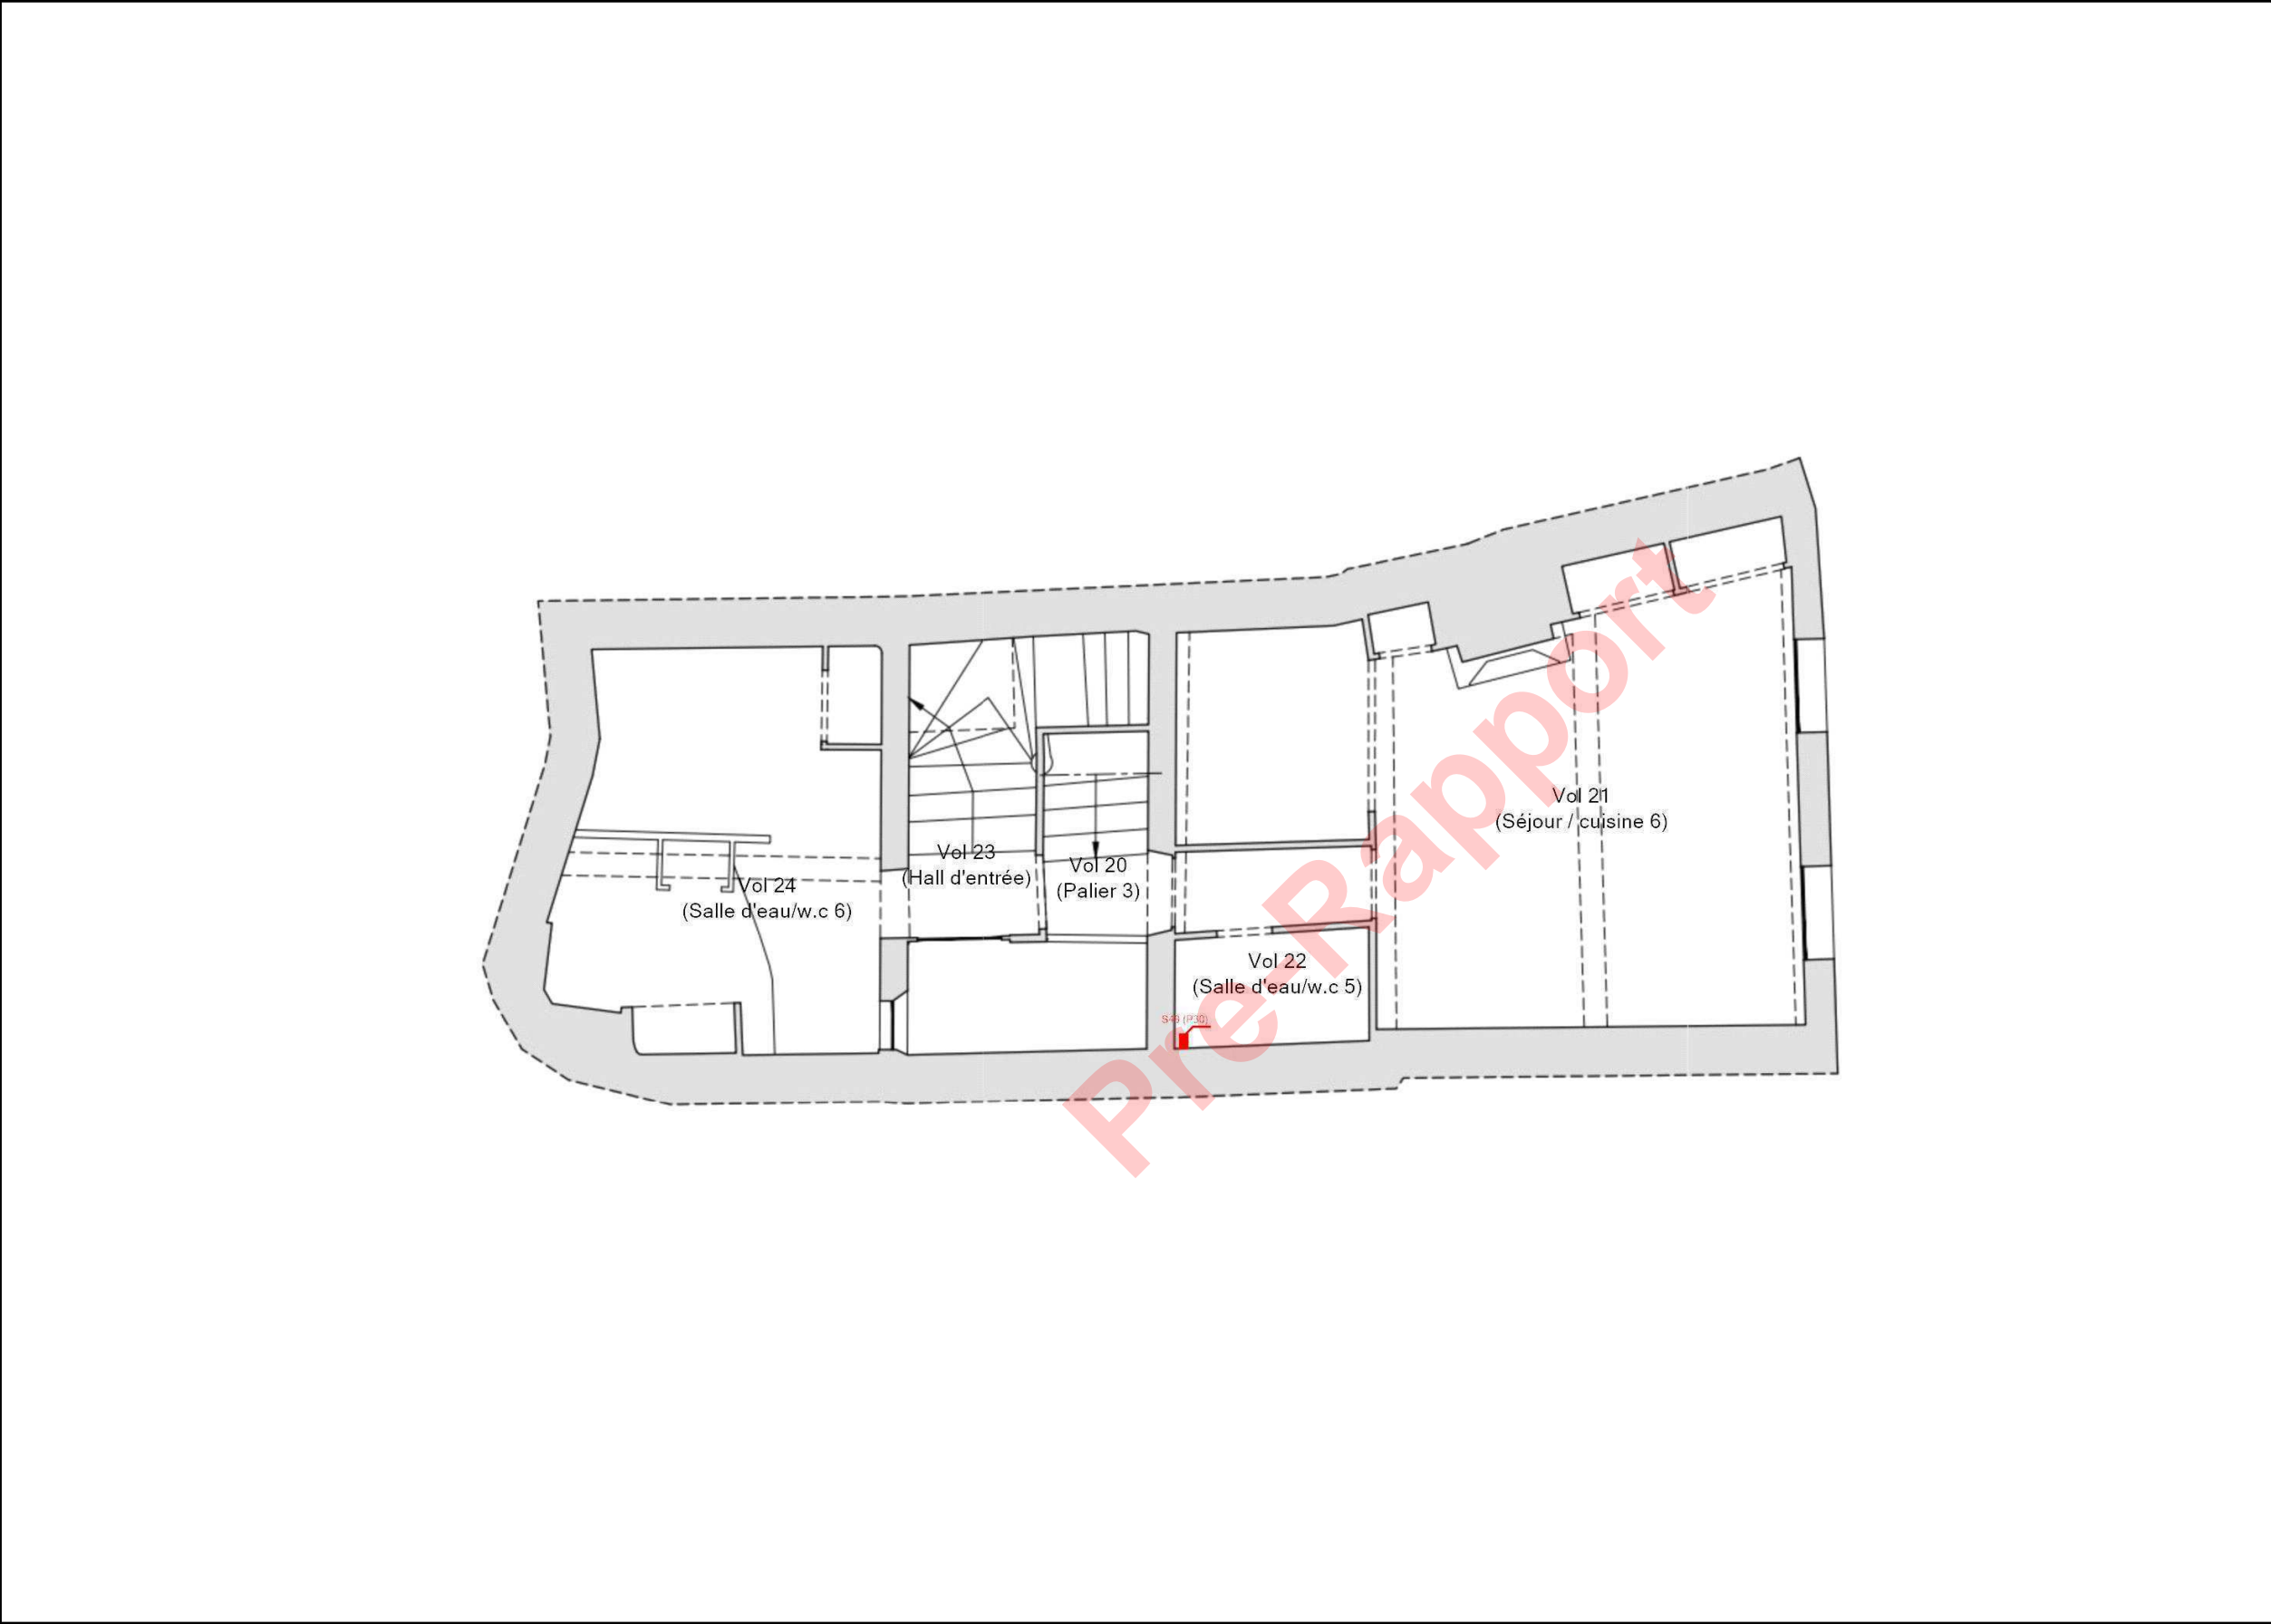
Légende	
	P30 : Conduit en fibres-ciment

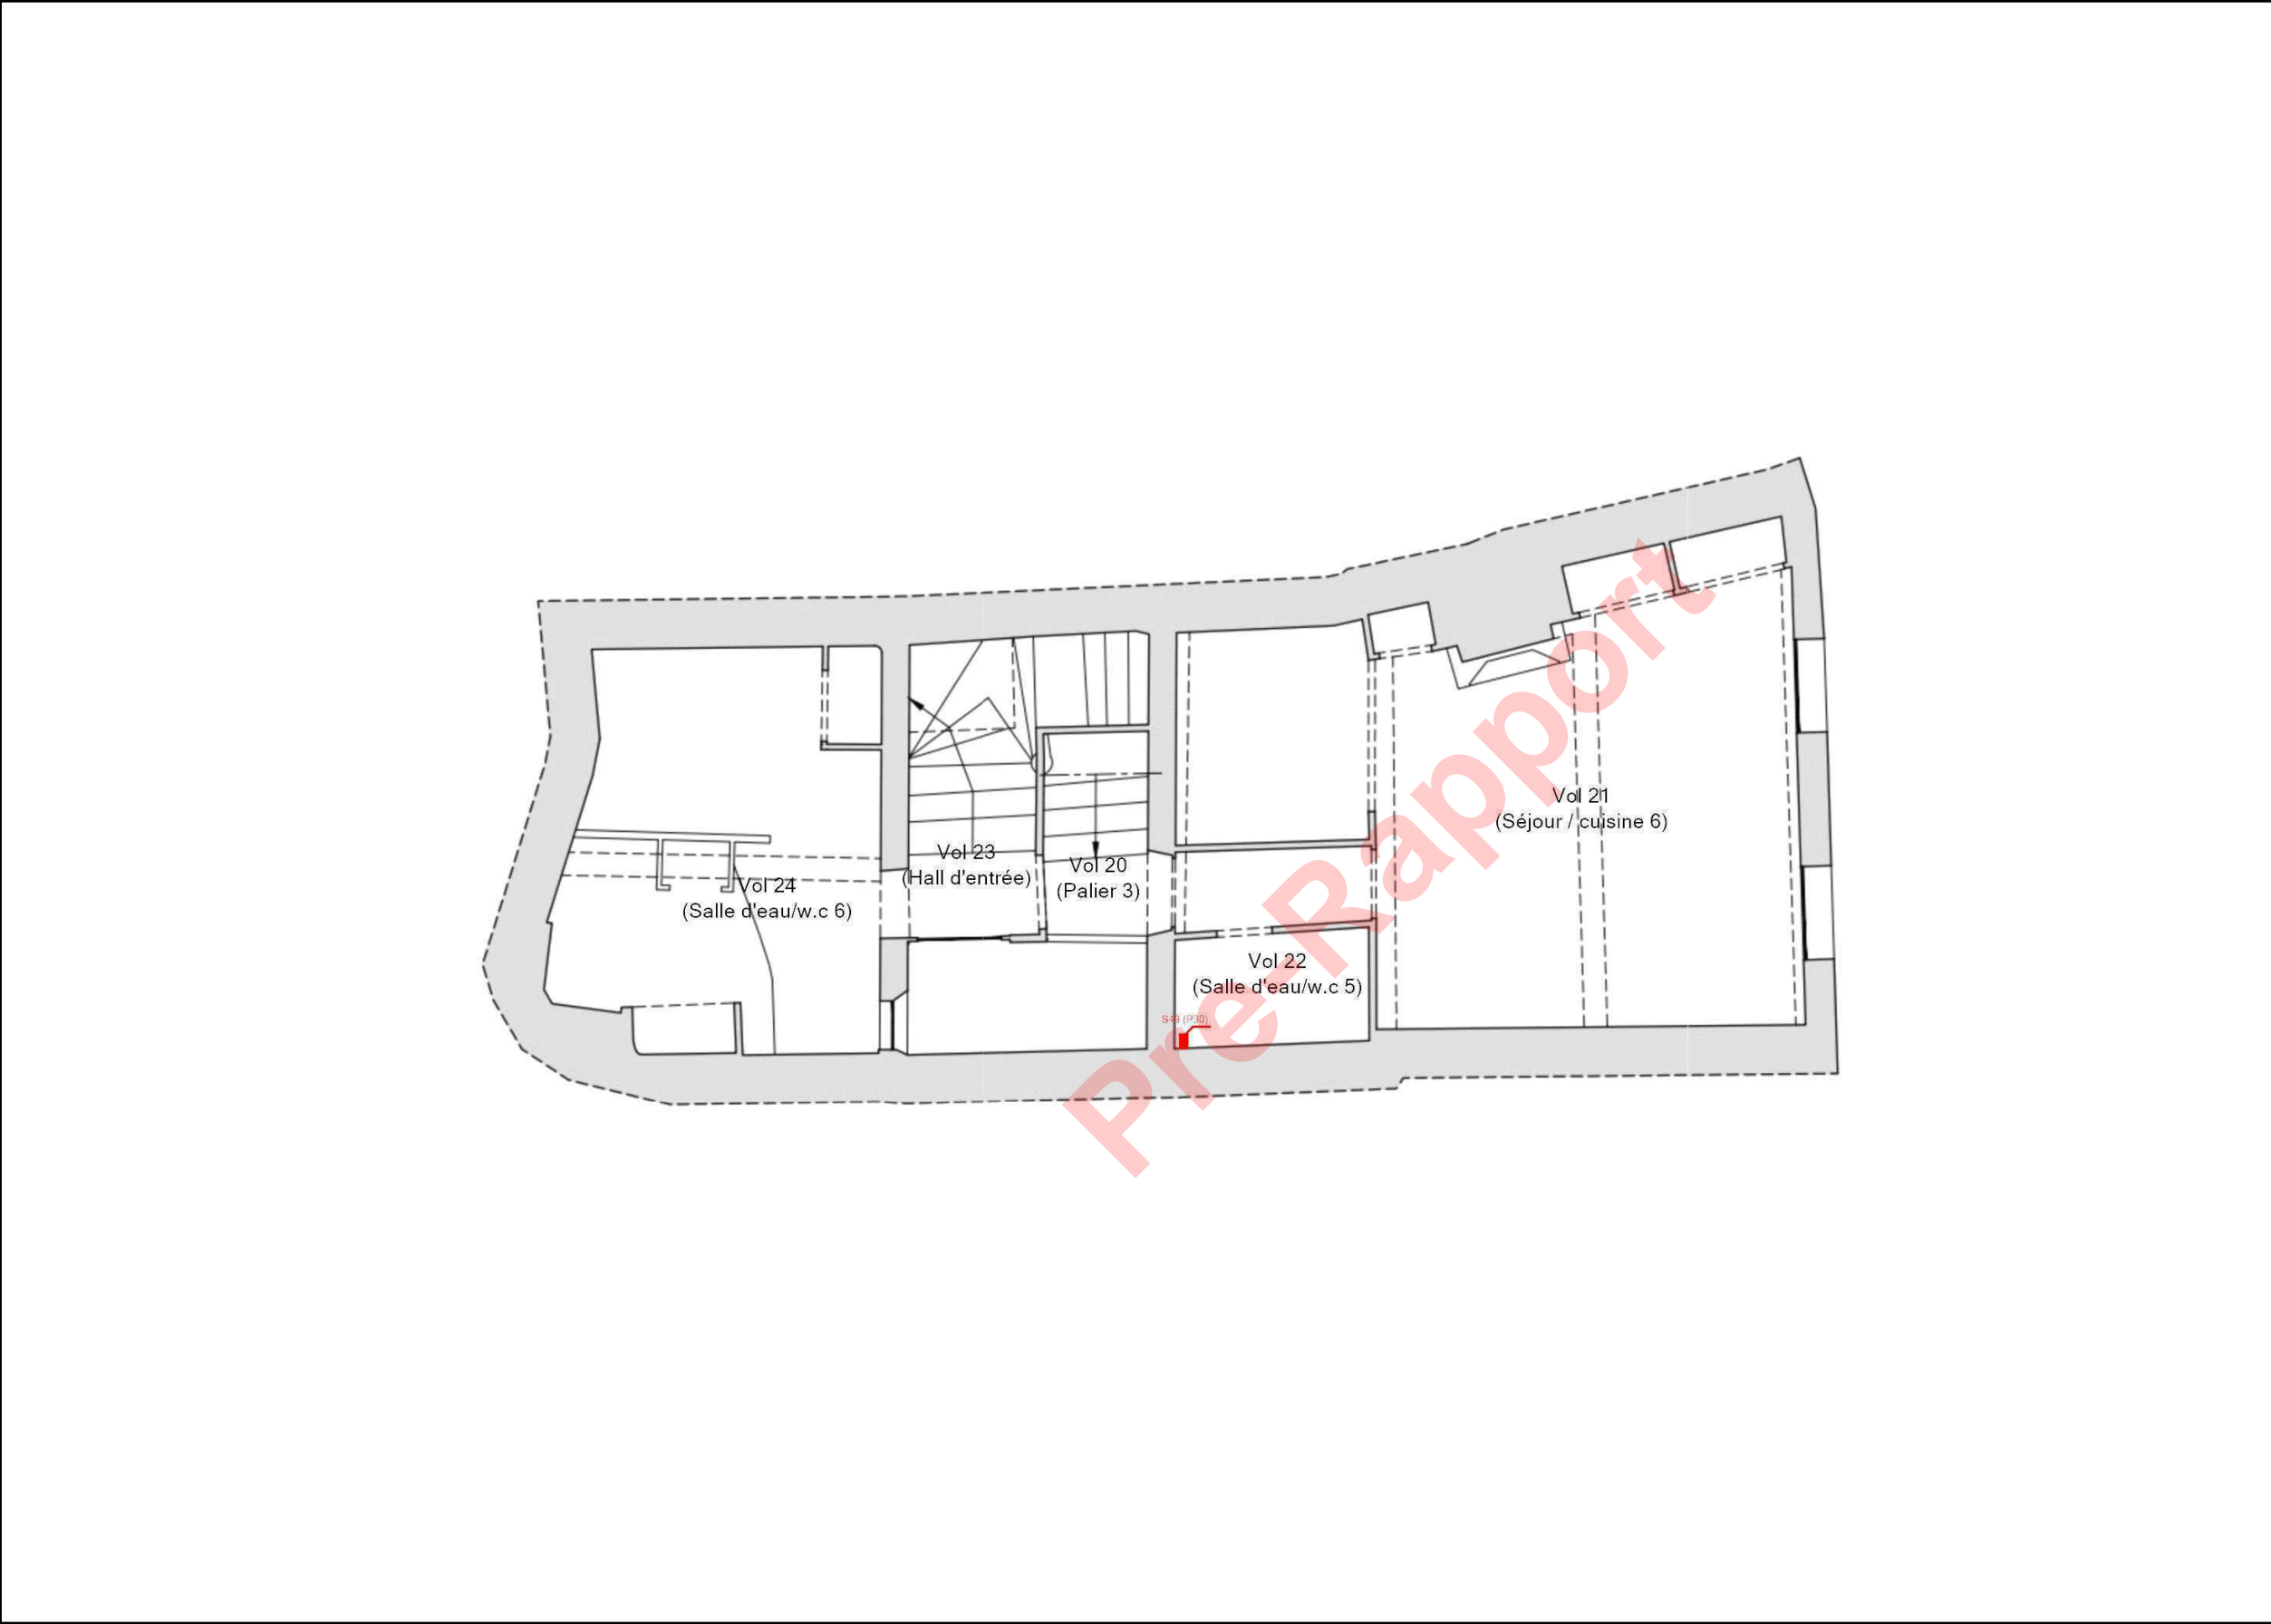
Légende	
	P30 : Conduit en fibres-ciment

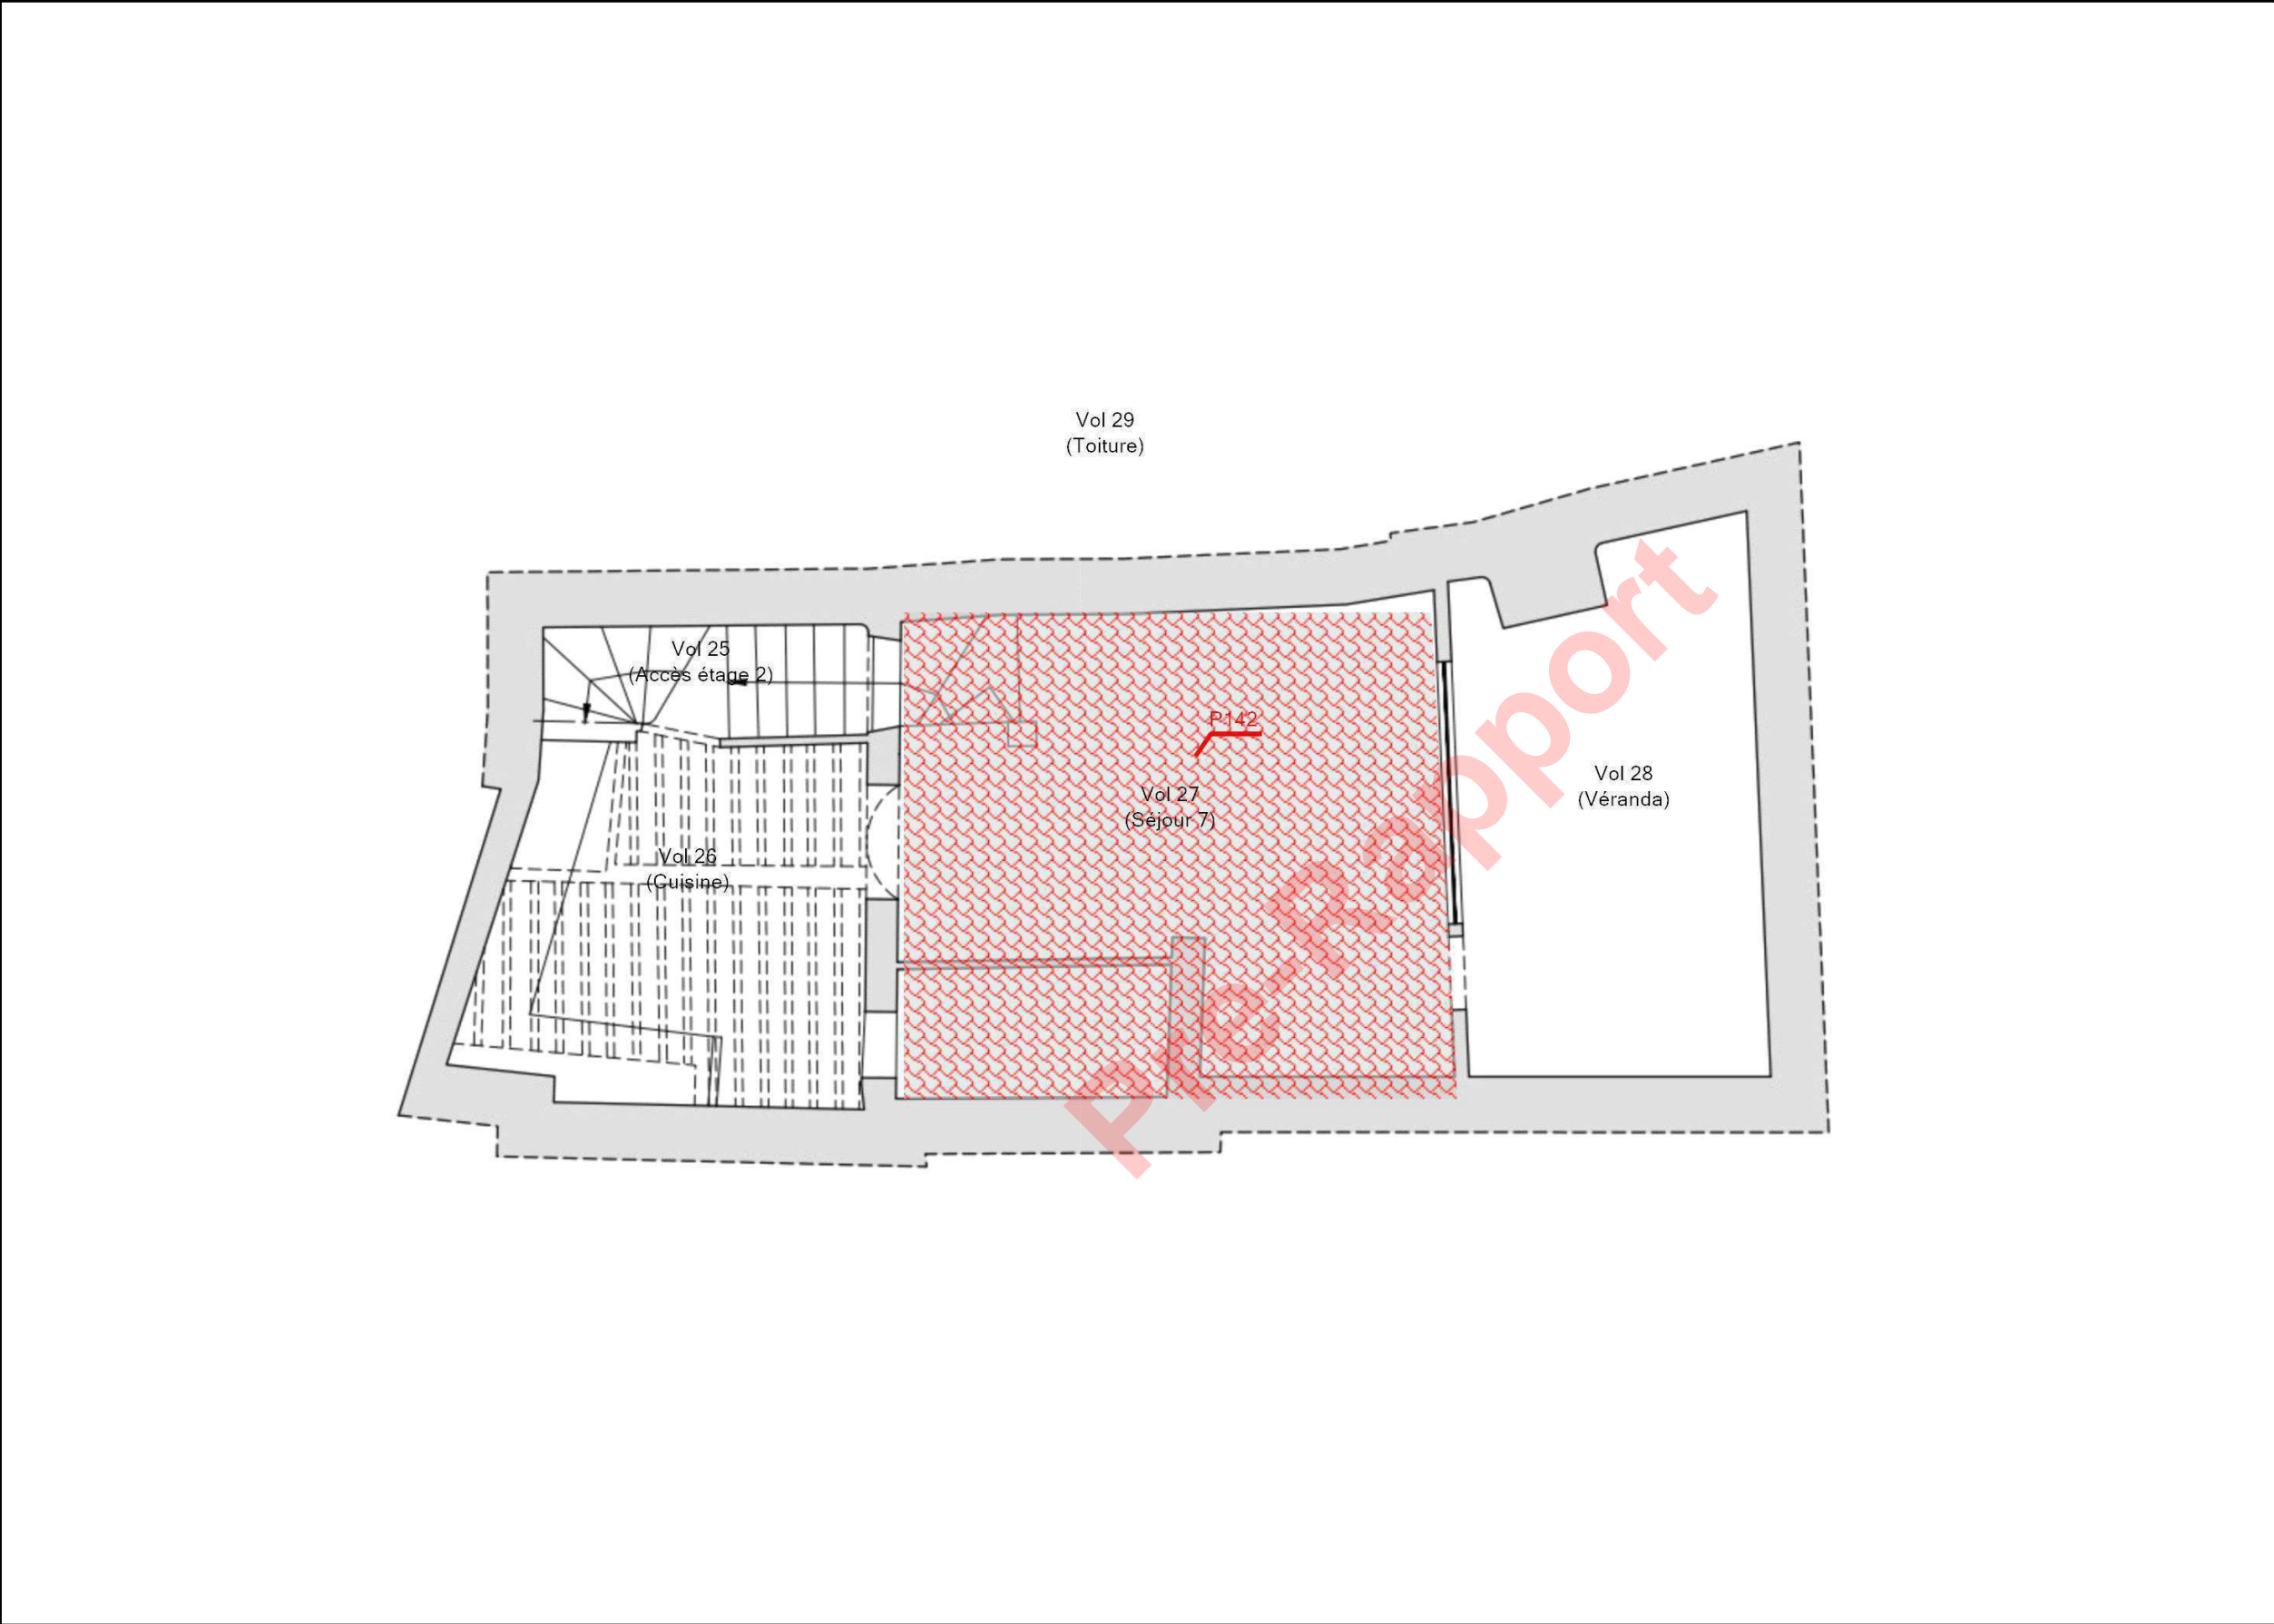
Légende	
	P142 : Plaques en fibres-ciment
