Diagnostic Plomb avant Démolition

Adresse : 44 Rue de l'Observance 83300 DRAGUIGNAN

Référence mission : 002EW529127

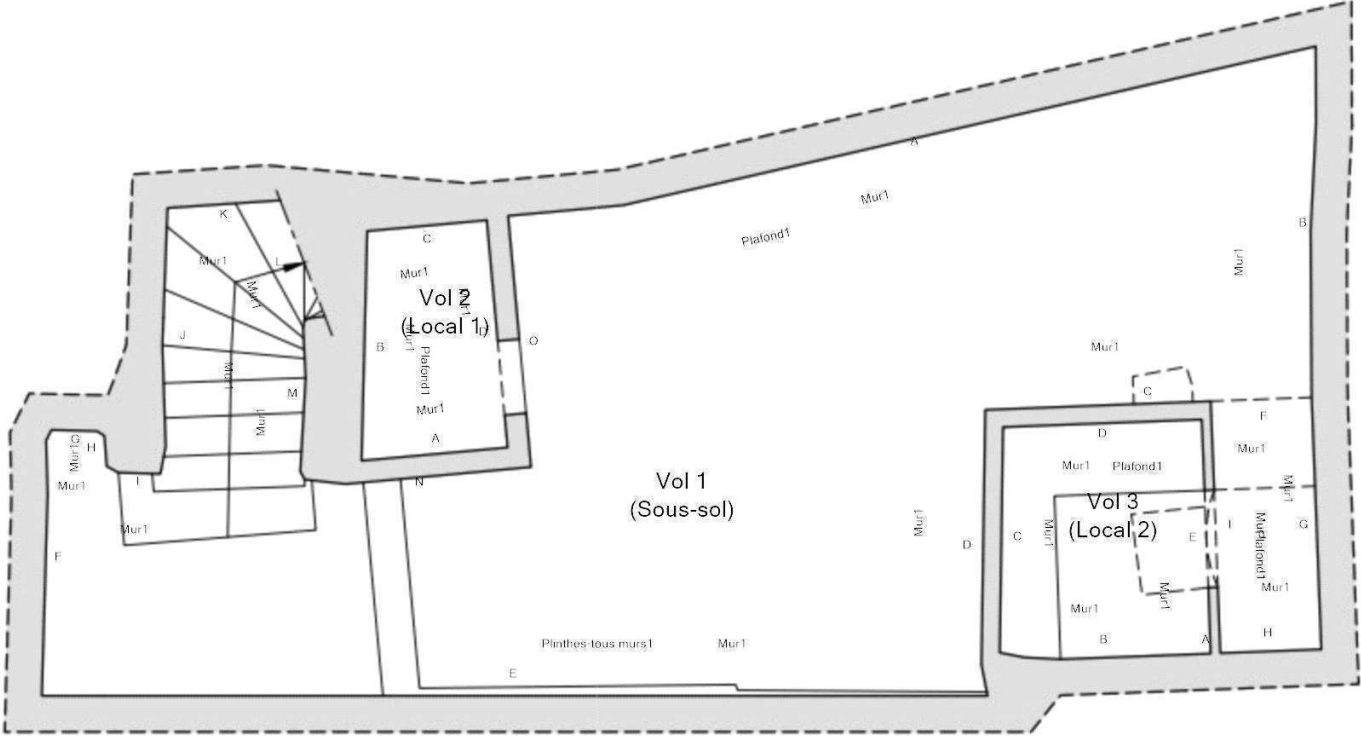
BÂTIMENT - 44 RUE DE LOBSERVANCE - 83300 - SOUS-SOL - PLAN DE REPÉRAGE - ÉLÉMENTS AVEC ET SANS PLOMB				Référence: 002EW529127	
<div>

</div>				Légende	
					Volume et élément contenant du plomb

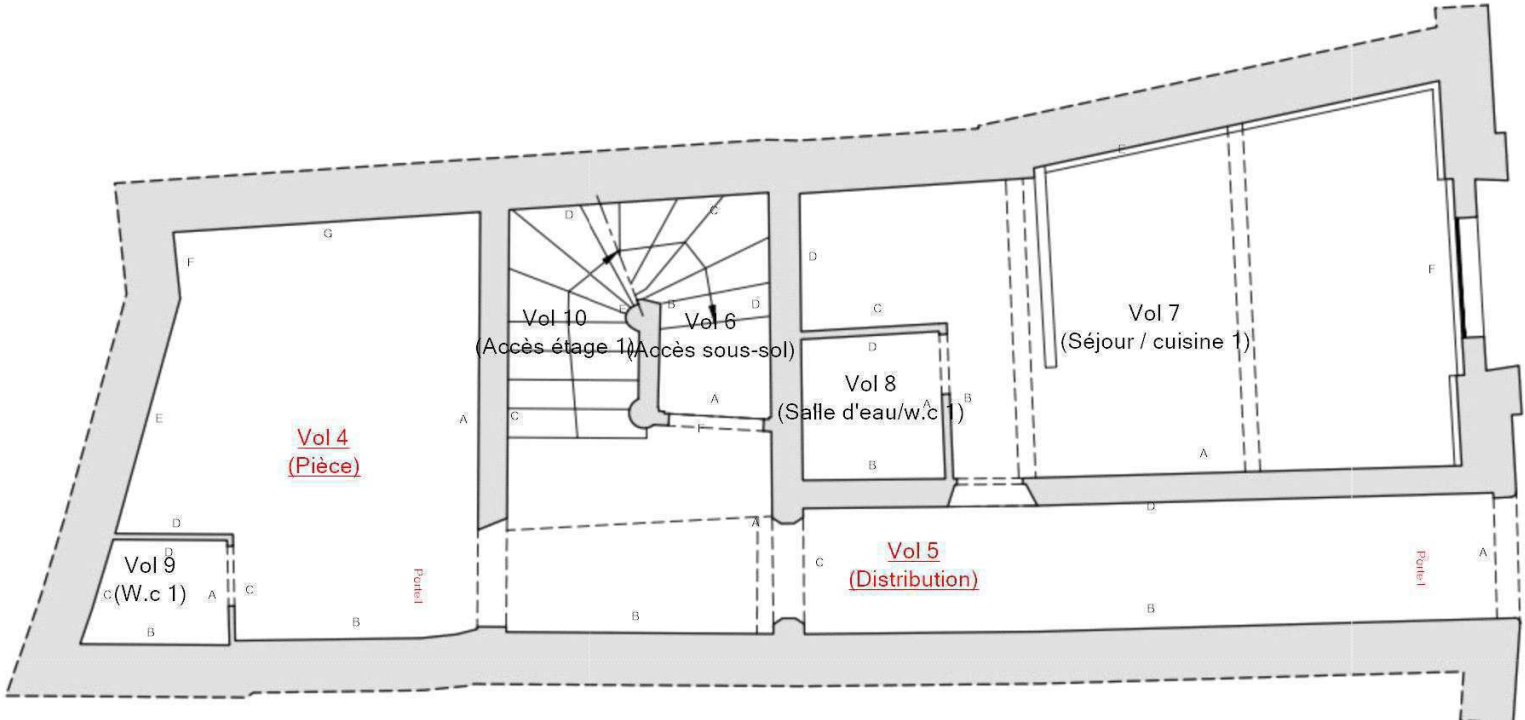
BÂTIMENT - 44 RUE DE LOBSERVANCE - 83300 - RDC - PLAN DE REPÉRAGE - VOLUMES ET ÉLÉMENTS CONTENANT DU PLOMB				Référence: 002EW529127

Légende	
					Volume et élément contenant du plomb

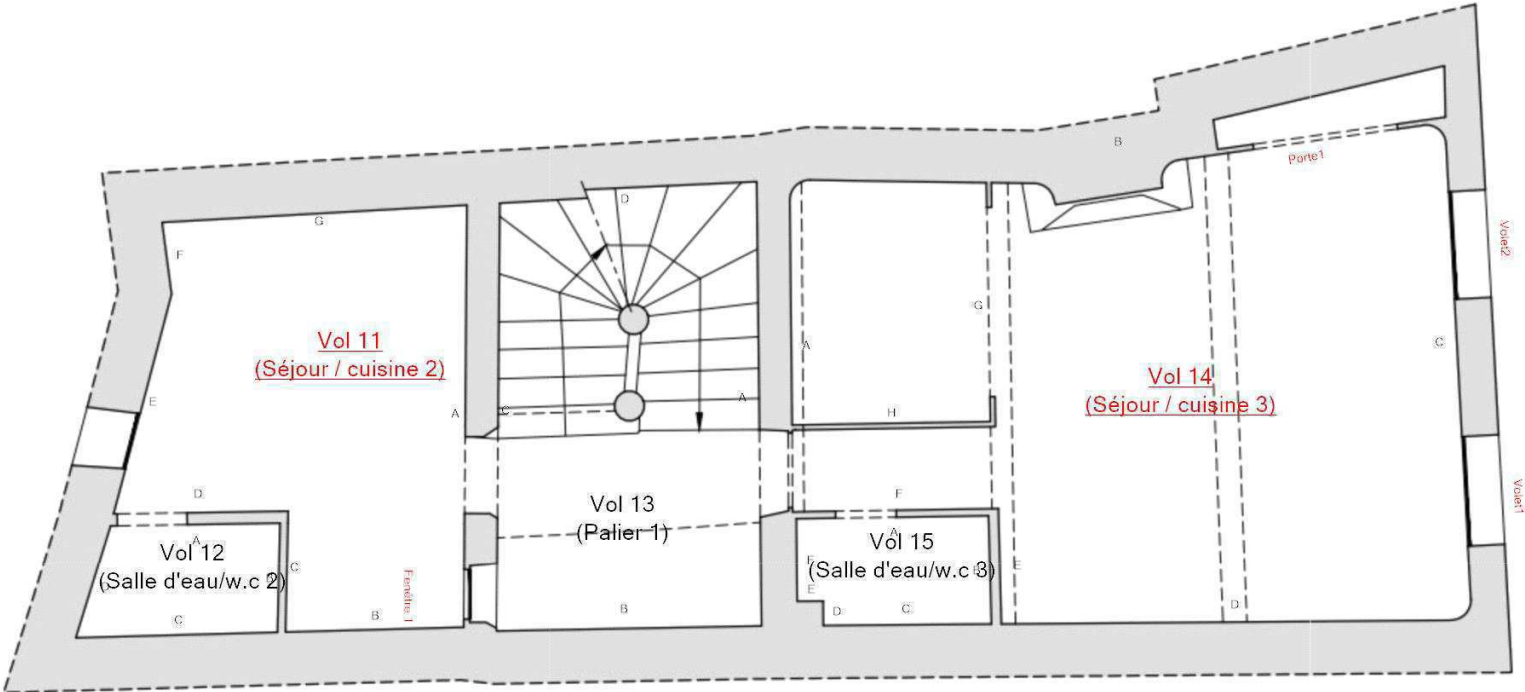
Volume et élément contenant du plomb

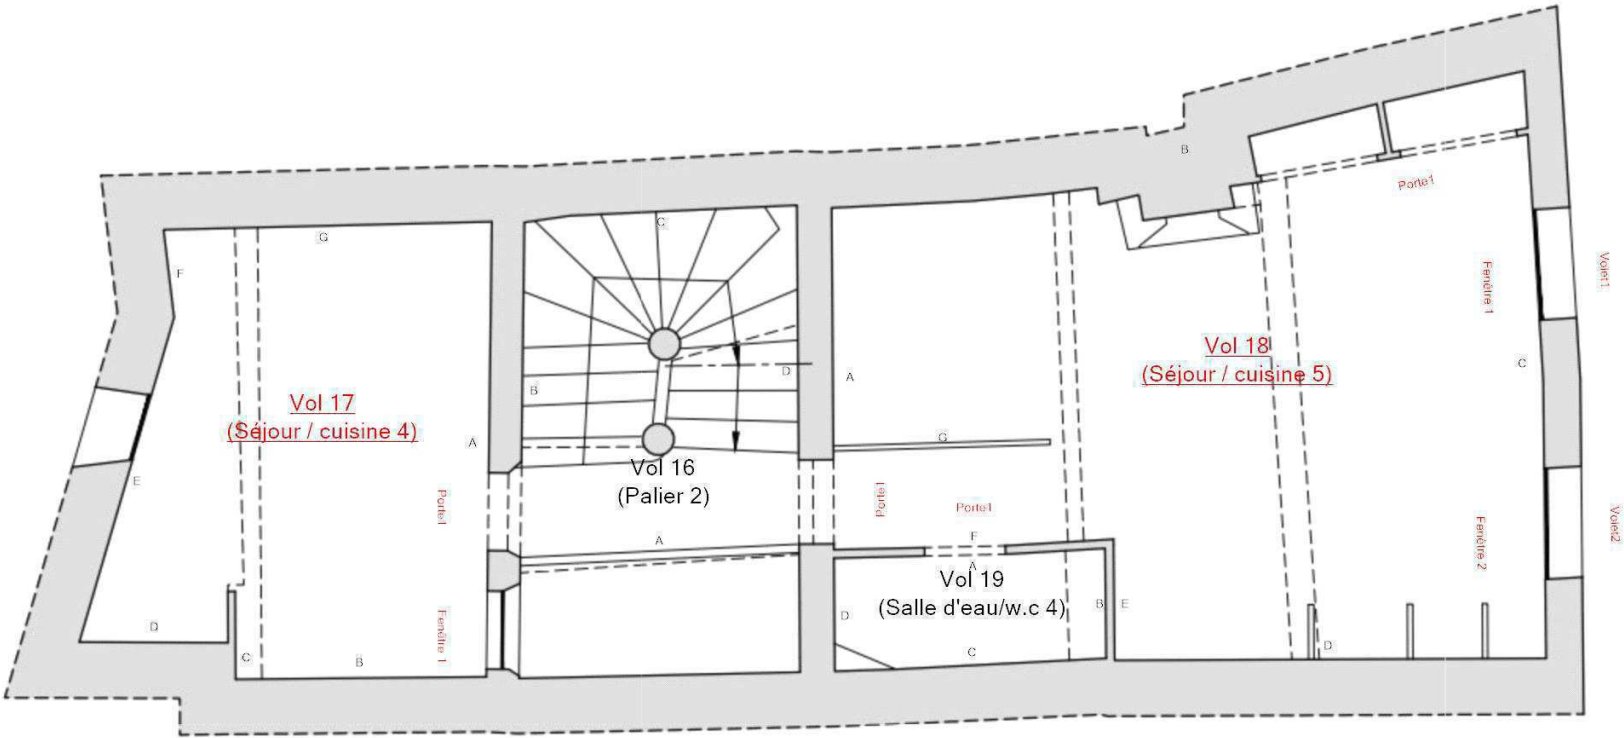
Volume et élément contenant du plomb

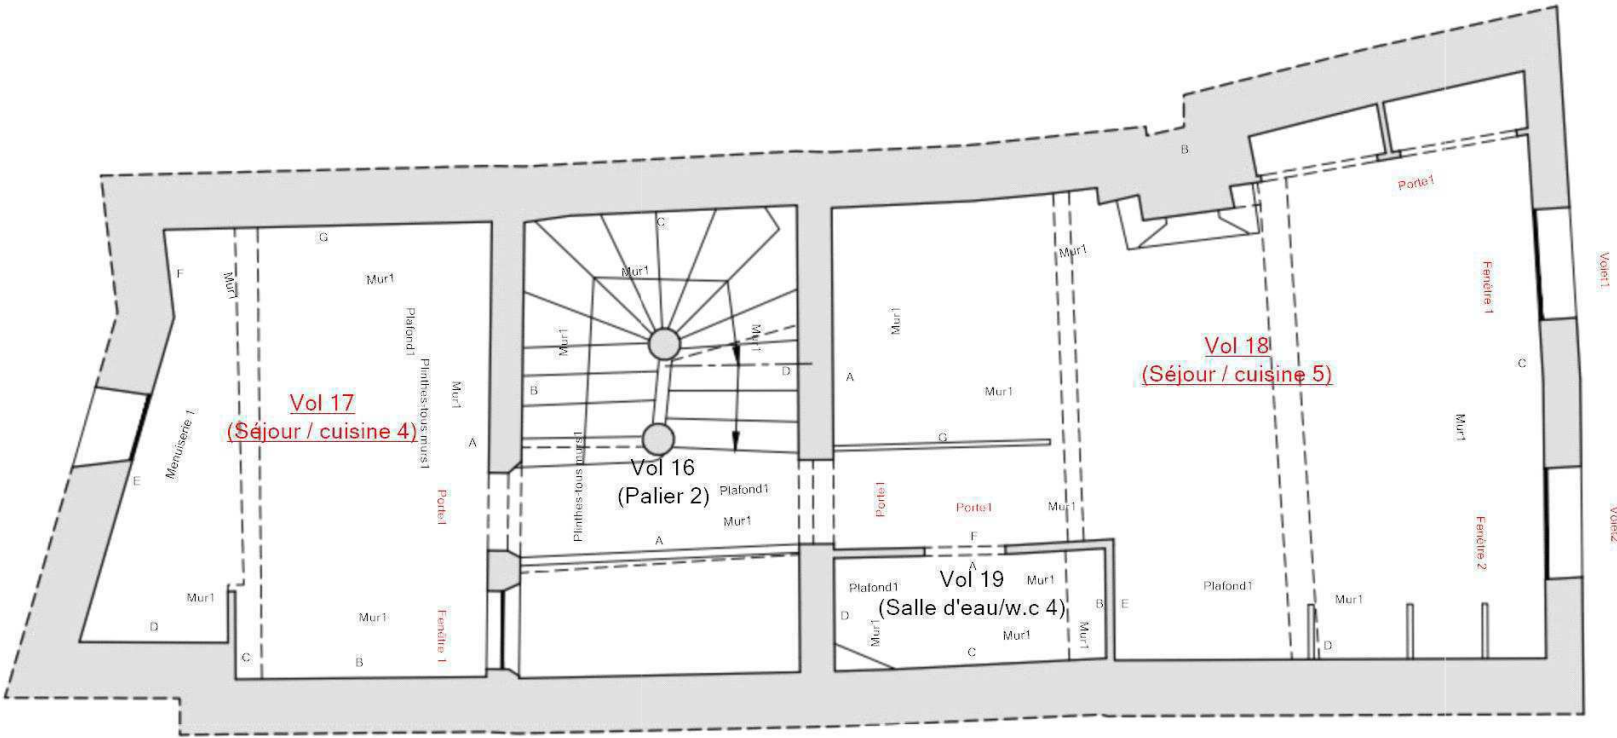
BÂTIMENT - 44 RUE DE LOBSERVANCE - 83300 - 2ÈME ÉTAGE - PLAN DE REPÉRAGE - ÉLÉMENTS AVEC ET SANS PLOMB				Référence: 002EW529127	
<div>

</div>				Légende	
					Volume et élément contenant du plomb

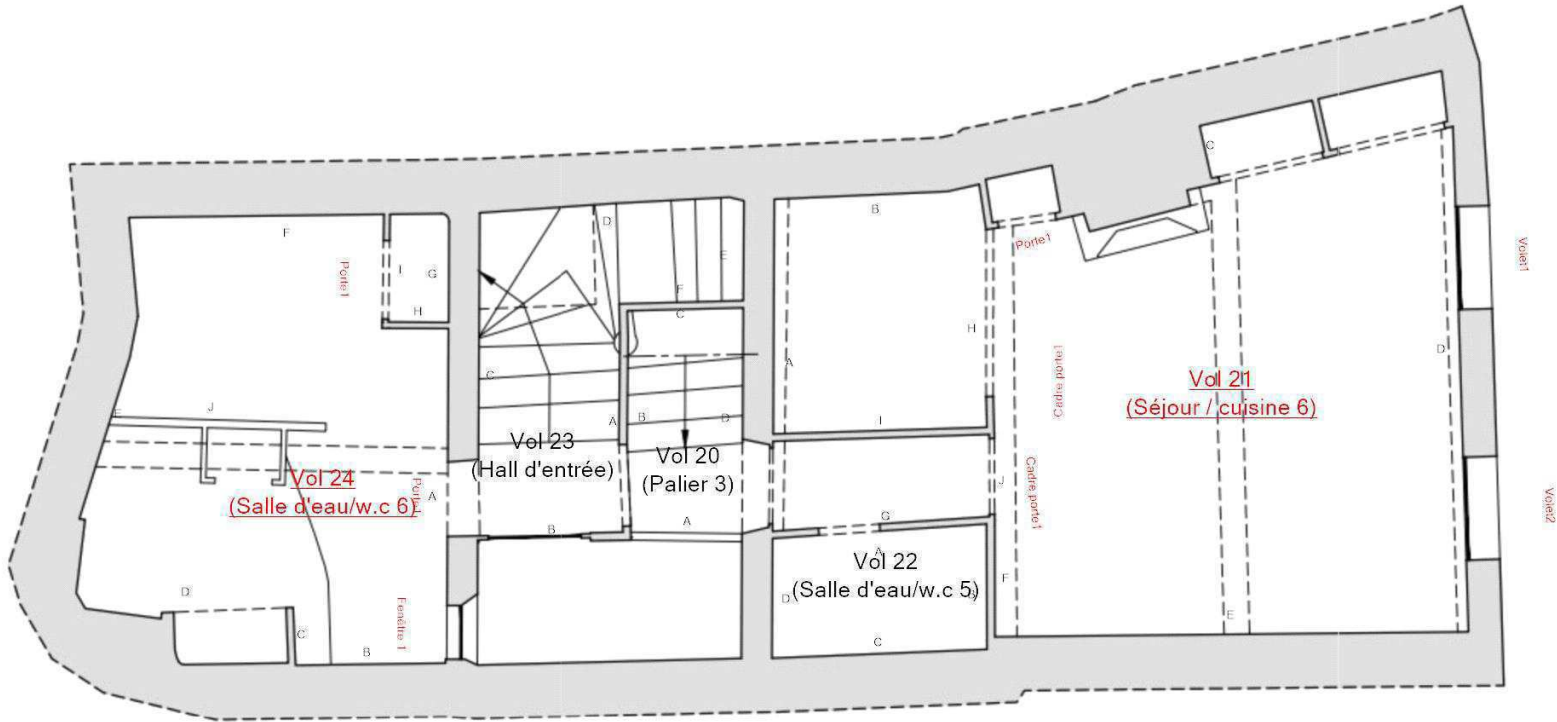
Volume et élément contenant du plomb

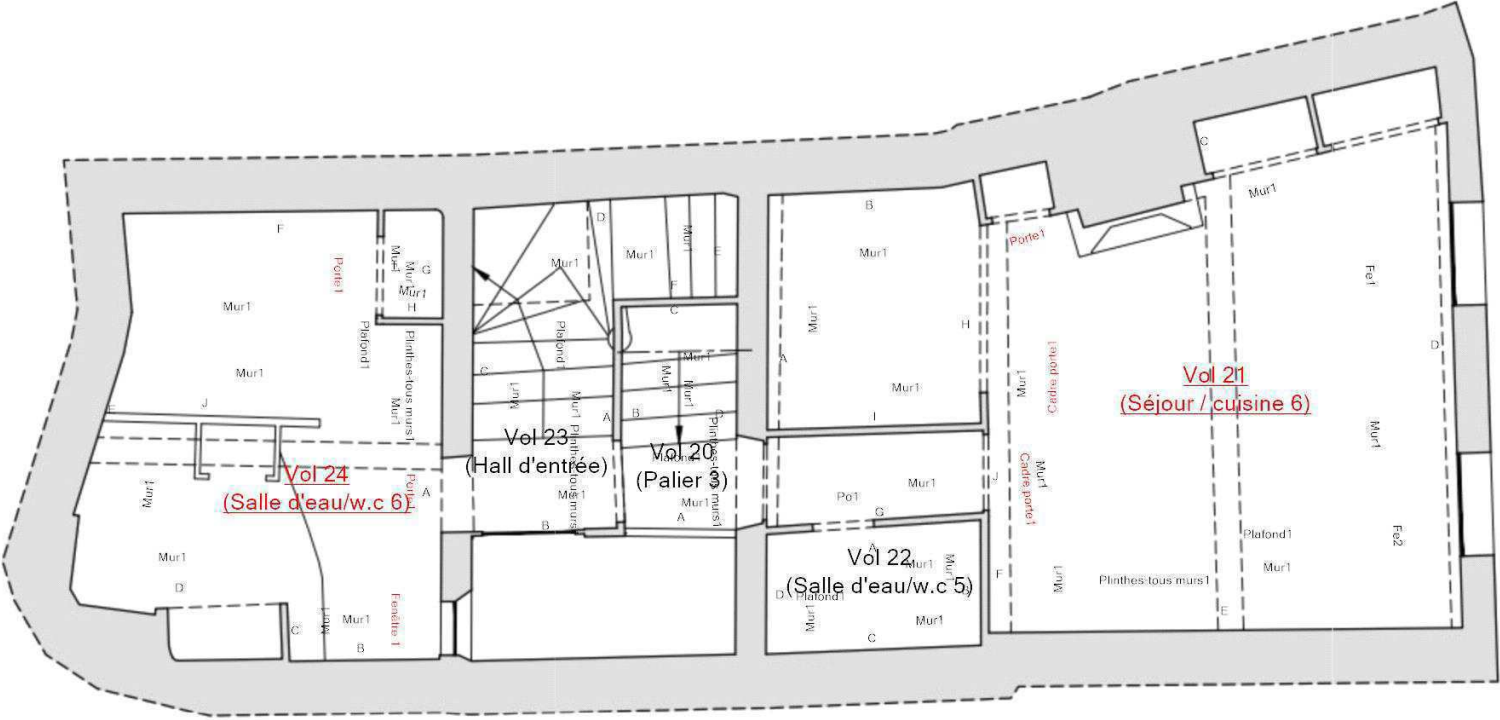
BÂTIMENT - 44 RUE DE LOBSERVANCE - 83300 - 3ÈME ÉTAGE - PLAN DE REPÉRAGE - ÉLÉMENTS AVEC ET SANS PLOMB				Référence: 002EW529127

Légende	
					Volume et élément contenant du plomb
