Diagnostic Plomb avant Démolition

Adresse : 50 Rue de l'Observance 83300 DRAGUIGNAN

Désignation : Bâtiment - 50 Rue de l'Observance - 83300

Référence mission : 002EW567349

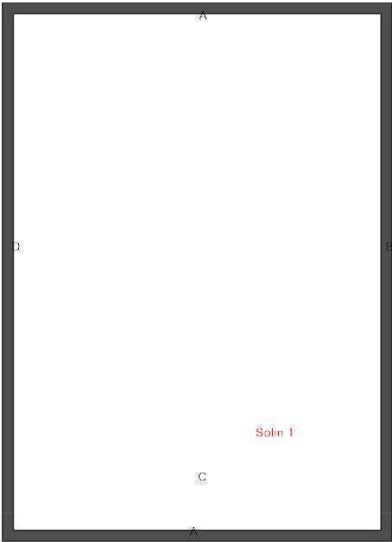
N° de Mesure	Zone	Unité de diagnostic (UD)	Localisation de la mesure	Substrat	Revêtement	Valeurs ou constat visuel	Etat de conservation	Travaux envisagés
Bâtiment - 50 Rue de l'Observance - 83300 - Façades - Vol 32 (Façade 2)								
1045	A	Mur ciment peint-Mur1	Haut Droite	Ciment	Peinture	0,03 mg/cm ²	Non dégradé	Inconnu
1046	A	Mur ciment peint-Mur1	Bas Droite	Ciment	Peinture	0,04 mg/cm ²	Non dégradé	Inconnu
1047	A	Mur ciment peint-Mur1	Centre Gauche	Ciment	Peinture	0,06 mg/cm ²	Non dégradé	Inconnu
Nombre total d'unités de Diagnostic :		1						
N° de Mesure	Zone	Unité de diagnostic (UD)	Localisation de la mesure	Substrat	Revêtement	Valeurs ou constat visuel	Etat de conservation	Travaux envisagés
Bâtiment - 50 Rue de l'Observance - 83300 - Façades - Vol 33 (Toiture)								
1044	C	Solin positif (Solin)-Solin1	Centre Gauche	Métal	Peinture	10 mg/cm ²	Non dégradé	Inconnu
Nombre total d'unités de Diagnostic :		1
