**Immeuble 44 - 46 -48 - 50**  
**Rue de l'observance**  
**83 300 DRAGUIGNAN**

**Préconisation et méthodologie**  
**d'intervention d'urgence**

Mai 2025

BUREAU D'ÉTUDES STRUCTURE - **i2C BET**  
1217 ROUTE D'ENCO DE BOTTE  
13190, Allauch  
Tél: 04.91.08.32.74  
Email: i2c@i2c-etudes.fr

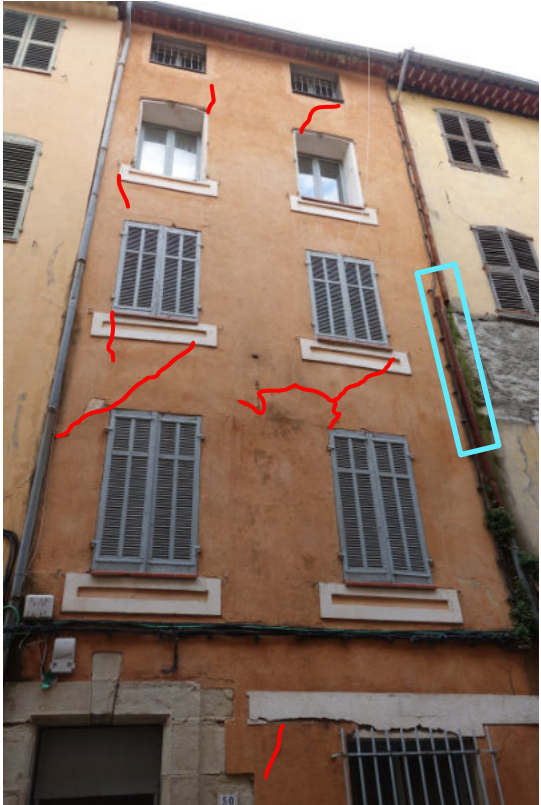
Façade immeuble 50, rue de l'observance

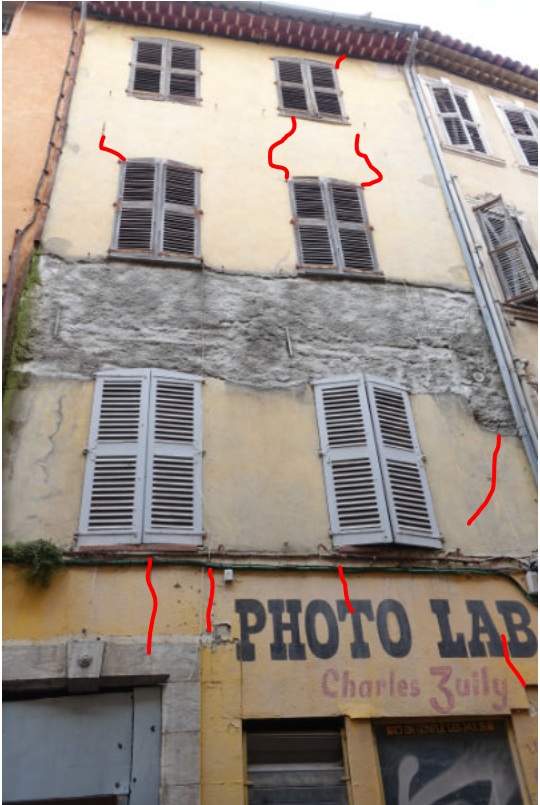
Façade immeuble 48, rue de l'observance

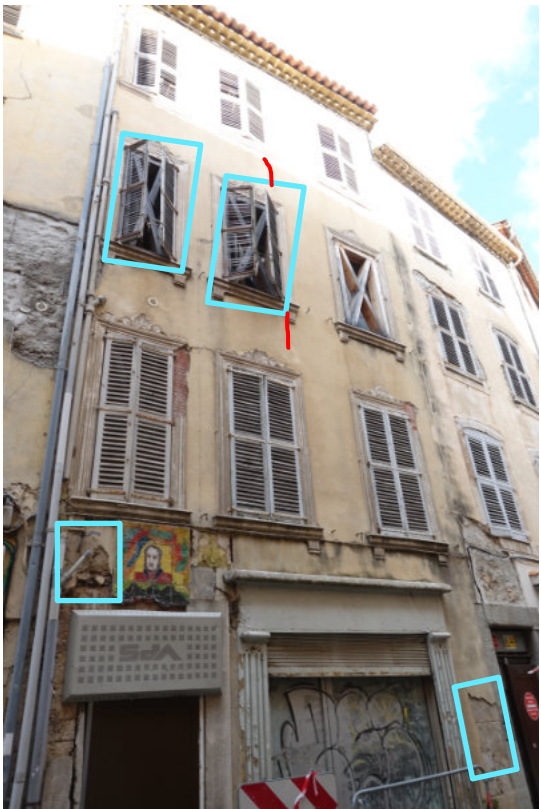
Façade immeuble 46, rue de l'observance

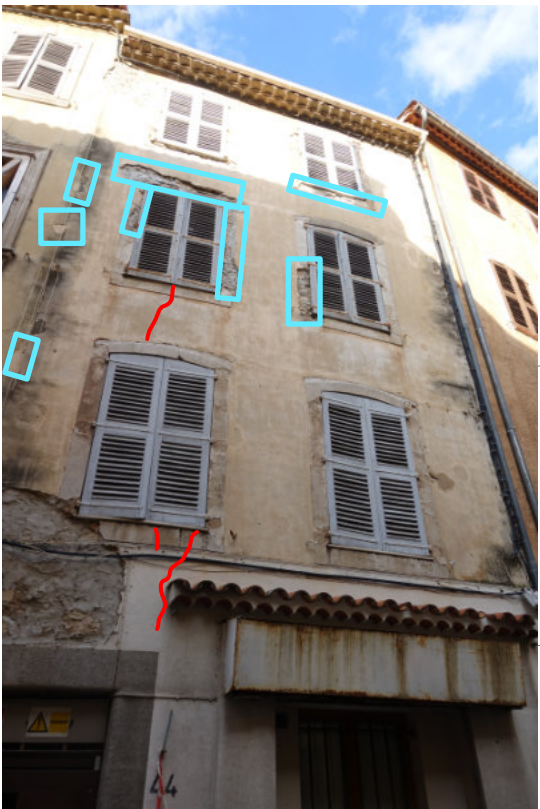
Façade immeuble 44, rue de l'observance

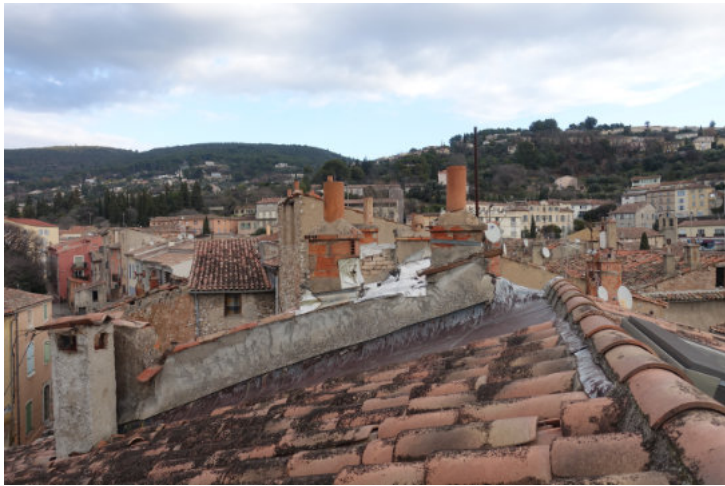
Tuiles glissées, solin à vérifier

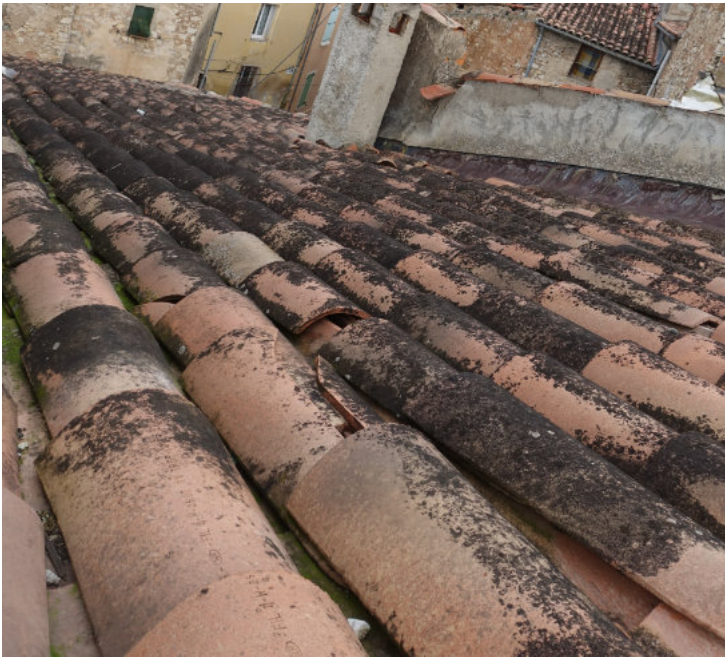
Tuiles cassées et manquantes

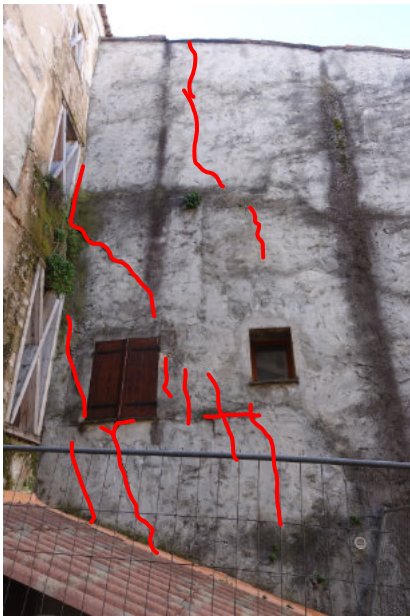
Fissuration plurimillimétrique voire centimétrique

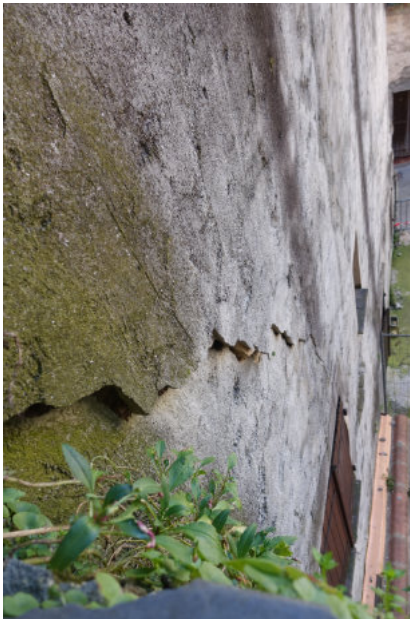
Désaffleur de l'enduit et des maçonneries

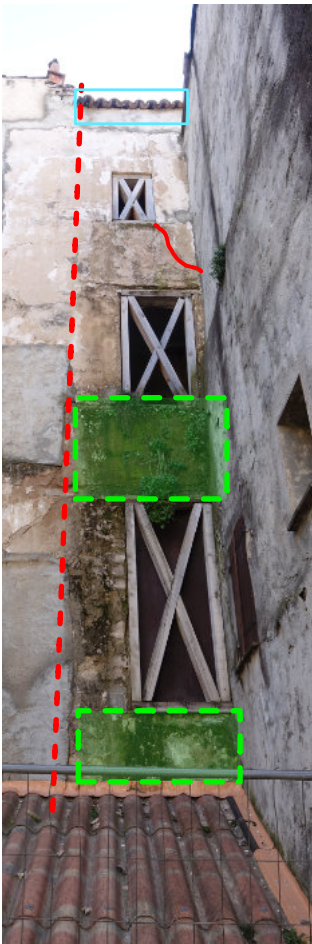
Bois à nu, végétation absence de récupération des eaux, fissuration

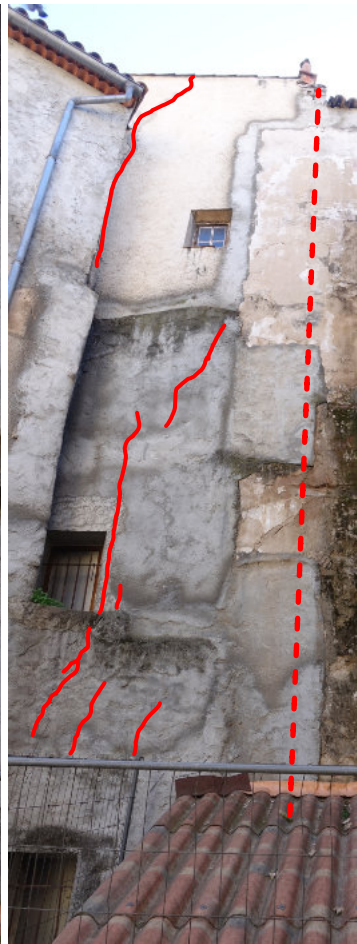
Fissuration plurimillimétrique, voire centimétrique

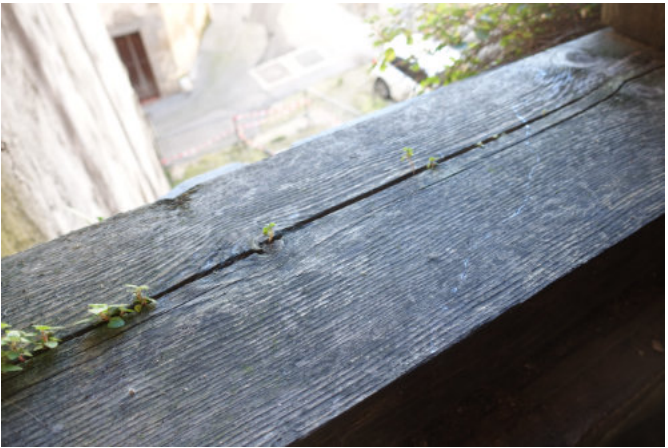
Végétation implantée dans le bois d'étrésillonnement

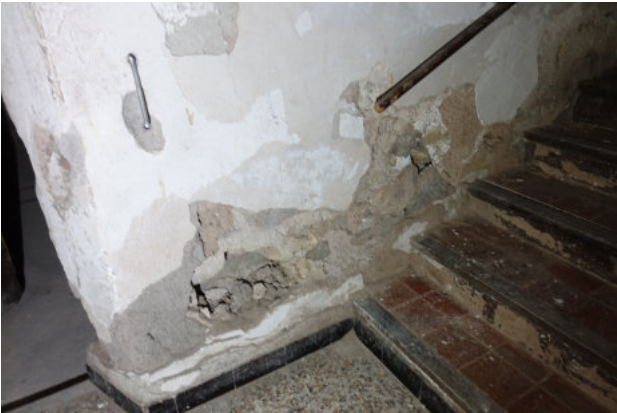
Mur d'escalier très altérée

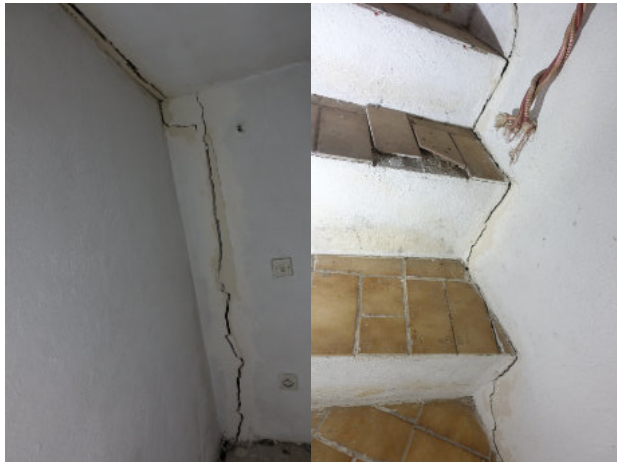
Fissuration centimétrique

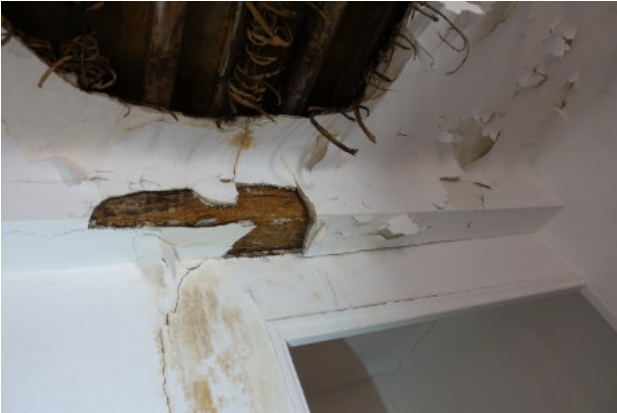
Enduit plâtre autour de la solive effondré

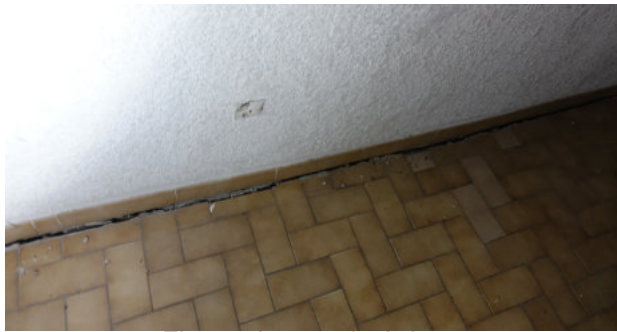
Fissuration centimétrique

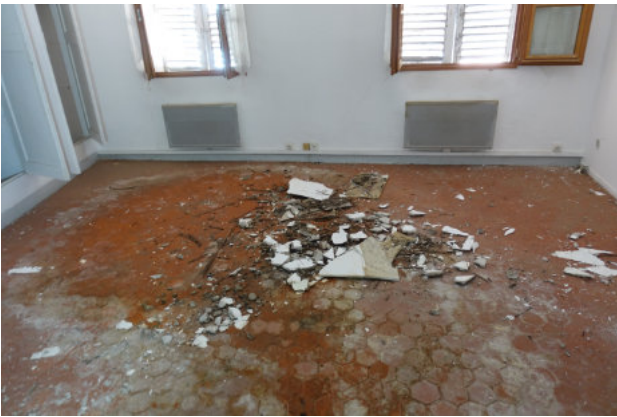
Débris d'effondrement du faux plafond, trace d'humidité

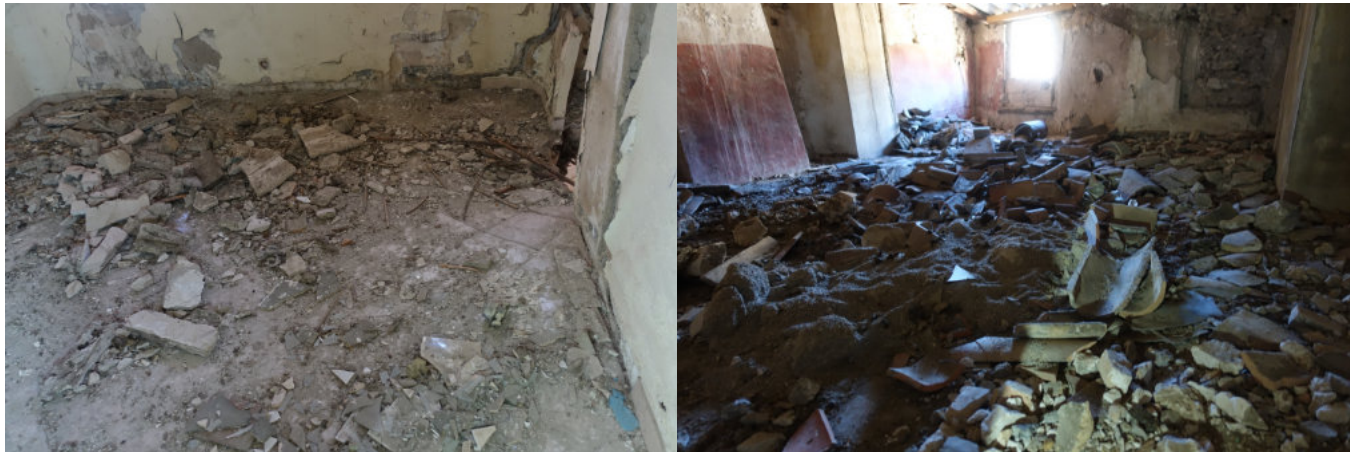
Gravats des faux plafond

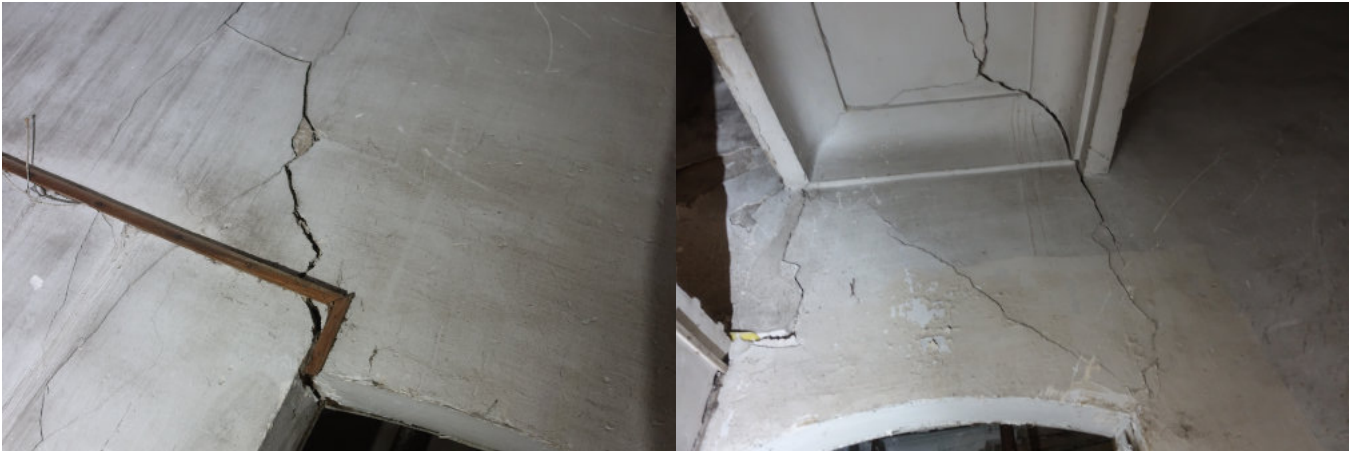
Baie du couloir altérée

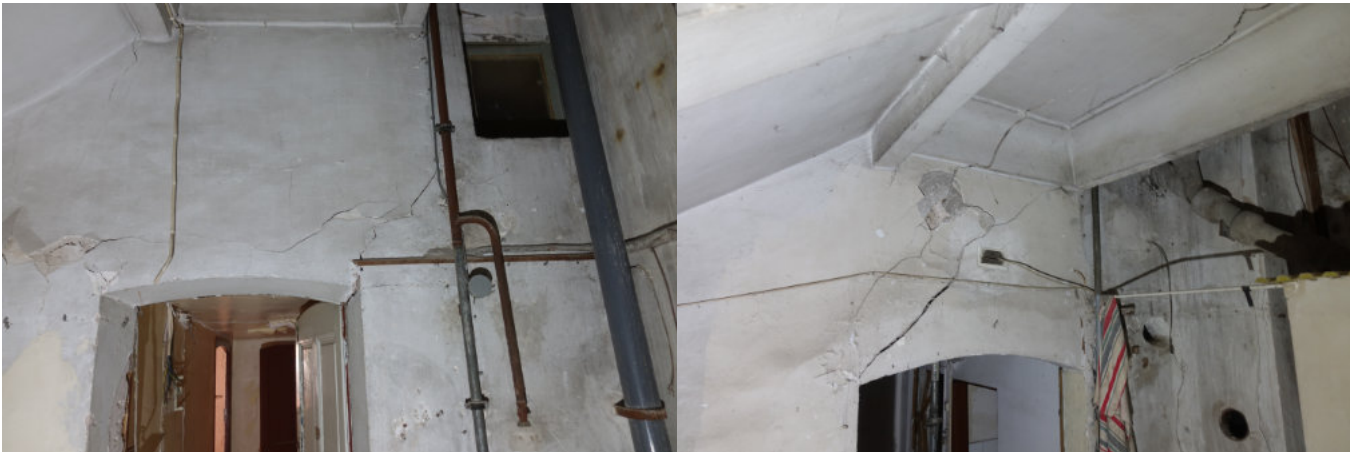
Baie du couloir altérée

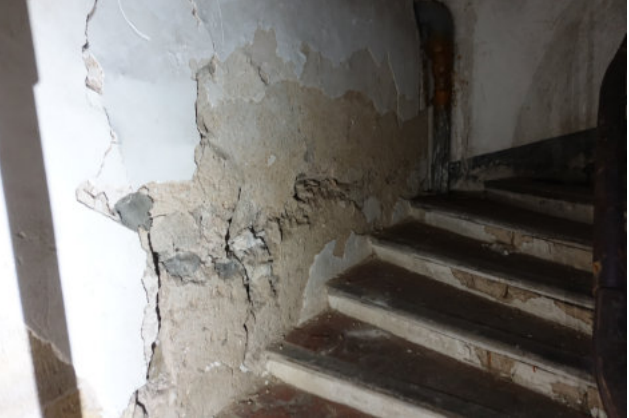
Altération du mur

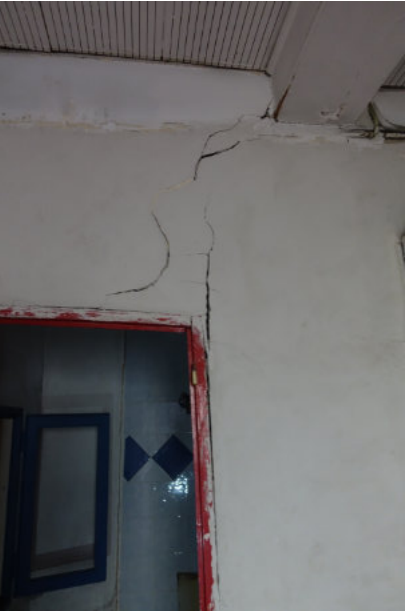
Fissuration du au mur effondré

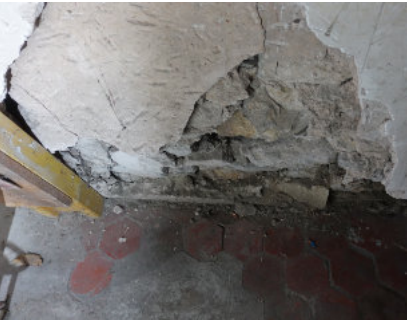
Soulèvement du sol en tomette

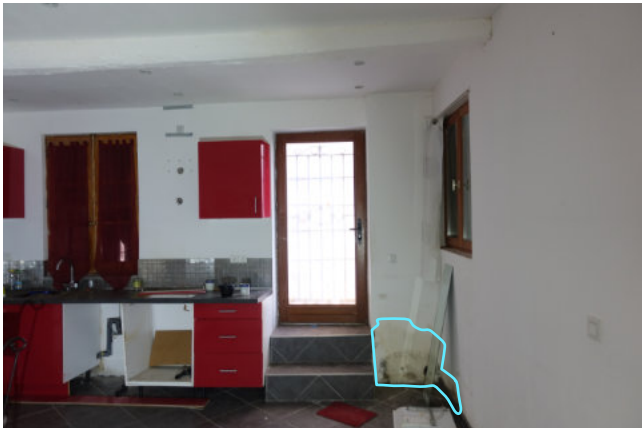
Humidité en pied de mur

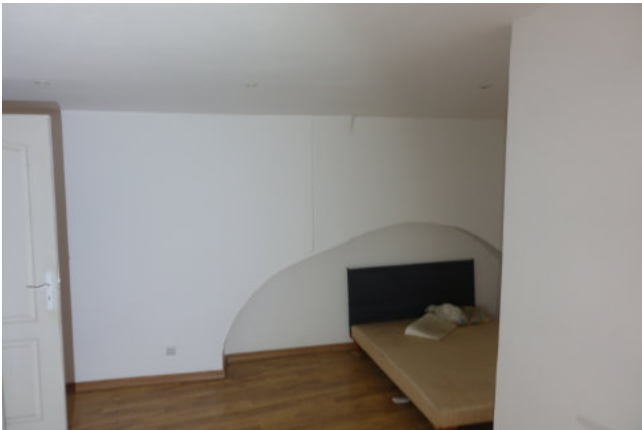
Fissuration millimétrique du doublage

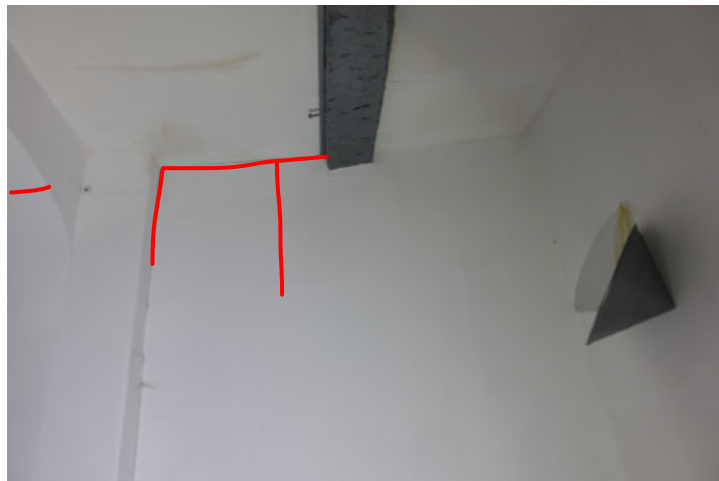
Fissuration millimétrique, trace d'humidité

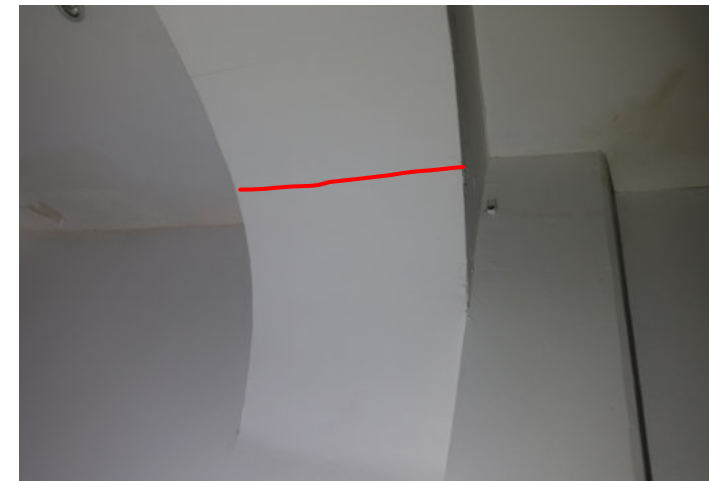
Fissuration millimétrique, trace d'humidité

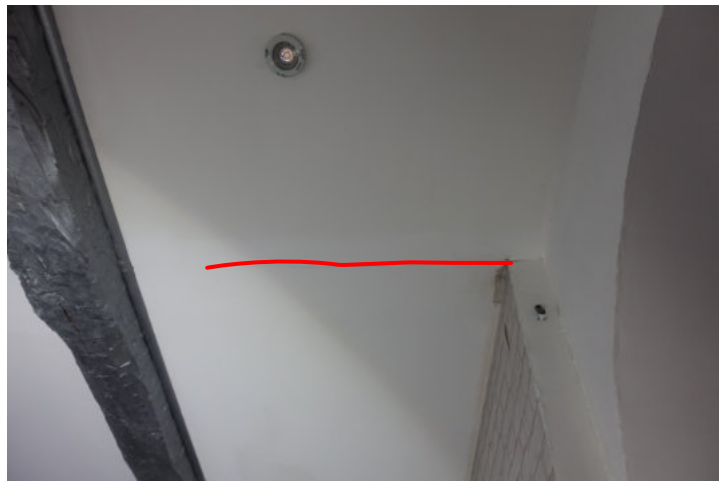
Fissuration millimétrique

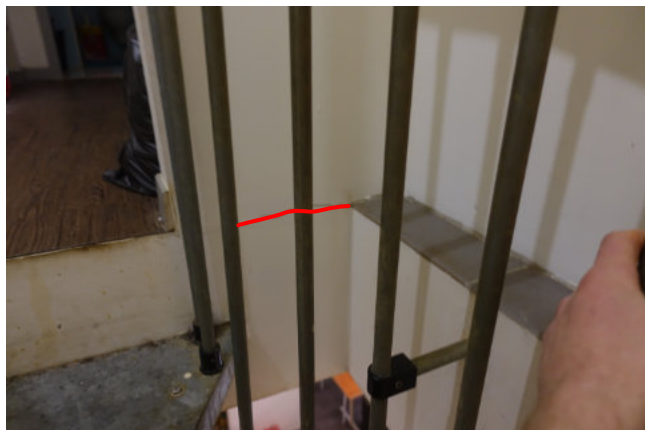
Fissuration millimétrique

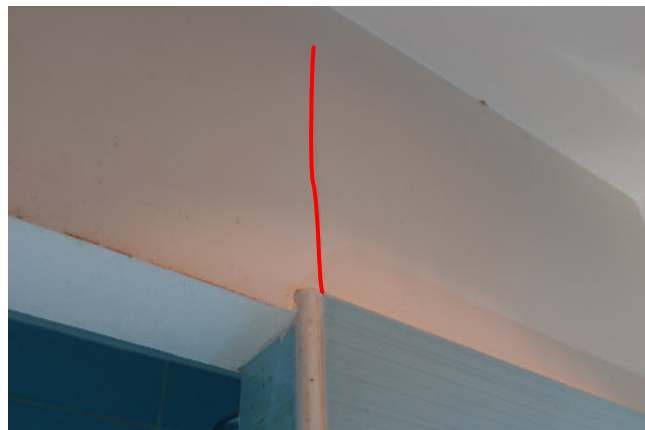
Fissuration millimétrique

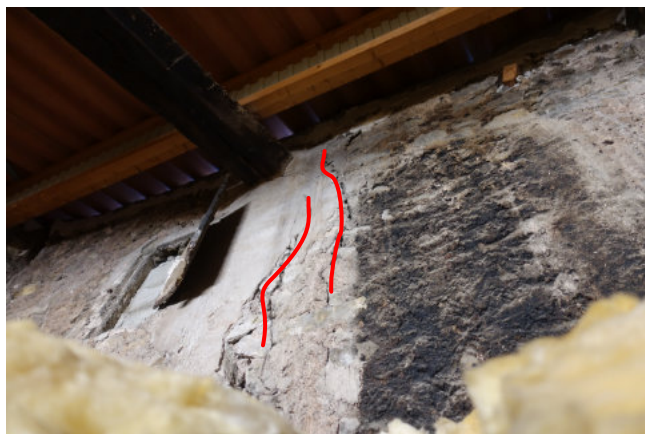
Fissuration pluri-millimétrique

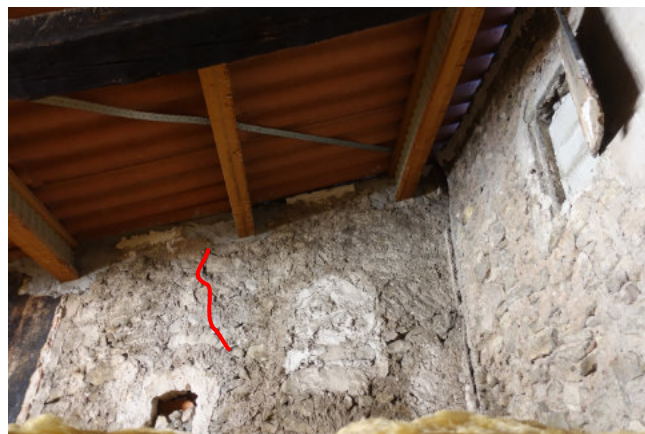
Fissuration pluri-millimétrique

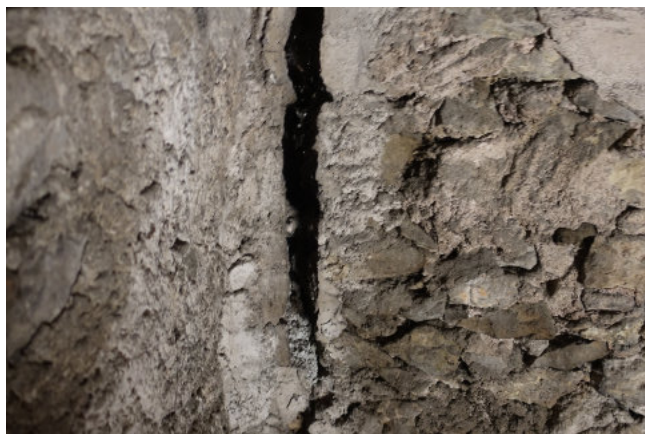
Disjonction entre les murs de refends Nord et Est

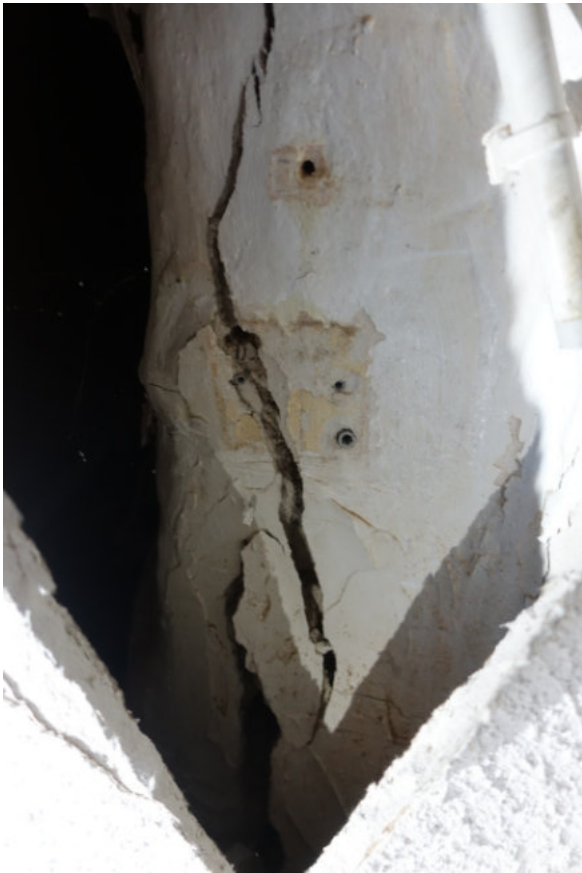
Altération du mur de l'escalier
