## Pré-Rapport de Repérage des matériaux et produits contenant de l'amiante avant réalisation de travaux dans un immeuble bâti

Numéro de dossier : MA2410179485

3 Impasse du Noroît

29217 Plougonvelin

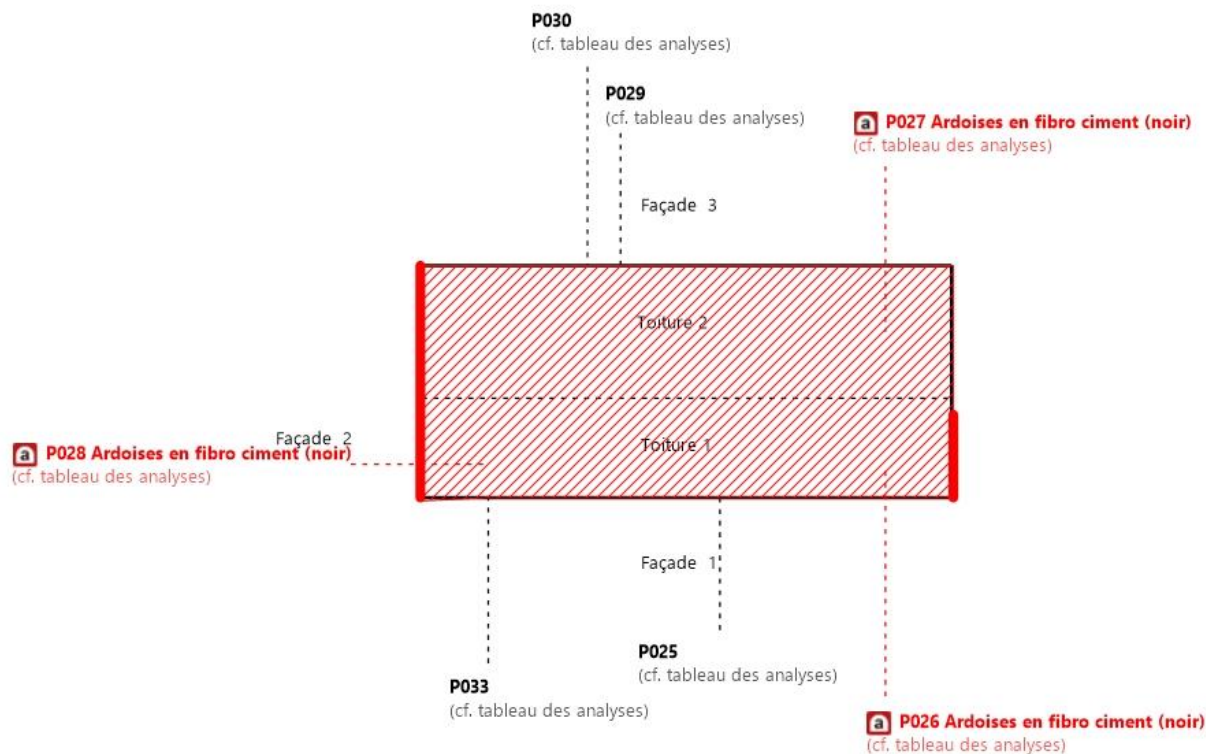
Localisation	Continuité / Discontinuité	n° de sondage	Zone	Prélèvement effectué / Sondage et extension	Echantillon	Analyse	Photo
Toiture 1	Continue	1	Toiture	Oui Extérieur - Toiture 1 : Toiture	<u>Identifiant:</u> ZPSO021 <u>Echantillon:</u> MA2410179485/P026, réf. labo.: 24RB040329-026 MA2410179485/P027, réf. labo.: 24RB040329-027 <u>Description:</u> Ardoises en fibro ciment <u>Composant de la construction:</u> 1 - Couvertures, Toitures, Terrasses et étanchéités - Ardoises, bardeaux bitumineux <u>Partie à sonder:</u> Ardoises en fibro ciment <u>Justificatif:</u> Après analyse en laboratoire	<u>Analyse:</u> P026 <u>Partie analysée par le laboratoire:</u> - Matériau dur de type ardoise (fibreuse) (noir) : Présence d'amiante	 
Toiture 2	Continue	2	Toiture	Oui Extérieur - Toiture 2 : Toiture	<u>Identifiant:</u> ZPSO021 <u>Echantillon:</u> MA2410179485/P026, réf. labo.: 24RB040329-026 MA2410179485/P027, réf. labo.: 24RB040329-027 <u>Description:</u> Ardoises en fibro ciment <u>Composant de la construction:</u> 1 - Couvertures, Toitures, Terrasses et étanchéités - Ardoises, bardeaux bitumineux <u>Partie à sonder:</u> Ardoises en fibro ciment <u>Justificatif:</u> Après analyse en laboratoire	<u>Analyse:</u> P027 <u>Partie analysée par le laboratoire:</u> - Matériau dur de type ardoise (fibreuse) (noir) : Présence d'amiante
