Rapport de Repérage des matériaux et produits contenant de l'amiante avant réalisation de travaux dans un immeuble bâti

Numéro de dossier : MA2408141358-RAAT LO
Rapport édité le : 04/09/2024

10 Rue de l'Océanide
L'OCEANIDE (017486)
29217 Plougonvelin
Porte 10

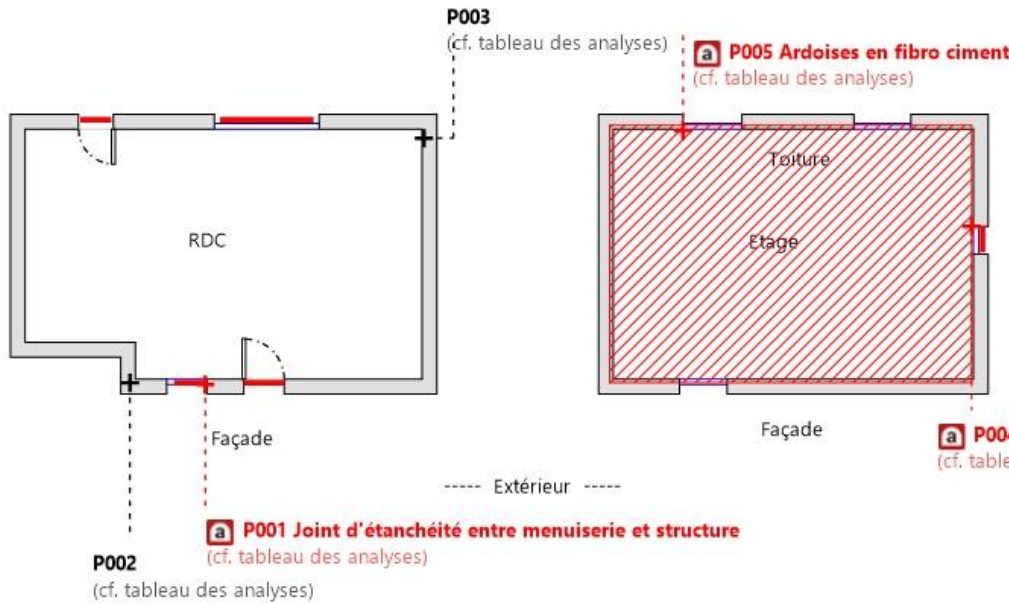
Planche de repérage des matériaux et produits amiantés
Affaire	MA2408141358-RAAT LO
Opération	CABON antoine
Site	10 Rue de l'Océanide
	L'OCEANIDE (017486)
	29217 Plougonvelin
Date de réalisation	04/09/2024
Matériaux et produits contenant de l'amiante

P003
(cf. tableau des analyses)

a P005 Ardoises en fibro ciment
(cf. tableau des analyses)

a P004 Joint d'étanchéité entre menuiserie et structure
(cf. tableau des analyses)

a P001 Joint d'étanchéité entre menuiserie et structure
(cf. tableau des analyses)

P002
(cf. tableau des analyses)
