Pré-Rapport de Repérage des matériaux et produits contenant de l'amiante avant réalisation de travaux dans un immeuble bâti

Numéro de dossier : MA2410179483

10 Rue de l'Océanide

29217 Plougonvelin

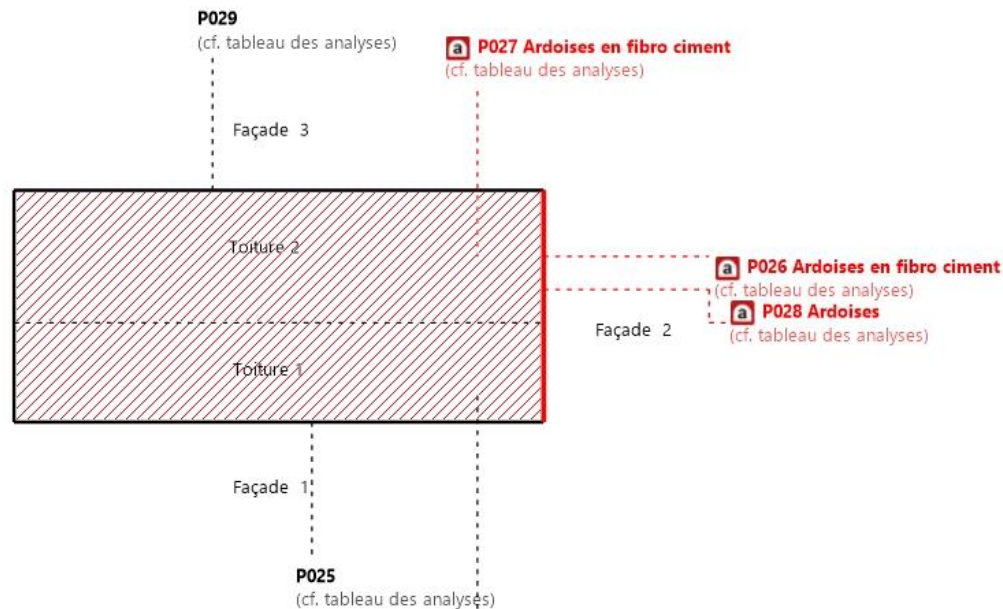
Extérieur

ZPSO	Niveau	Localisation	Zone	Description du prélèvement réalisé	Estimatif des quantités
ZPSO021	Exterieur	Toiture 1; Toiture 2	Toiture	Analyse : P026 - Matériau dur de type ardoise (fibreuse) (noir) (Présence d'amiante) Analyse : P027 - Matériau dur de type ardoise (fibreuse) (noir) (Présence d'amiante)	28m2
ZPSO022	Exterieur	Façade 2	Facade ardoise	Analyse : P028 - Matériau dur de type ardoise (fibreuse) (noir) (Présence d'amiante)	10m2

P027	Identifiant: ZPSO021 Description: Ardoises en fibro ciment	- Matériau dur de type ardoise (fibreux) (noir) : Présence d'amiante	Présence d'amiante
P028	Identifiant: ZPSO022 Description: Ardoise	- Matériau dur de type ardoise (fibreux) (noir) : Présence d'amiante	Présence d'amiante
P029	Identifiant: ZPSO023 Description: Peinture blanche	- Matériau de type système d'enduit peinture (blanc) : Absence d'amiante	Absence d'amiante
P030	Identifiant: ZPSO020 Description: Enduit extérieur (projeté, lissé ou taloché)	- Matériau semi-dur (granulaire) (beige) : Absence d'amiante	Absence d'amiante

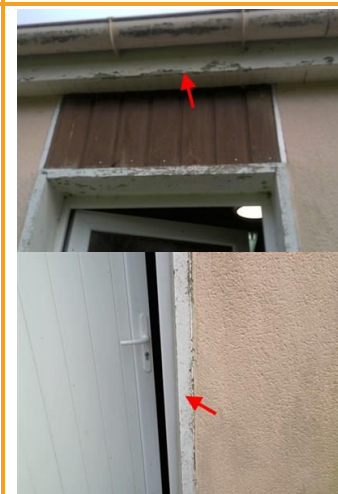
Façade 3	Discontinue	3	Contour fenêtres/portes	Oui Extérieur - Façade 3 : Contour fenêtres/portes	<u>Identifiant:</u> ZPSO023 <u>Réf. échantillon:</u> MA2410179483/P029 <u>Réf. laboratoire:</u> 24RB038073-029 <u>Description:</u> Peinture blanche <u>Composant de la construction:</u> 2 - Parois verticales extérieures et Façades - Façades légères, murs rideaux, bardages, panneaux sandwich <u>Partie à sonder:</u> Peinture blanche <u>Justificatif:</u> Après analyse en laboratoire	<u>Analyse:</u> P029 <u>Partie analysée par le laboratoire:</u> - Matériau de type système d'enduit peinture (blanc) : Absence d'amiante
