Pré-Rapport de Repérage des matériaux et produits contenant de l'amiante avant réalisation de travaux dans un immeuble bâti

Numéro de dossier : MA2410179482

1 Impasse des Embruns

29217 Plougonvelin

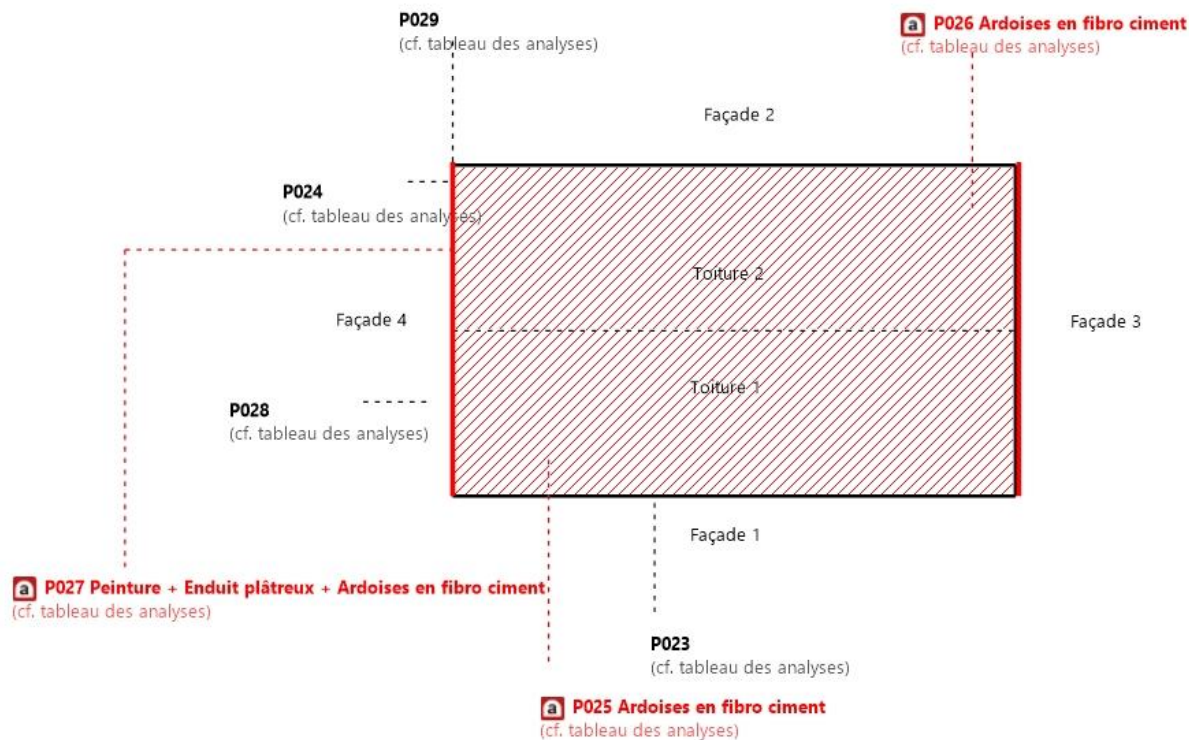
ZPSO	Niveau	Localisation	Zone	Description du prélèvement réalisé	Estimatif des quantités
ZPSO012	Rez de chaussée	Garage	Porte de service	Analyse : P018 - Matériau de type peinture (blanc) ; matériau souple de type joint (blanc) (Présence d'amiante)	1U
ZPSO018	Extérieur	Toiture 1; Toiture 2	Toiture	Analyse : P025 - Matériau dur de type ardoise (fibreuse) (noir) (Présence d'amiante) Analyse : P026 - Matériau dur de type ardoise (fibreuse) (noir) (Présence d'amiante)	43m2
ZPSO019	Extérieur	Façade 3; Façade 4	Pignon	Analyse : P027 - Matériau de type système d'enduit peinture (bleu) ; matériau dur de type ardoise (fibreuse) (noir) (Présence d'amiante)	20m2
