Rapport de Repérage des matériaux et produits contenant de l'amiante avant réalisation de travaux dans un immeuble bâti

Numéro de dossier : MA2410179485
Rapport édité le : 24/01/2025

3 Impasse du Noroît
29217 Plougonvelin
Bat. 3; Etage RDC; Porte 3

Numéro de mission : MA2410179485

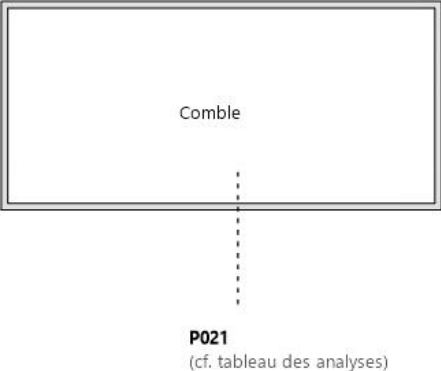
Comble

P021
(cf. tableau des analyses)
