## Pré rapport de Repérage des matériaux et produits contenant de l'amiante avant réalisation de travaux dans un immeuble bâti

Numéro de dossier : MA2410179480-RAAT ST  
Rapport édité le : 30/01/2025

20 Rue de l'Océanide  
29217 Plougonvelin  
Porte 20

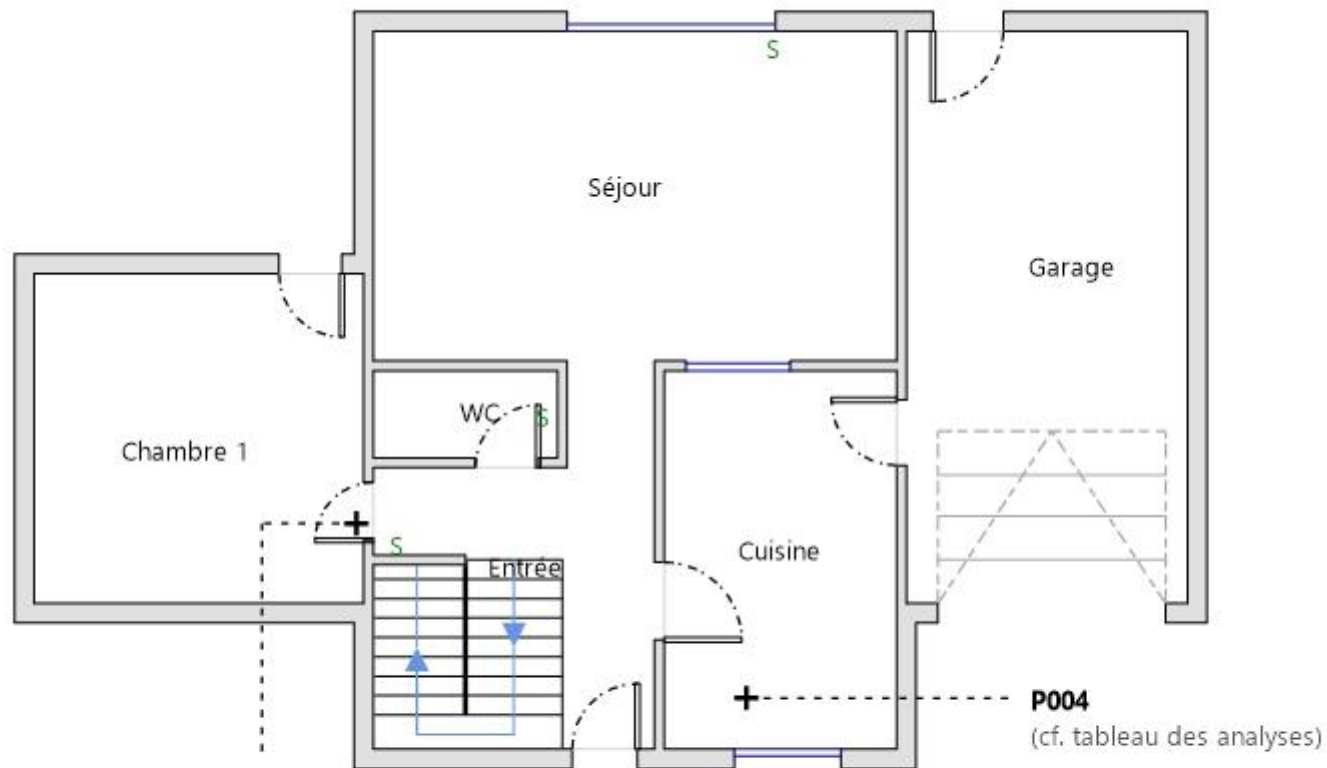
Rez-de-chaussée Sol

**P010**  
(cf. tableau des analyses)

**P004**  
(cf. tableau des analyses)

P010	<u>Identifiant:</u> ZPSO004 <u>Description:</u> Revêtement Souple + Colle non bitumineuse + ragréage	- Phase 2 Matériau souple de type revêtement de sol (fibreux) (beige) Absence d'amiante - Phase 3 Matériau de type colle (jaune) ; matériau de type système d'enduit peinture (beige) ; matériau semi-dur de type ragréage (gris) Absence d'amiante	Absence d'amiante
