Pré-Rapport de Repérage des matériaux et produits contenant de l'amiante avant réalisation de travaux dans un immeuble bâti

Numéro de dossier : MA2410179484

22 Rue de l'Océanide

29217 Plougonvelin

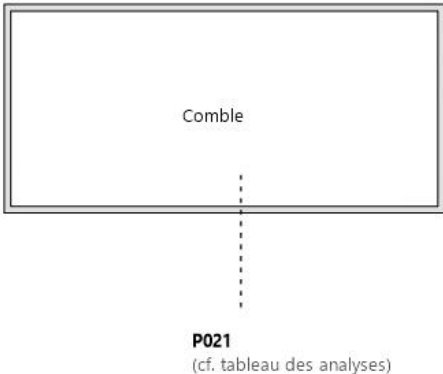
Comble

P021
(cf. tableau des analyses)
