Rapport de Repérage des matériaux et produits contenant de l'amiante avant réalisation de travaux dans un immeuble bâti

Numéro de dossier : MA2410179480-RAAT LO
Rapport édité le : 30/01/2025

20 Rue de l'Océanide
29217 Plougonvelin
Porte 20

Révision	Date	Objet
Version initiale	08/01/2025	Complément du rapport MA2410179480 du 08/01/2024

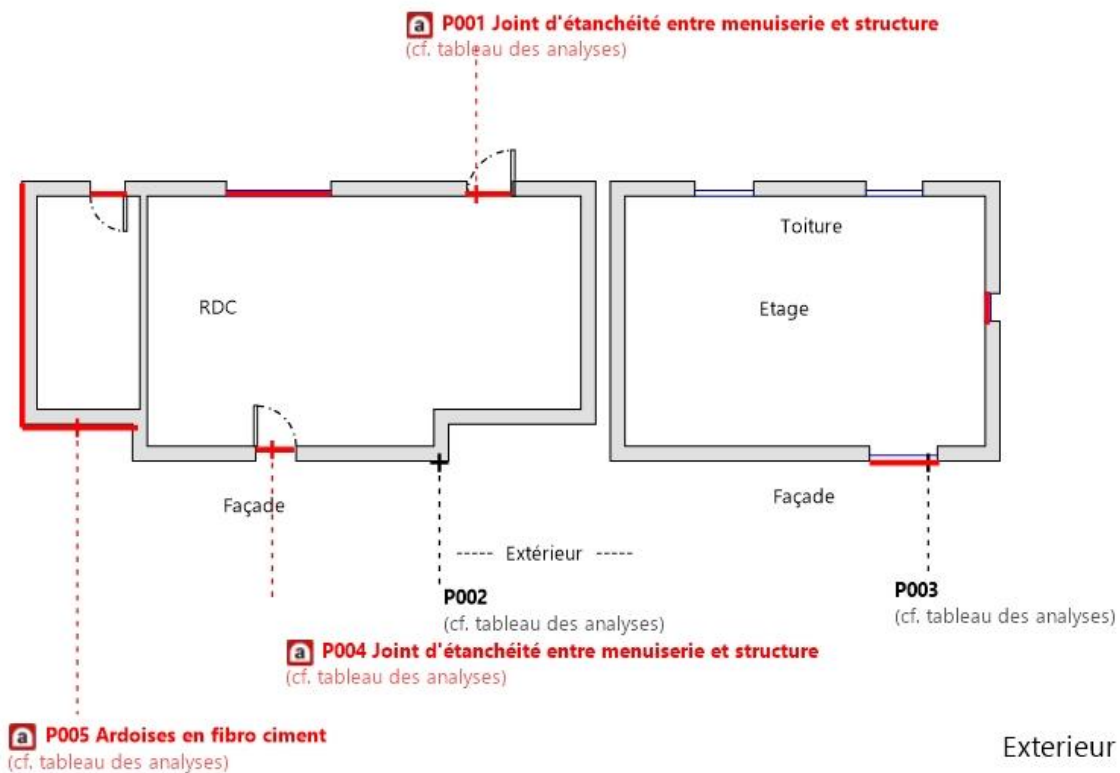
Planche de repérage des matériaux et produits amiantés
Affaire	MA2410179480-RAAT LO
Opération	CABON antoine
Site	20 Rue de l'Océanide 29217 Plougonvelin
Date de réalisation	30/01/2025
Matériaux et produits contenant de l'amiante

ZPSO	Niveau	Localisation	Zone	Description du prélèvement réalisé	Estimatif des quantités
ZPSO001	Extérieur	Façade	Joint silicone	Analyse : P001 - Matériau de type peinture (blanc) ; matériau souple de type joint (blanc) (Présence d'amiante) Analyse : P004 - Matériau de type peinture (blanc) ; matériau souple de type joint (blanc) (Présence d'amiante)	5U
ZPSO003	Extérieur	Façade; Toiture	Façade; Toiture	Analyse : P005 - Matériau dur de type ardoise (fibreuse) (noir) (Présence d'amiante)	120m2

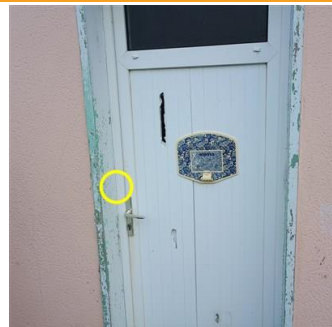
ZPSO001 : Joint d'étanchéité entre menuiserie et structure

Echantillon	Description Expert	Description laboratoire	Résultat Laboratoire
P001	Identifiant: ZPSO001 Description: Joint d'étanchéité entre menuiserie et structure	- Matériau de type peinture (blanc) ; matériau souple de type joint (blanc) : Présence d'amiante	Présence d'amiante
P002	Identifiant: ZPSO002 Description: Enduit extérieur (projeté, lissé ou taloché)	- Matériau de type peinture (blanc) ; matériau dur (granulaire) (marron) ; matériau semi-dur (marron) : Absence d'amiante	Absence d'amiante
P003	Identifiant: ZPSO002 Description: Enduit extérieur (projeté, lissé ou taloché)	- Matériau de type peinture (blanc) ; matériau dur (granulaire) (marron) (clair) : Absence d'amiante	Absence d'amiante
P004	Identifiant: ZPSO001 Description: Joint d'étanchéité entre menuiserie et structure	- Matériau de type peinture (blanc) ; matériau souple de type joint (blanc) : Présence d'amiante	Présence d'amiante

Localisation	Continuité / Discontinuité	n° de sondage	Zone	Prélèvement effectué / Sondage et extension	Echantillon	Analyse	Photo
Façade	Discontinue	1	Joint silicone	Oui Extérieur - Façade : Joint silicone	<u>Identifiant:</u> ZPSO001 <u>Echantillon:</u> MA2410179480-RAAT LO/P001, réf. labo.: 25RB002291-001 MA2410179480-RAAT LO/P004, réf. labo.: 25RB002291-004 <u>Description:</u> Joint d'étanchéité entre menuiserie et structure <u>Composant de la construction:</u> 2 - Parois verticales extérieures et Façades - Menuiseries extérieures <u>Partie à sonder:</u> Joint d'étanchéité entre menuiserie et structure <u>Quantité estimée:</u> 5 U <u>Justificatif:</u> Après analyse en laboratoire	<u>Analyse:</u> P001 <u>Partie analysée par le laboratoire:</u> - Matériau de type peinture (blanc) ; matériau souple de type joint (blanc) : Présence d'amiante

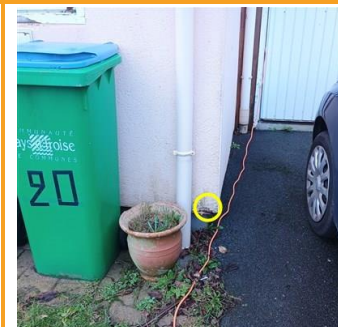
ZPSO002 : Enduit extérieur (projeté, lissé ou taloché)

Localisation	Continuité / Discontinuité	n° de sondage	Zone	Prélèvement effectué / Sondage et extension	Echantillon	Analyse	Photo
Façade	Discontinue	1	Enduit rose	Oui Extérieur - Façade : Enduit rose	<u>Identifiant:</u> ZPSO002 <u>Echantillon:</u> MA2410179480-RAAT LO/P002, réf. labo.: 25RB002291-002 MA2410179480-RAAT LO/P003, réf. labo.: 25RB002291-003 <u>Description:</u> Enduit extérieur (projeté, lissé ou taloché) <u>Composant de la construction:</u> 2 - Parois verticales extérieures et Façades - Façades lourdes y compris poteaux <u>Partie à sonder:</u> Enduit extérieur (projeté, lissé ou taloché) <u>Justificatif:</u> Après analyse en laboratoire	<u>Analyse:</u> P002 <u>Partie analysée par le laboratoire:</u> - Matériau de type peinture (blanc) ; matériau dur (granulaire) (marron) ; matériau semi-dur (marron) : Absence d'amiante

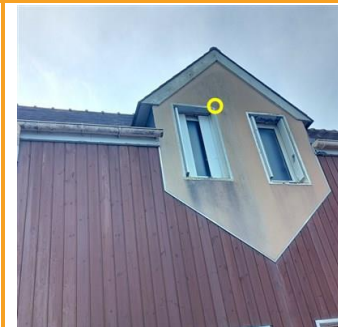
Discontinue	2	Enduit rose	Oui Extérieur - Façade : Enduit rose	<u>Identifiant:</u> ZPSO002 <u>Echantillon:</u> MA2410179480-RAAT LO/P002, réf. labo.: 25RB002291-002 MA2410179480-RAAT LO/P003, réf. labo.: 25RB002291-003 <u>Description:</u> Enduit extérieur (projeté, lissé ou taloché) <u>Composant de la construction:</u> 2 - Parois verticales extérieures et Façades - Façades lourdes y compris poteaux <u>Partie à sonder:</u> Enduit extérieur (projeté, lissé ou taloché) <u>Justificatif:</u> Après analyse en laboratoire	<u>Analyse:</u> P003 <u>Partie analysée par le laboratoire:</u> - Matériau de type peinture (blanc) ; matériau dur (granulaire) (marron) (clair) : Absence d'amiante
