Résumé du Dossier de Diagnostics Techniques

N° 25/03/SOYE/0358

Rapport mission de repérage du plomb avant travaux

Rapport mission de repérage des matériaux et produits contenant de l'amiante dans les immeubles bâtis avant réalisation de travaux

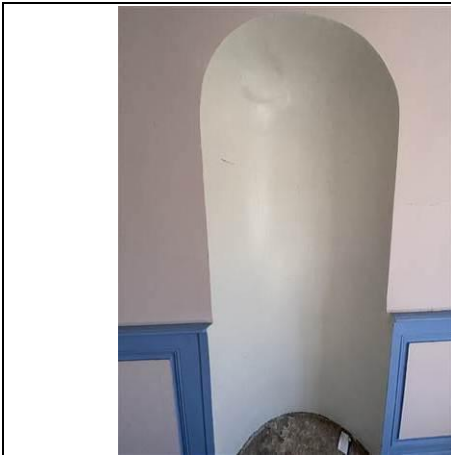
Photo Niche-> peinture plomb
Localisation : Rez de chaussée - Chambre

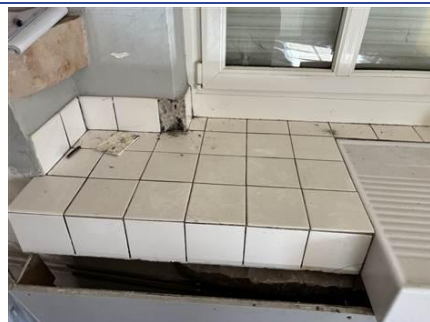
Photo n° PhA003

Localisation : Rez de chaussée - Cuisine

Partie d'ouvrage : Colles des carrelages

Description : Colles des carrelages

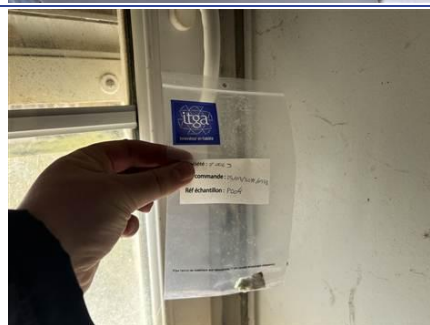
Photo n° PhA005

Localisation : Rez de chaussée - Séjour

Partie d'ouvrage : Joints de dilatation

Description : Joints de dilatation

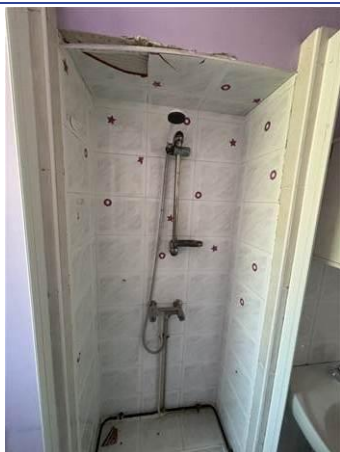
Photo n° PhA006

Localisation : Rez de chaussée - Salle de bain

Partie d'ouvrage : Colles des carrelages

Description : Colles des carrelages

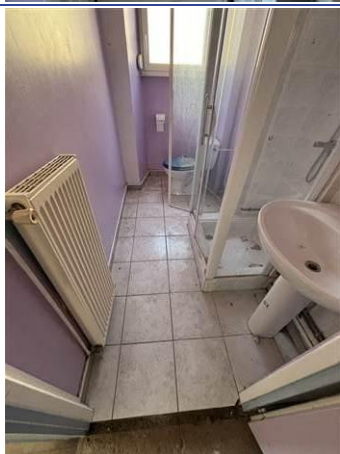
Photo n° PhA007

Localisation : Rez de chaussée - Salle de bain

Partie d'ouvrage : Colles des carrelages

Description : Sol - Carrelage et Carrelage + Colles des carrelages

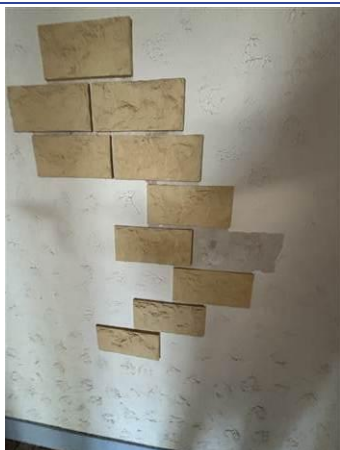
Photo n° PhA008
 Localisation : Rez de chaussée - Dégagement 2
 Ouvrage : 5. Revêtements de sol et de murs - Revêtements de murs
 Partie d'ouvrage : Colles des carrelages
 Description : Colles des carrelages
 Localisation sur croquis : M005

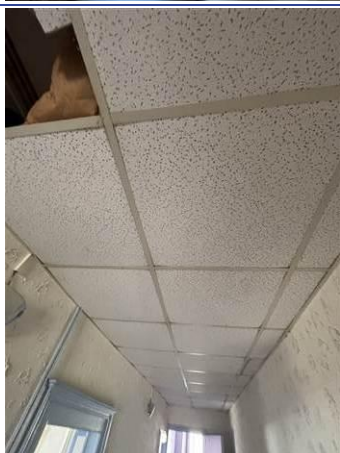
Photo n° PhA009
 Localisation : Rez de chaussée - Dégagement 2
 Ouvrage : 1. Flocages, Calorifugeages, Faux plafonds
 Partie d'ouvrage : Faux plafonds
 Description : Faux plafonds

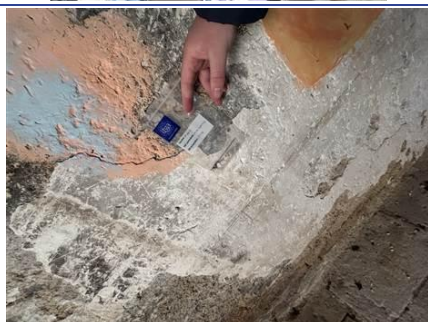
Photo n° PhA010
 Localisation : Rez de chaussée - Cellier
 Ouvrage : 3. Parois verticales intérieures et enduits - Poteaux (périphériques et intérieurs)
 Partie d'ouvrage : Enduits projetés
 Description : Mur - A, B, C, D - Pierre et Peinture + Enduits projetés

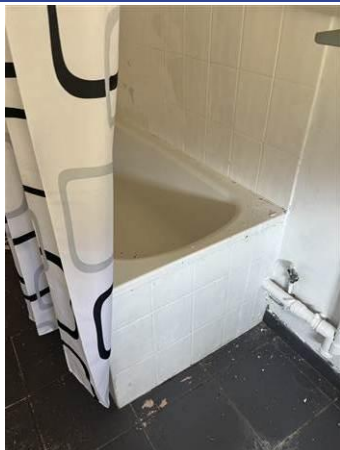
Photo n° PhA015

Localisation : 1er étage - Salle de bains 1

Partie d'ouvrage : Colles des carrelages

Description : Colles des carrelages faïences

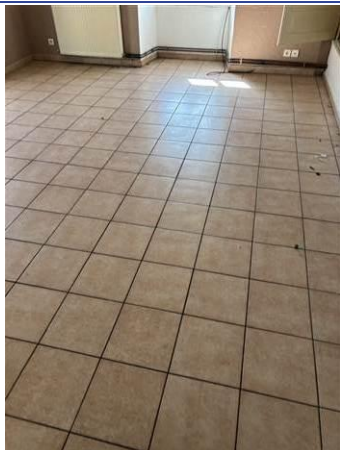
Photo n° PhA016

Localisation : 1er étage - Salle de bains 1

Partie d'ouvrage : Colles des carrelages

Description : Colles des carrelages plinthes

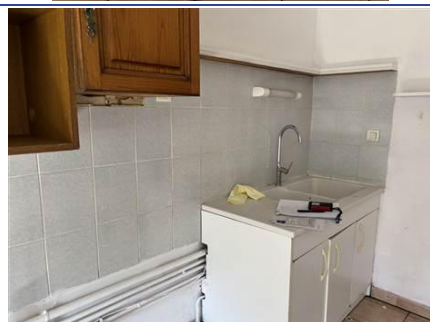
Photo n° PhA017

Localisation : 1er étage - Cuisine 1

Partie d'ouvrage : Colles des carrelages

Description : Colles des carrelages faïences

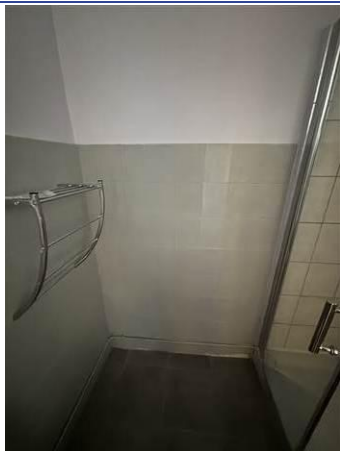
Photo n° PhA018

Localisation : 1er étage - Salle de bains 2

Partie d'ouvrage : Colles des carrelages

Description : Colles des carrelages faïences

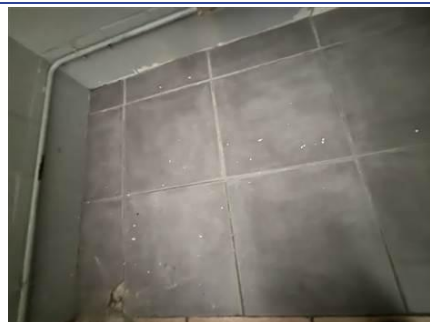
Photo n° PhA019

Localisation : 1er étage - Salle de bains 2

Partie d'ouvrage : Colles des carrelages

Description : Colles des carrelages

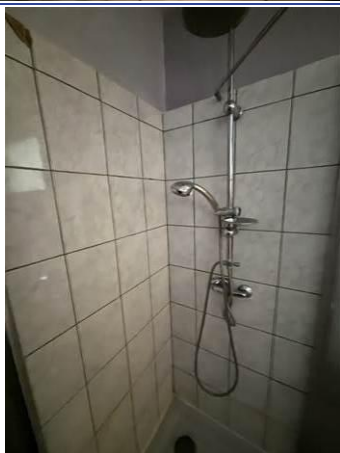
Photo n° PhA020

Localisation : 1er étage - Salle de bains 2

Partie d'ouvrage : Colles des carrelages

Description : Colles des carrelages faïences douche

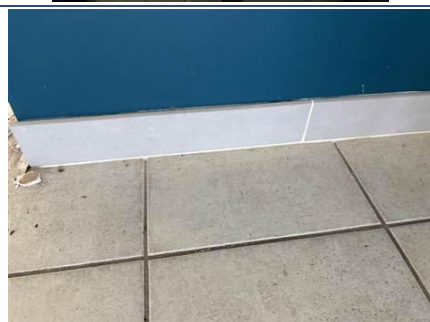
Photo n° PhA021

Localisation : 1er étage - Ancienne bibliothèque

Partie d'ouvrage : Colles des carrelages

Description : Colles des carrelages plinthes gris foncé

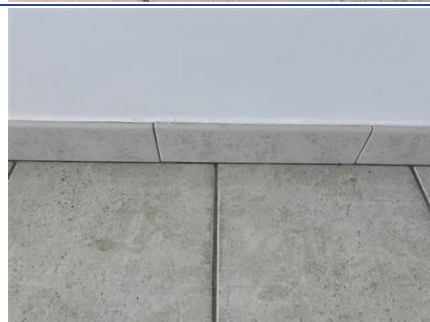
Photo n° PhA022

Localisation : 1er étage - Ancienne bibliothèque

Partie d'ouvrage : Colles des carrelages

Description : Colles des carrelages et plinthes

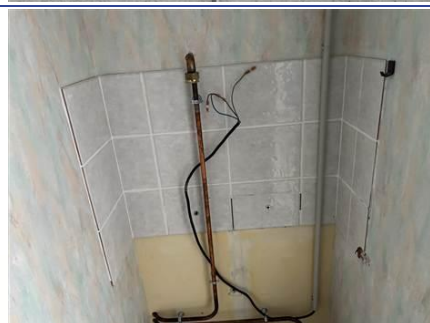
Photo n° PhA023

Localisation : 1er étage - Local
