**Maison Mauvéou**

**A25 13060 BEI SEYNE SUR MER -  
Maison Mauvéou**

Référence A25 13060  
Indice A  
Date 28/04/2025

Référence	Nature	Nb pages	Nb annexe
A25 13060	Diagnostic solidité	17	0

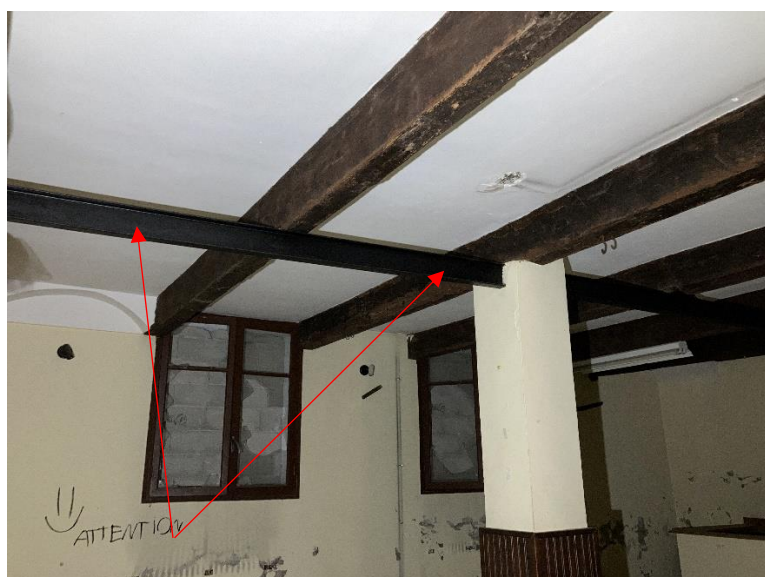
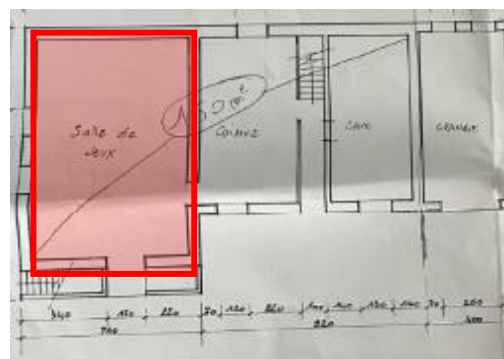
Une zone de plancher semble avoir été renforcée. En effet nous notons la présence de poutrelles métalliques divisant en deux la portée des poutres bois. Il s'agit de la zone la plus enterrée de la bâtisse.

Figure 6 Vue des renforts de la zone plus enterrée

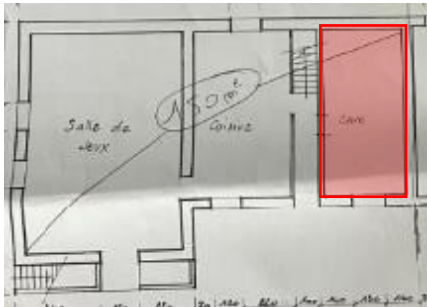
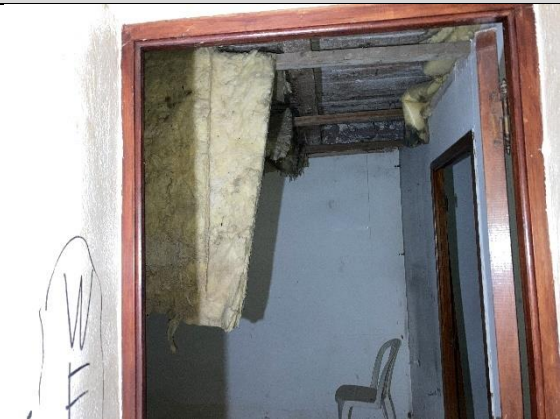
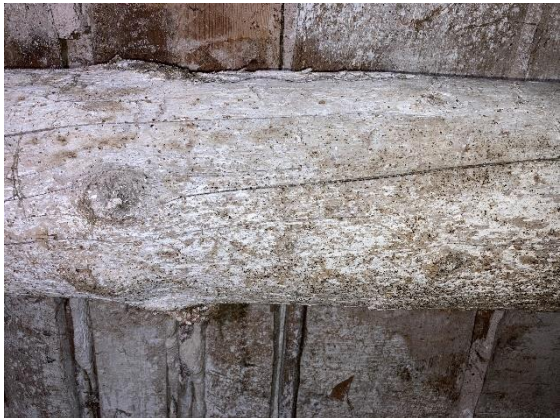
<ul style="list-style-type: none"> <li>Humidité mesurée : 23% côté mur en pierre 18% côté escalier</li> <li>Test au poinçon : enfoncement jusqu'à 2 cm ponctuellement sur la poutre ronde.</li> <li>Trous de sortie d'insectes à larves xylophages généralisés</li> <li>Etat visuel médiocre de l'ensemble des poutres</li> </ul>

<p>Poutre fortement dégradée – poutre ronde</p>
<p>Cuisine</p>

Les planchers ne présentent pas de désordre pouvant indiquer une diminution de leur stabilité d'origine (mise à part la pièce intitulée « cave » sur les plans).

Les poutres de la pièce « cave » au RdC sont à remplacer ou renforcer.  
En fonction des travaux, l'enfustage bois peut être amené à être repris.

Ces travaux doivent faire l'objet d'une étude de maitrise d'œuvre.

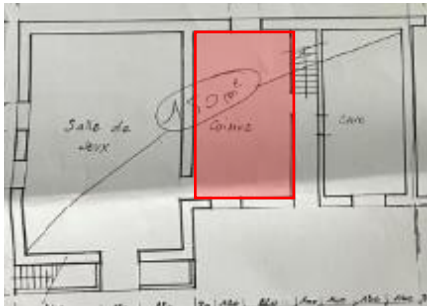
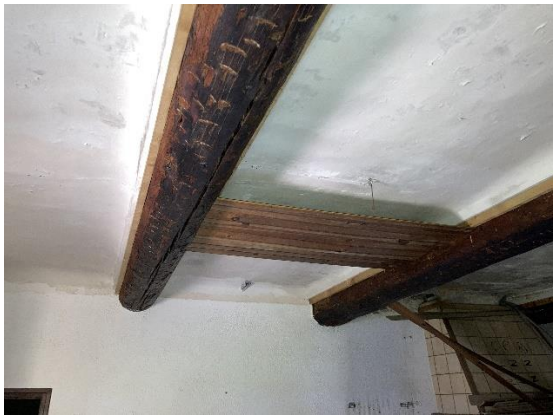
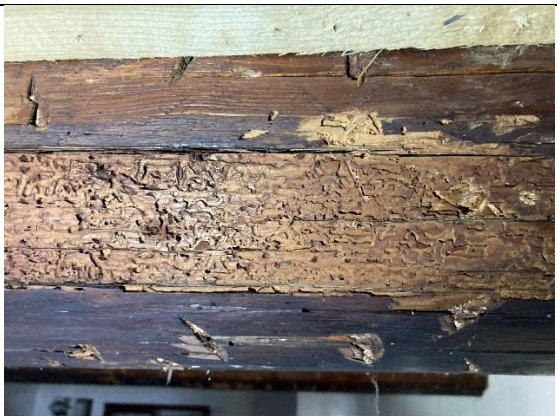
<ul style="list-style-type: none"> <li>Humidité moyenne mesurée : 15%</li> <li>Bon état général du bois.</li> <li>Test au poinçon : pas d'enfoncement, pas de perte de section.</li> <li>Trous de sortie d'insectes à larves xylophages localisée sur une poutre.</li> <li>Absence de sciure de bois au sol ou dans les trous de sortie</li> </ul>

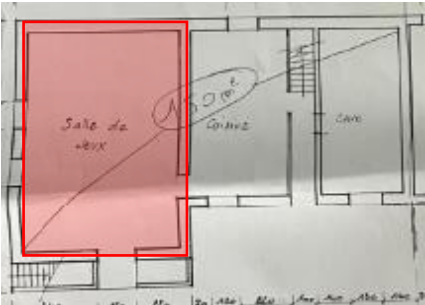
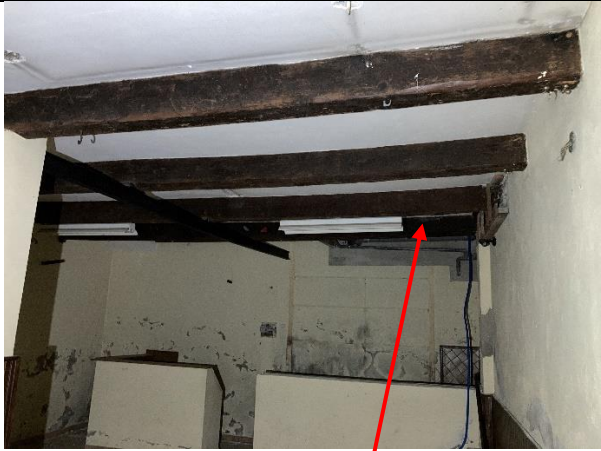
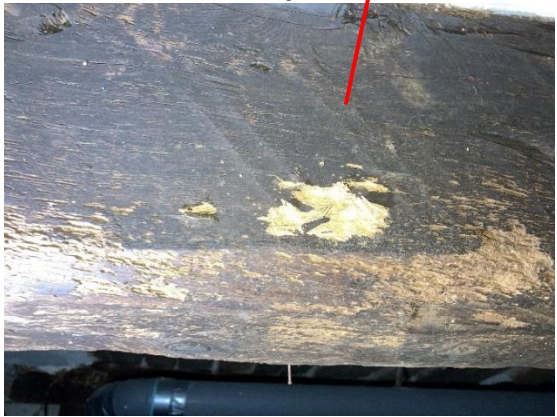
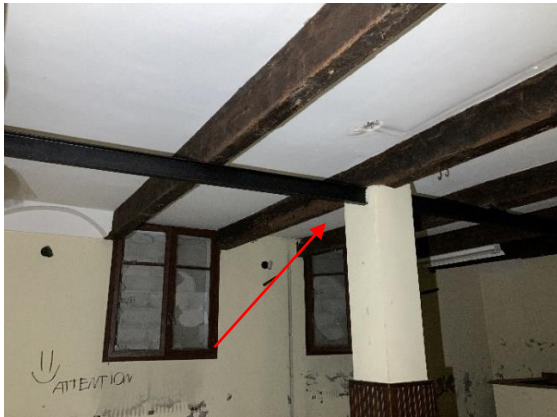
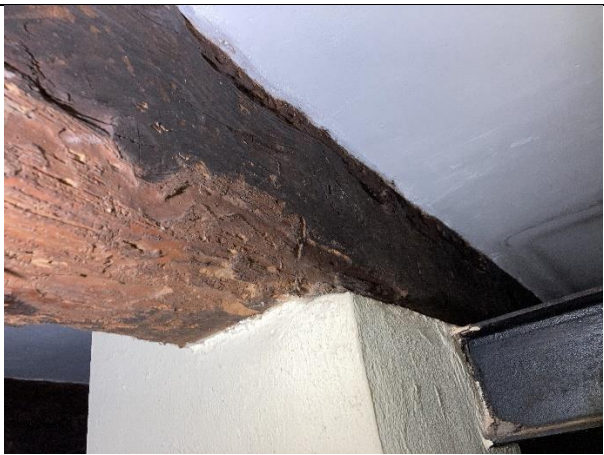
<ul style="list-style-type: none"> <li>• Humidité moyenne mesurée : 15%.</li> <li>• Trous de sortie d'insectes à larves xylophages généralisés</li> <li>• Bon état général du bois.</li> <li>• Test au poinçon : pas d'enfoncement, pas de perte de section.</li> <li>• Absence de sciure de bois au sol ou dans les trous de sortie</li> <li>• Poutres métalliques en bon état</li> </ul>

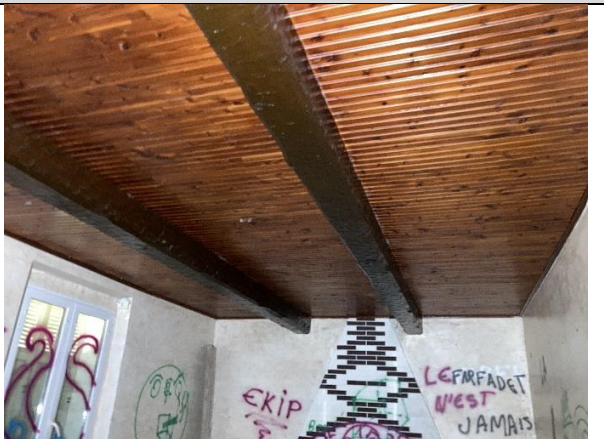
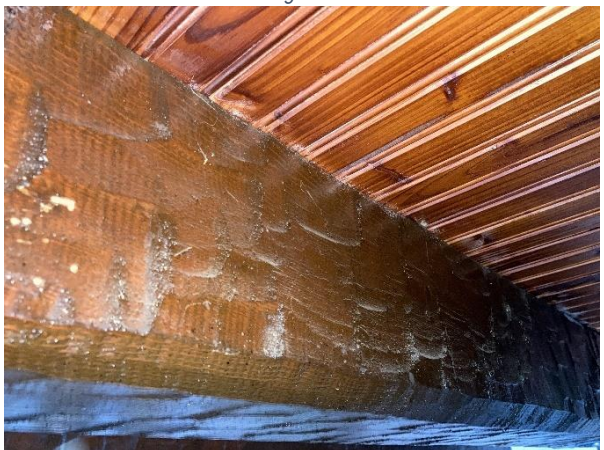
Localisation	Observation	Photos
Poutres apparentes au 1 <sup>er</sup> étage	<ul style="list-style-type: none"> <li>Bon état général du bois.</li> <li>Test au poinçon : pas d'enfoncement, pas de perte de section.</li> <li>Humidité moyenne mesurée : 10%</li> </ul>

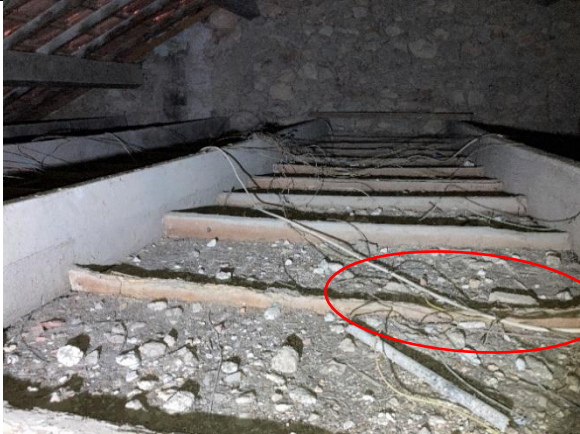
Localisation	Observation	Photos
Plancher des combles	<ul style="list-style-type: none"> <li>Lambourdes visuellement dégradées avec section réduite</li> <li>Trous de sortie d'insectes à larves xylophages</li> </ul>

<p>Lambourde dégradée</p>
Charpente et couverture	<ul style="list-style-type: none"> <li>Bon état général des éléments de la charpente (chevrons, liteaux, pannes)</li> <li>Légères traces d'infiltrations sur les éléments en bois</li> <li>Tuiles cassées ponctuellement.</li> <li>Poutre fracturée créant un affaissement ponctuel de la toiture (photo transmise par le client)</li> </ul>

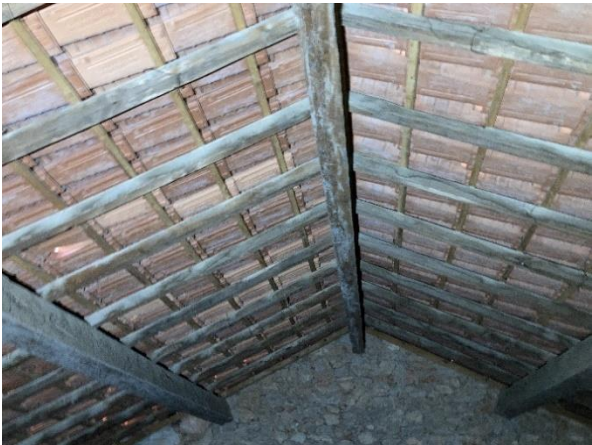
<p>Etat général</p>

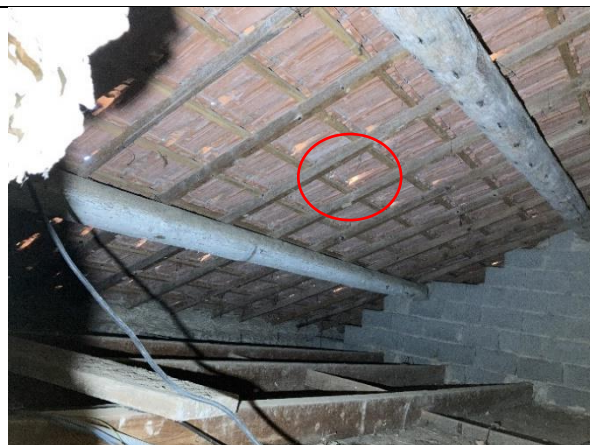
*Tuile cassée*

- Reprise des tuiles cassées afin d'assurer l'étanchéité de la toiture.
- Suppression de la végétation
- Reprise de la zone affaissée

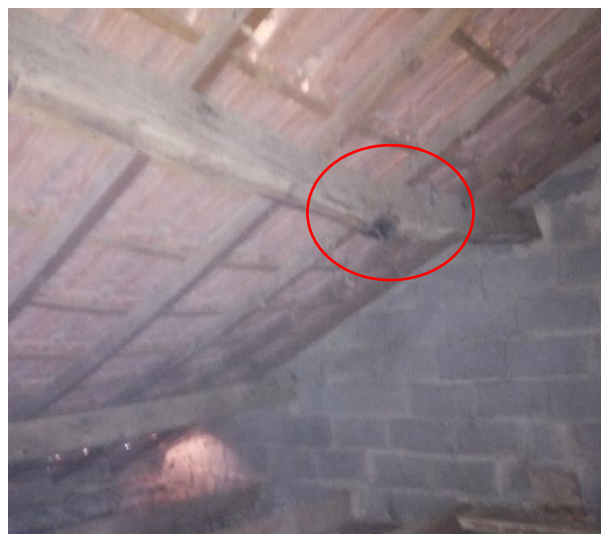
*Poutre fracturée*

La charpente présente un risque d'effondrement localisé dû à la fracture d'une poutre.

Pour la charpente, il faudra réaliser le remplacement ou le renforcement de la panne fracturée.  
Ces travaux devront faire l'objet d'une étude de maitrise d'œuvre.

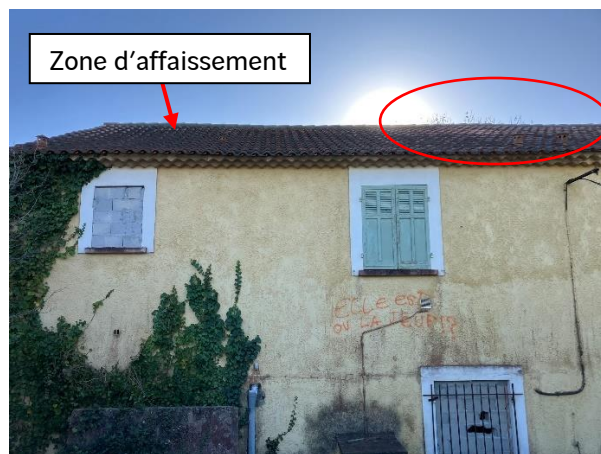
- Présence de végétation en toiture

*Végétation en toiture*

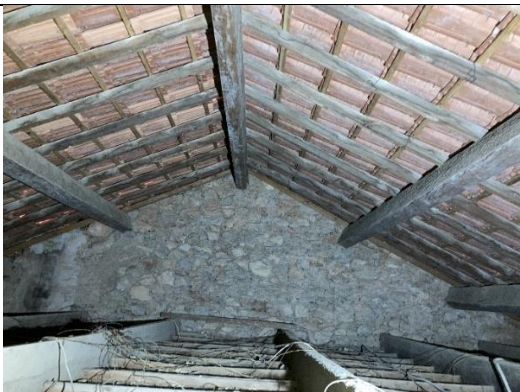
Murs pignons	<ul style="list-style-type: none"> <li>• Bon état du pignon en pierre : absence de disjointement des pierres</li> <li>• Pignon en parpaings n'ont réalisés selon les règles de l'art (absence de chaînage, absence d'arase). Absence de désordre.</li> </ul>

<p><i>Pignon pierre</i></p>

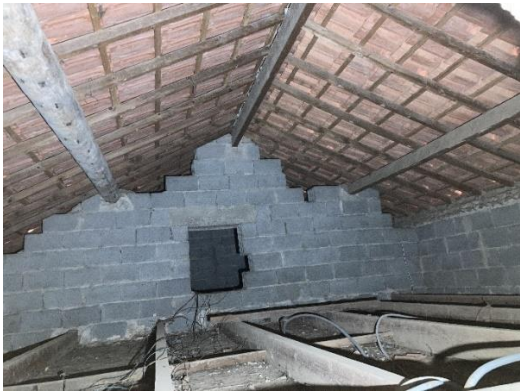
<p><i>Pignon parpaing</i></p>
--------------	--	--

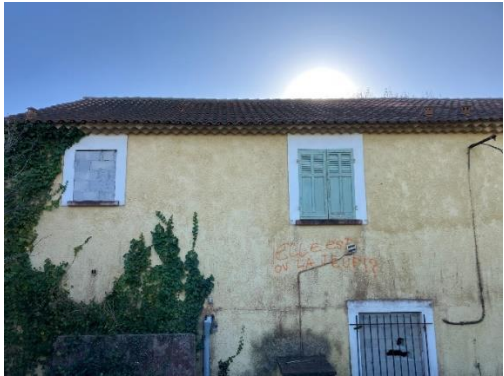
Localisation	Observation	Photos
Façades	<ul style="list-style-type: none"> <li>• Salissures atmosphériques en façade Nord</li> <li>• Absence de désordre structurel sur les façades de la bâtisse</li> </ul>

<p><i>Façade Nord</i></p>

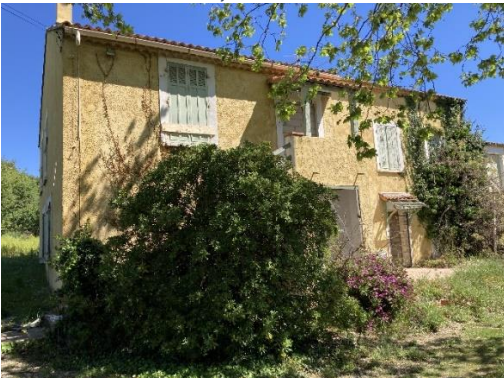
<p><i>Façade Sud</i></p>

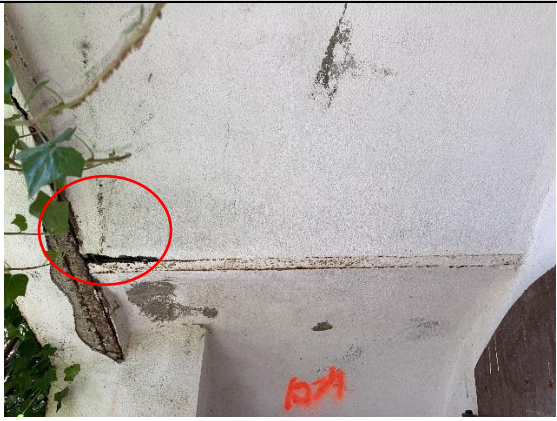
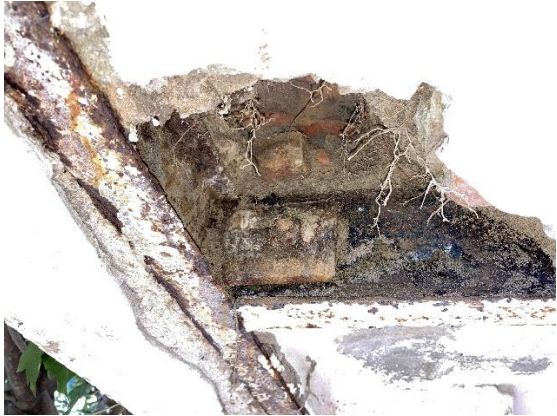
<p><i>Localisation du sondage 1</i></p>

Localisation	Observations	Photos
Sondage 1 : sous-face de la rampe d'escalier	<ul style="list-style-type: none"> <li>• Perforation de l'acier sur la poutre transversale mise à nu</li> <li>• Corrosion feuilletante des éléments métalliques</li> <li>• Présence de terre sur 10 cm et de racines</li> <li>• Enduit instable</li> </ul>

<p><i>Etat général : corrosion feuilletante - perforation</i></p>
Sondage 2 : Sous-face du palier	<ul style="list-style-type: none"> <li>• Corrosion feuilletante des éléments métalliques</li> </ul>

Concernant l'escalier extérieur, au vu des désordres observés, sa stabilité est remise en cause à moyen terme, sa pérennité ne peut être assurée.

Nous préconisons une reprise générale de l'escalier et du palier : déconstruction et reconstruction.
