DIAGNOSTIC TECHNIQUE GLOBAL : RÉSIDENCE JUSTIN GODART

FLEURENT ARCHITECTES / ALTERECO / BE ENERGY/JPINGENIERIE&STRUCTURES

MARS 2024

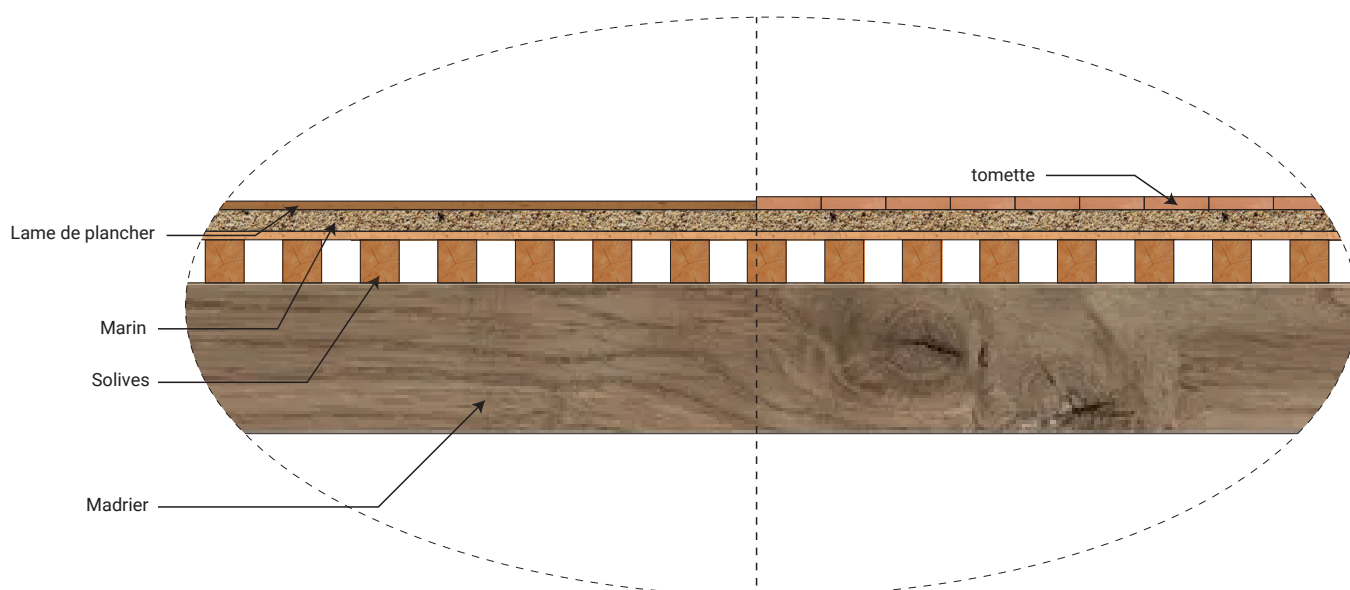
- Les éléments porteurs verticaux sont en moellon calcaire d'épaisseur 50 cm : **CONFORME** au degré de CF 1H
- Les planchers sont en bois avec de nature traditionnelle à la française sur plancher solive et madrier bois **AMÉLIORATION POSSIBLE**

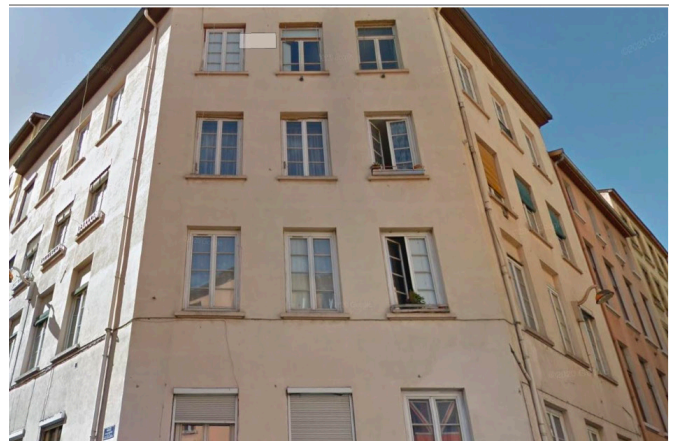
Photo Google Street View - mai 2014

On retrouve sur l'historique Google Street View (photos ci-après) l'apparition de ces reprises entre les prises de vue de mai 2014 et juin 2015, sans que celle de mai 2014 n'indique la présence de fissures visibles.

- Une fissure ouverte dans l'épaisseur de l'enduit, suivant l'arête de l'angle, dans la hauteur du rez-de-chaussée d'une part, et au niveau du plancher entre R+1 et R+2 d'autre part.

- Juste à côté de cette dernière, une fissure proche de la fenêtre du R+1 s'est rouverte, on la retrouve dans le logement du R+1 dans la cloison entre chambre et cuisine, sous forme d'une fissure inclinée bien visible côté chambre.

Nous préconisons de mettre en place dans les meilleurs délais une surveillance de ces fissures, par pose de jauges et suivi périodique, afin de suivre leur évolution puis de statuer le traitement approprié.
