RAPPORT DE REPERAGE DES MPCA AVANT REALISATION DE TRAVAUX DANS UN IMMEUBLE BATI

Lieux inspectés : Immeuble Bâti à usage d'ancienne Caserne Militaire
Caserne Crenant -Pavillon des sous officiers mariés-Bât
A (ex MESS OFFICIERS) - rue de l'Authion
06440 Peira Cava

Date du rapport : 28/06/2024

NI-24-06-0006-Pavillon des sous officiers

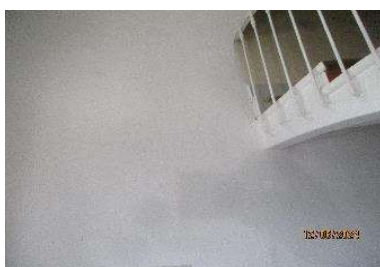
Ech 1 : Enduit mural crépi sans amiante

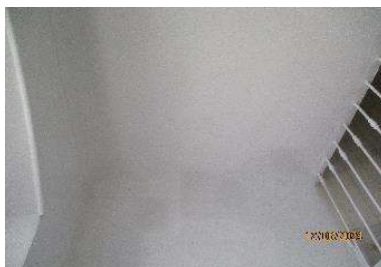
Ech 2 : Enduit plafond lisse sans amiante

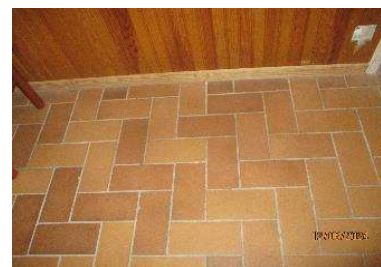
Ech 3 : Carrelage marron + colle sans amiante

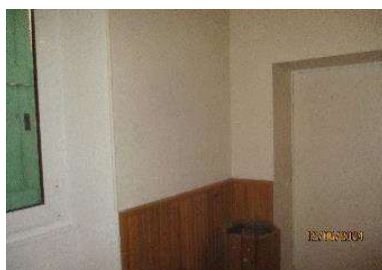
Ech 4 : Enduit mural lisse sans amiante

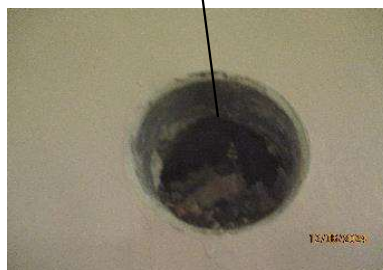
Photo 1 : non contrôlé conduit de fumée dans mur car inaccessible dans RdC salle de réunions

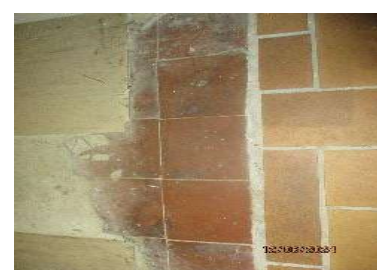
Ech 5 : Carrelage marron foncé + colle (sous ECH 6) sans amiante

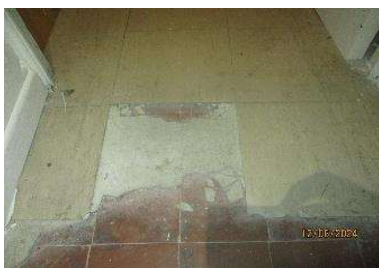
Ech 6 : Dalles de sol + colle +
ragrée sans amiante

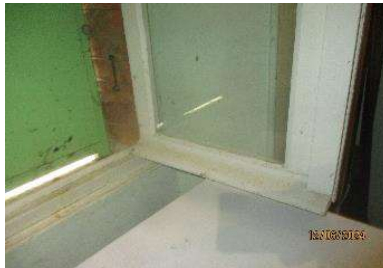
Ech 7 : Mastic fenêtre sans
amiante

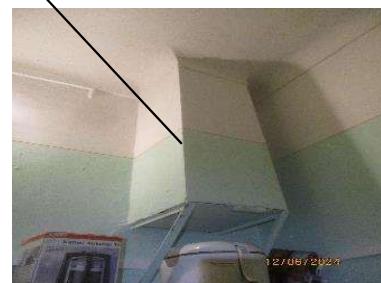
Photo 2 : non contrôlé conduit
de fumée car trappe d'accès
bloquée dans RdC cuisine 1

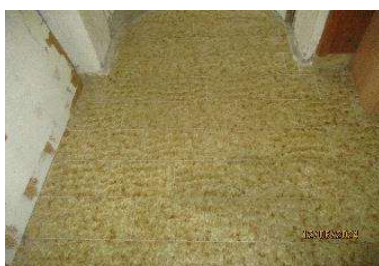
Ech 8 : Carrelage beige + colle sans amiante

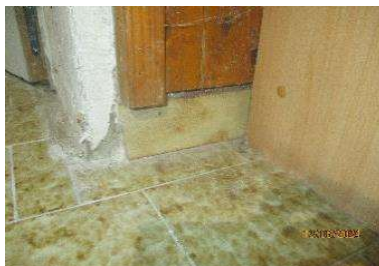
Ech 9 : Plinthes beige + colle sans amiante

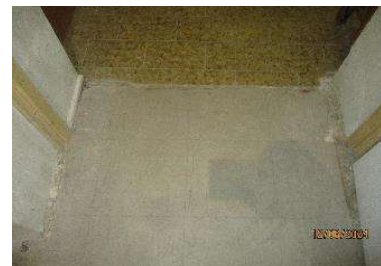
Ech 10 : Dalles de sol beige marbrées + colle sans amiante

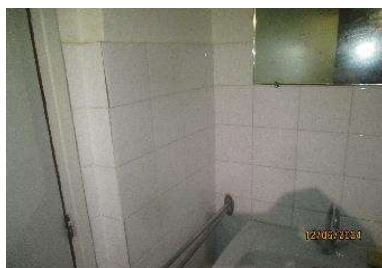
Ech 11 : Faïence blanche + colle sans amiante

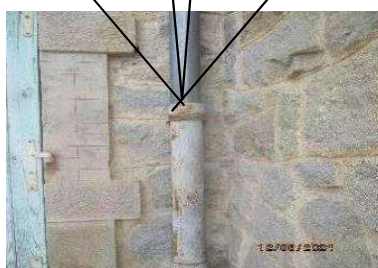
Photo 3 : descentes d'EP en fonte et zinc sans amiante sur façades

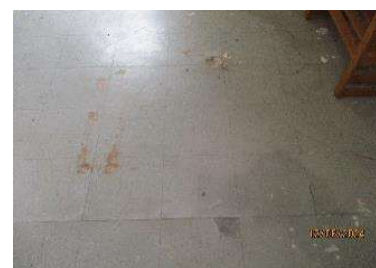
Ech 12 : Dalles de sol grises + colle sans amiante

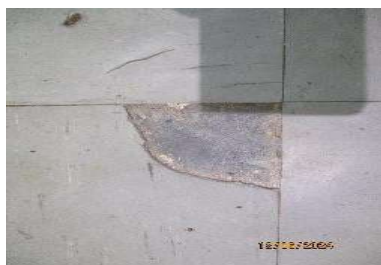
Ech 13 : Carrelage + colle
(sous ECH 12) sans amiante

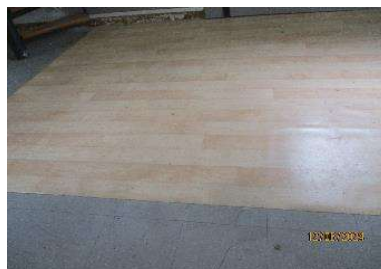
Ech 14 : Linoléum imitation
parquet + colle sans amiante

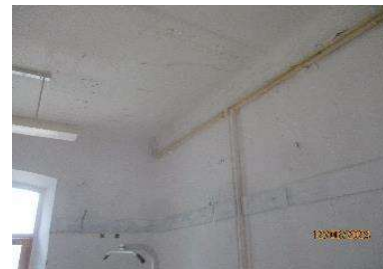
Ech 15 : Enduit mural et
plafond sans amiante

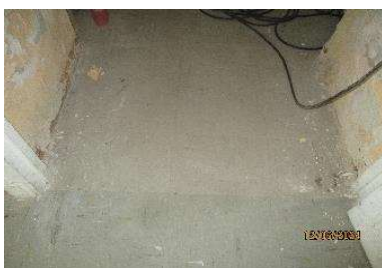
Ech 16 : Dalles de sol grises claire + colle sans amiante

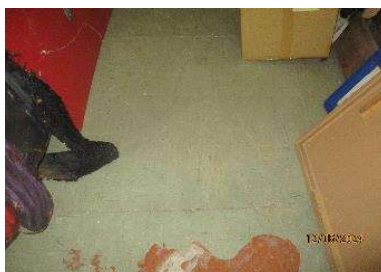
Ech 17 : Dalles de sol verte + colle sans amiante

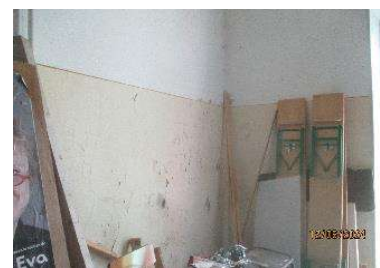
Ech 18 : Enduit mural (Partie Basse) sans amiante

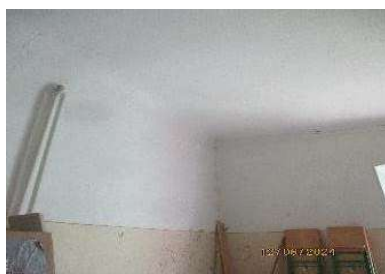
Ech 19 : Enduit mural (Partie Haute) et plafond sans amiante

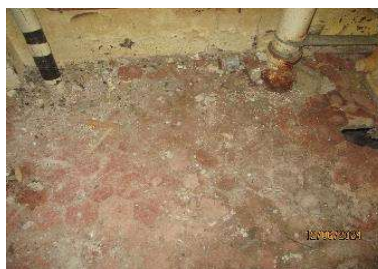
Ech 20 : Tomette + colle sans amiante

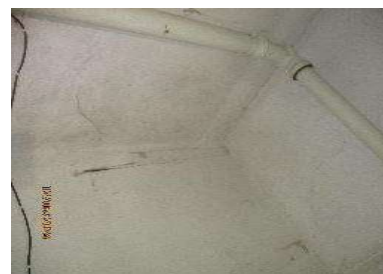
Ech 21 : Enduit mural et plafond sans amiante

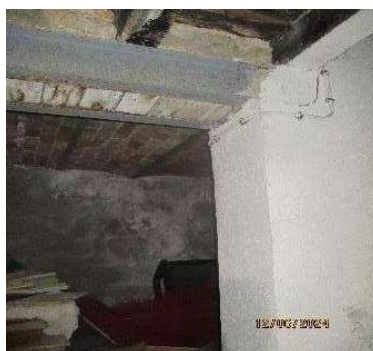
Ech 22 : Enduit mural crépi sans amiante

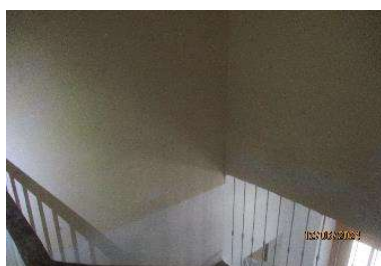
Ech 23 : Enduit mural lisse sans amiante

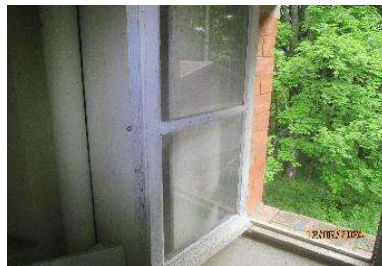
Ech 24 : Mastic fenêtre sans amiante

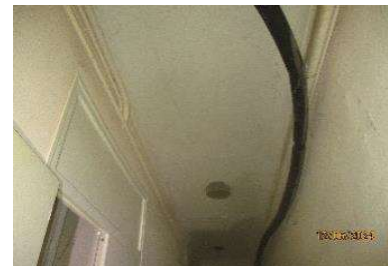
Ech 25 : Enduit plafond sans amiante

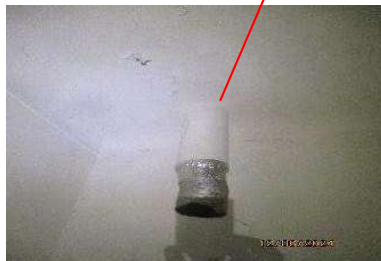
Ech 27 : Conduit de fumée en fibro-ciment amianté

APRES ANALYSE NIKAIA EXPERTISES			
LOCALISATION	NATURE DU MATERIAU	MESURES obligatoires associées (évaluation périodique, mesure d'empoussièrement ou travaux de retrait ou confinement)	Estimatif des quantité de matériaux et produits amianté
R+1 : hall 4	ECH 27 : Conduit de fumée en fibro-ciment	Retrait	1 Unité
R+2 : combles 3, 4 & 9	ECH 44 : Conduits de fumée en fibro-ciment	Retrait	5 Unités

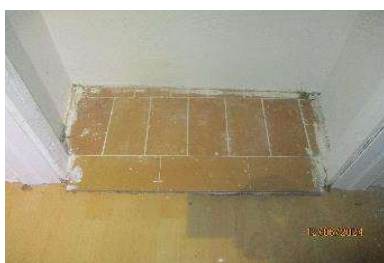
Ech 32 : Carrelage marron + colle sans amiante

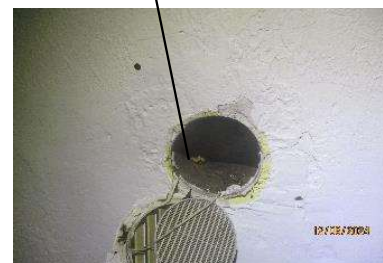
Photo 4 : non contrôlé conduit de fumée (dans mur) car inaccessible dans R+1 pièce 14

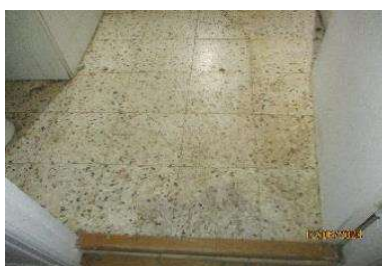
Ech 34 : Granito + colle sans amiante

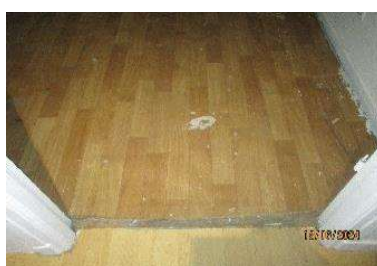
Ech 35 : Linoléum imitation parquet + colle (sous ECH 26) sans amiante

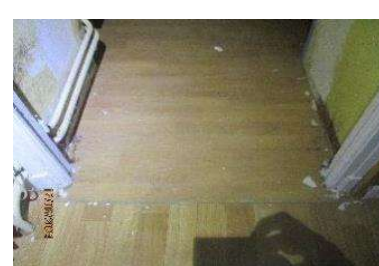
Ech 36 : Linoléum imitation parquet + colle sans amiante

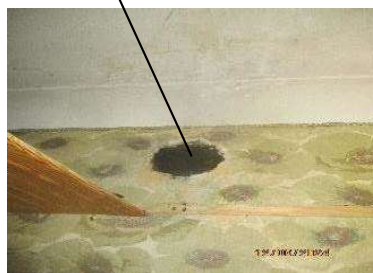
Photo 5 : non contrôlé conduit de fumée (dans mur) car inaccessible dans R+1 pièce 12

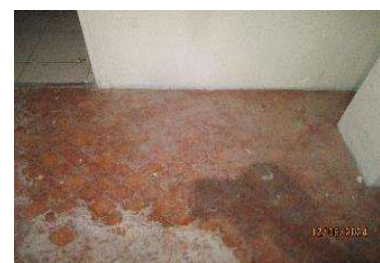
Ech 38 : Linoléum imitation carrelage + colle sans amiante

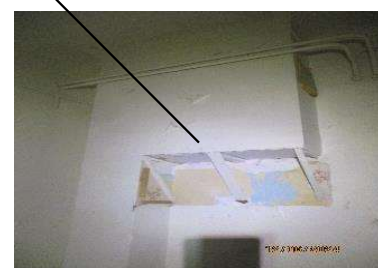
Photo 6 : non contrôlé conduit de fumée car trappe d'accès bloquées car inaccessible dans R+1 cuisine 2

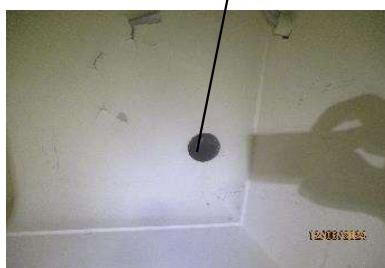
Photo 7 : ventilation haute en PVC sans amiante dans R+1 WC couloir 1

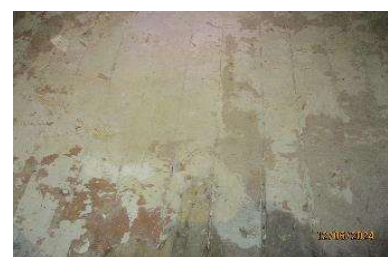
Ech 42 : Ragraéage (sur parquet bois) sans amiante

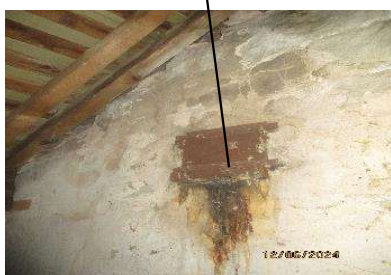
Photo 8 : non contrôlé conduits de fumée (dans mur) car inaccessible dans R+2 combles

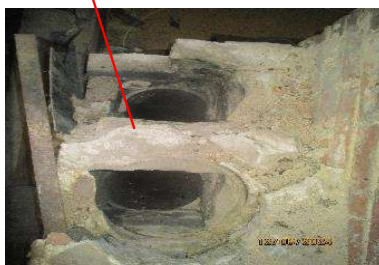
Ech 44 : Conduits de fumée en fibro-ciment amianté

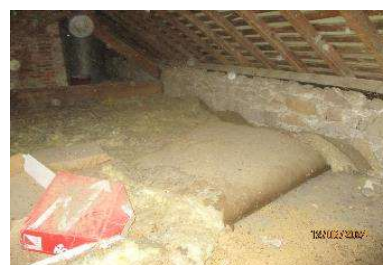
Ech 43 : Isolant + pare vapeur sans amiante

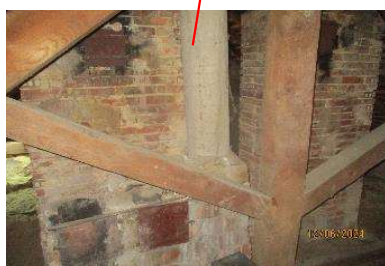
Ech 44 : Conduit de fumée en fibro-ciment amianté

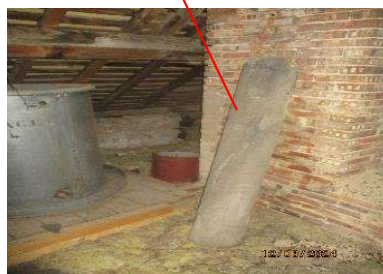
Ech 44 : Conduits de fumée en fibro-ciment amianté

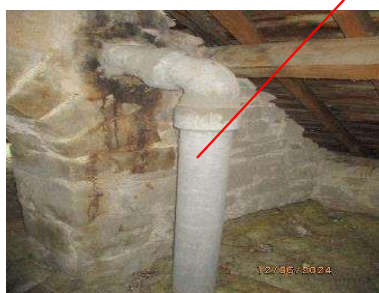
Ech 44 : Conduits de fumée en fibro-ciment amianté

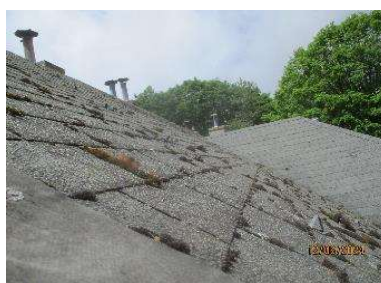
Ech 45 : Calendrite sans amiante
