DOSSIER DE DIAGNOSTIC TECHNIQUE

Maison de type T4 Bis

3 RUE ARAGON

Rapport de repérage des matériaux et produits contenant de l'amiante avant réalisation de travaux dans un immeuble bâti

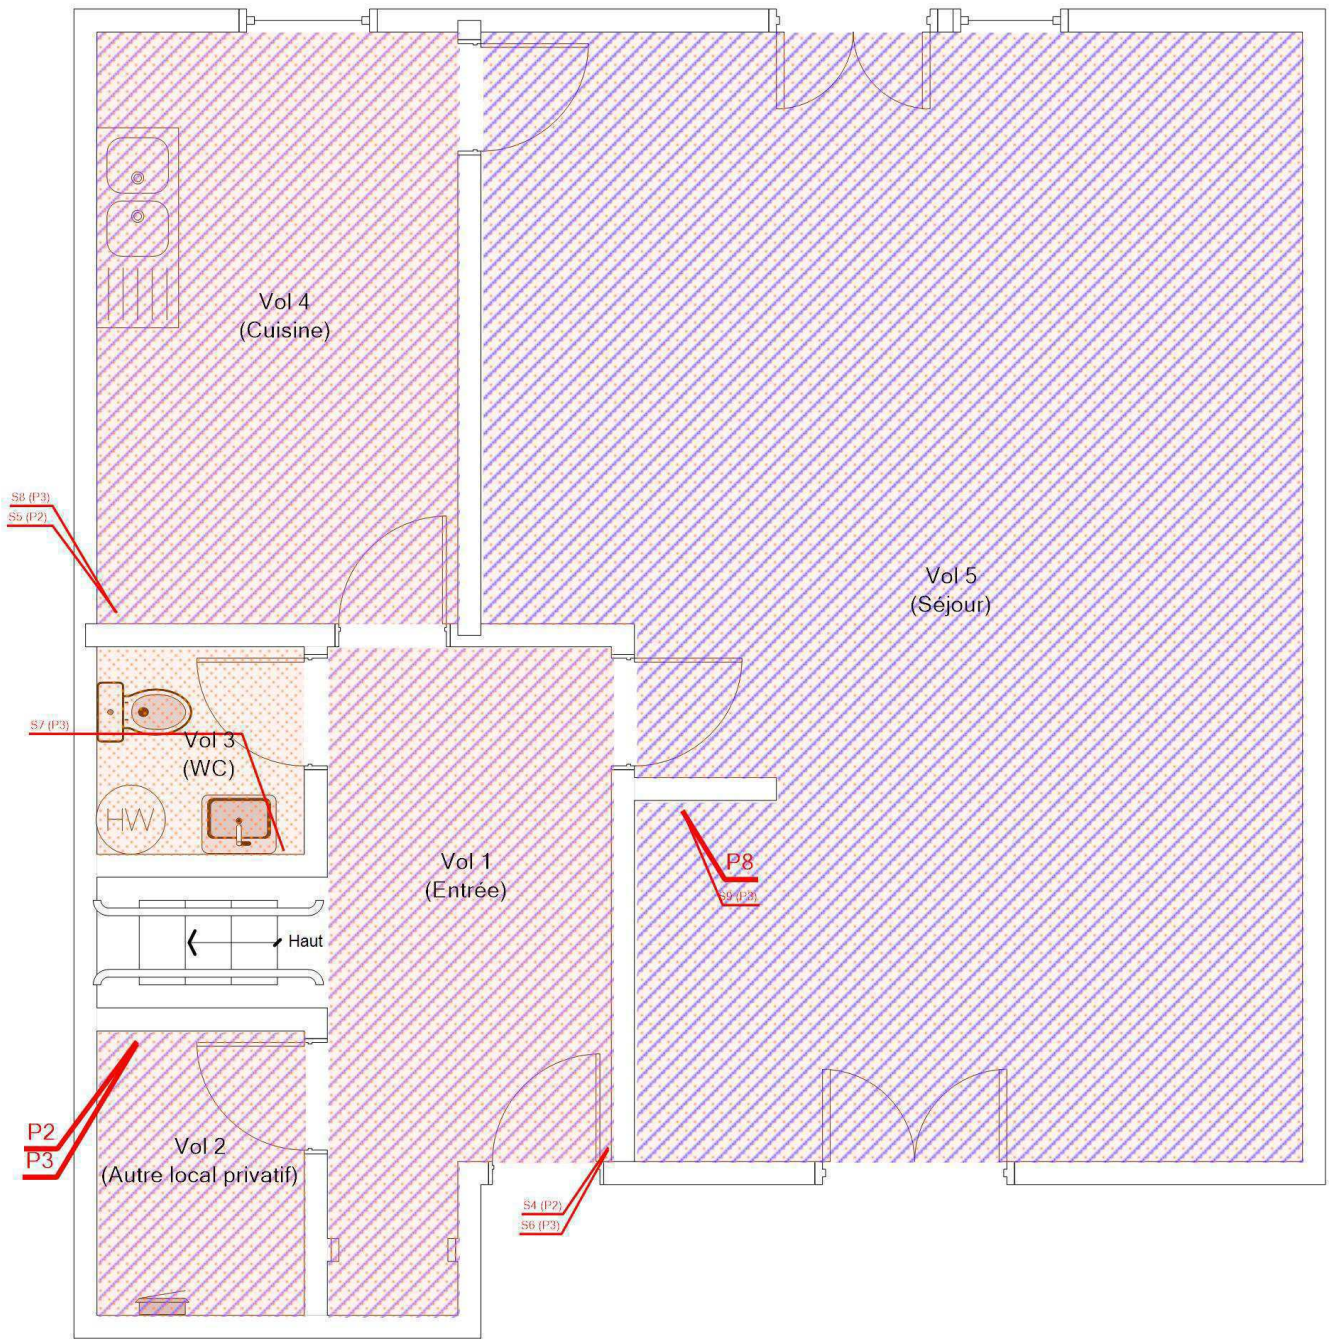
REZ DE CHAUSSEE - MPCA REVÊTEMENT DE SOL

P2 : Dalles plastiques

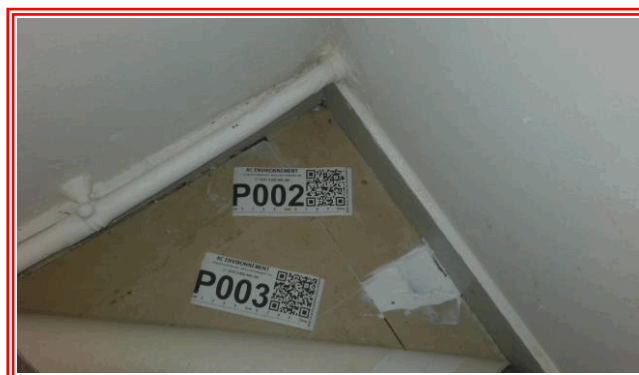
002ER583005 n°2 - 1 (P2) - Rez de Chaussée - Vol 2
(Autre local privatif)

Localisation	Catégorie	Composant	Partie de composant	Sur avis / réf pré.
Vol 2 (Autre local privatif)	Revêtement de sol	Revêtement de sol	Dalles plastiques	P2
Vol 1 (Entrée)	Revêtement de sol	Revêtement de sol	Dalles plastiques	P2
Vol 4 (Cuisine)	Revêtement de sol	Revêtement de sol	Dalles plastiques	P2
Vol 2 (Autre local privatif)	Revêtement de sol	Revêtement de sol	Colle bitumeuse	P3
Vol 1 (Entrée)	Revêtement de sol	Revêtement de sol	Colle bitumeuse	P3
Vol 3 (WC)	Revêtement de sol	Revêtement de sol	Colle bitumeuse	P3
Vol 4 (Cuisine)	Revêtement de sol	Revêtement de sol	Colle bitumeuse	P3
Vol 5 (Séjour)	Revêtement de sol	Revêtement de sol	Colle bitumeuse	P3
Vol 5 (Séjour)	Revêtement de sol	Revêtement de sol	Dalles plastiques	P8

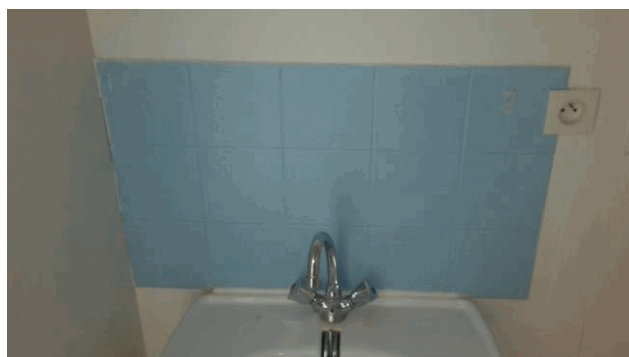
I1 - 1 - Rez de Chaussée - Vol 3 (WC)

Localisation	Matériau	Justification	Investigation complémentaire restant à réaliser	Moyen d'accès à mettre en œuvre
Vol 3 (WC)	Colle de carrelage (faïence)	Faïence 15*15 cm en parfait état		
Vol 4 (Cuisine)	Colle de carrelage (faïence)	Faïence 15*15 cm en parfait état		
Vol 7 (Salle de bains)	Colle de carrelage (faïence)	Faïence 15*15 cm visiblement récente et en parfait état
