Rapport de repérage des matériaux et produits contenant de l'amiante avant réalisation de travaux dans un immeuble bâti

Adresse : 5 Rue des Lacs 18240 BELLEVILLE-SUR-LOIRE

Désignation : BVIL-MI_BVIL-MI-5L_007487_SA D'H.L.M.
FRANCE LOIRE

Date de repérage : 26/10/2023

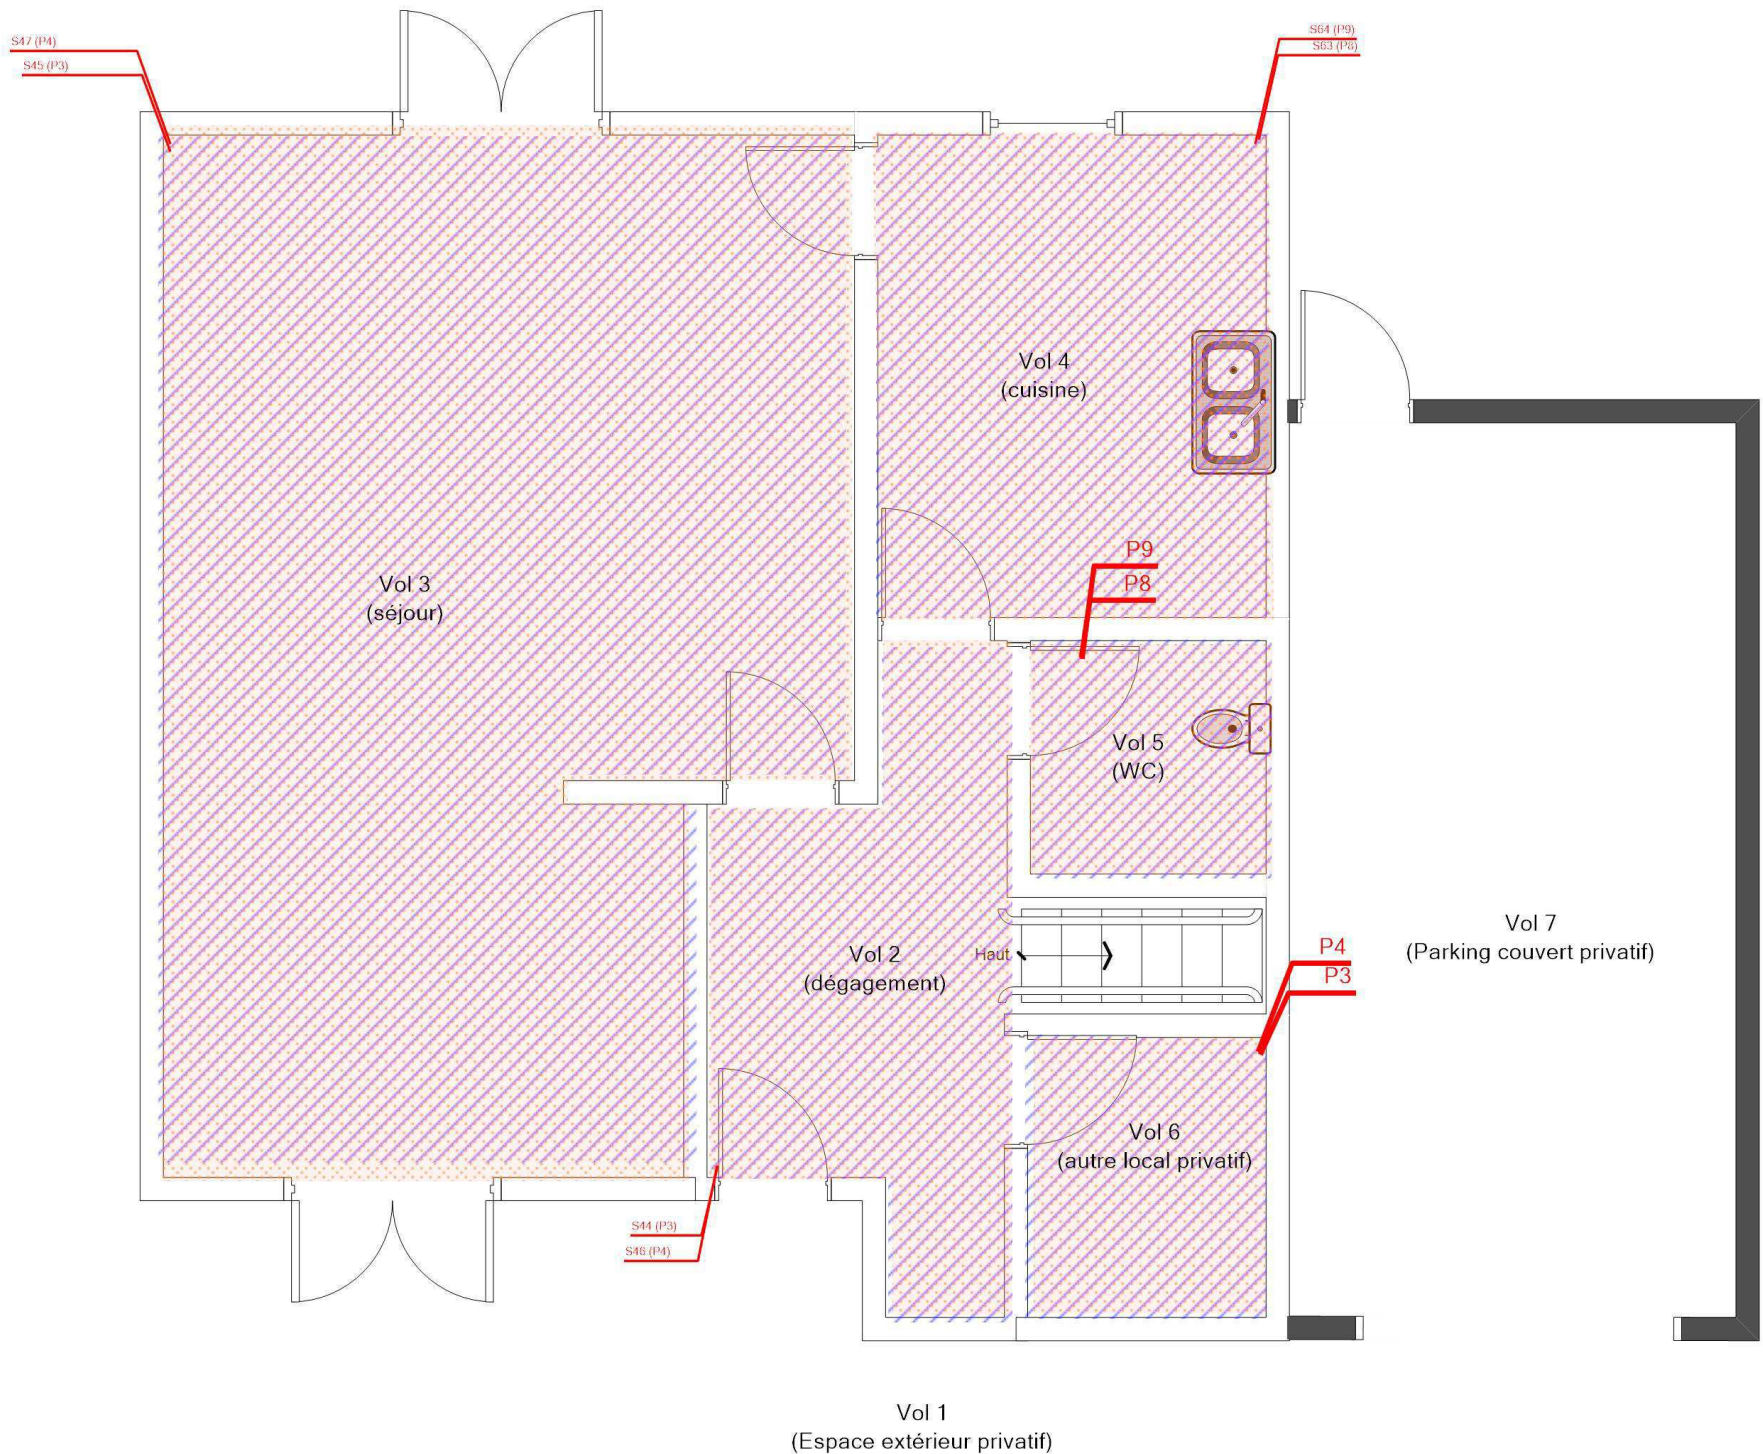
RDC - LOGEMENT 5 - MPCA REVÊTEMENT DE SOL

P3 : Dalles plastiques

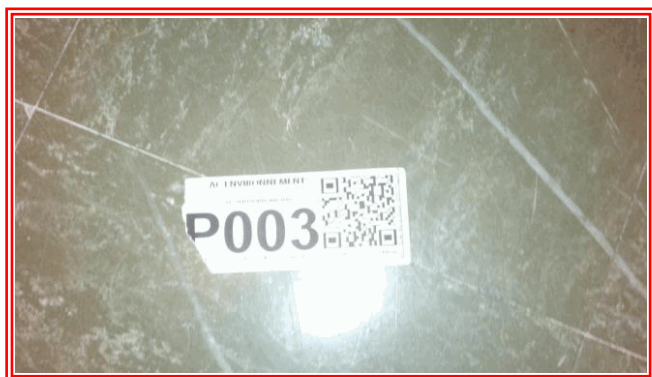
002ER685899 n°3 - 1 (P3) - RDC - logement 5 - Vol 6
(autre local privatif)

Localisation	Catégorie	Composant	Partie de composant	Sur avis / réf pré.
Vol 6 (autre local privatif)	Revêtement de sol	Revêtement de sol	Dalles plastiques	P3
Vol 2 (dégagement)	Revêtement de sol	Revêtement de sol	Dalles plastiques	P3
Vol 3 (séjour)	Revêtement de sol	Revêtement de sol	Dalles plastiques	P3
Vol 6 (autre local privatif)	Revêtement de sol	Revêtement de sol	Colle bitumeuse	P4
Vol 2 (dégagement)	Revêtement de sol	Revêtement de sol	Colle bitumeuse	P4
Vol 3 (séjour)	Revêtement de sol	Revêtement de sol	Colle bitumeuse	P4
Vol 5 (WC)	Revêtement de sol	Revêtement de sol	Dalles plastiques	P8 Phase 2
Vol 4 (cuisine)	Revêtement de sol	Revêtement de sol	Dalles plastiques	P8 Phase 2
Vol 5 (WC)	Revêtement de sol	Revêtement de sol	Colle bitumeuse	P9
Vol 4 (cuisine)	Revêtement de sol	Revêtement de sol	Colle bitumeuse	P9

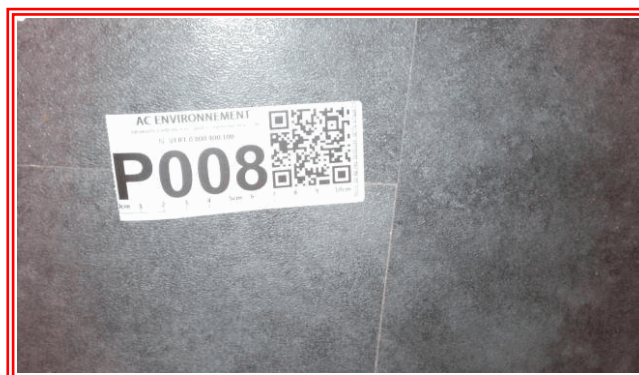
002ER685899 n°8 - 1 (P8) - RDC - logement 5 - Vol 5
(WC)

002ER685899 n°7 - 1 (P7)	RDC - logement 5 - Vol 5 (WC)	Prélevement négatif
002ER685899 n°8 - 1 (P8)	RDC - logement 5 - Vol 5 (WC)	Prélevement positif
002ER685899 n°9 - 1 (P9)	RDC - logement 5 - Vol 5 (WC)	Prélevement positif
002ER685899 n°10 - 1 (P10)	RDC - logement 5 - Vol 5 (WC)	Prélevement négatif
002ER685899 n°11 - 1 (P11)	RDC - logement 5 - Vol 6 (autre local privatif)	Prélevement négatif
002ER685899 n°12 - 1 (P12)	RDC - logement 5 - Vol 3 (séjour)	Prélevement négatif
002ER685899 n°13 - 1 (P13)	RDC - logement 5 - Vol 4 (cuisine)	Prélevement négatif
002ER685899 n°17 - 1 (P17)	RDC - logement 5 - Vol 1 (Espace extérieur privatif)	Prélevement négatif
002ER685899 n°18 - 1 (P18)	RDC - logement 5 - Vol 7 (Parking couvert privatif)	Prélevement négatif
002ER685899 n°19 - 1 (P19)	RDC - logement 5 - Vol 7 (Parking couvert privatif)	Prélevement négatif
