## Rapport de repérage des matériaux et produits contenant de l'amiante avant réalisation de travaux dans un immeuble bâti

Adresse : 9 RUE ARAGON 18240 BELLEVILLE SUR LOIRE

Référence client : BVIL-MI\_BVIL-MI-9A\_007499

Date du rapport : 16/11/2023

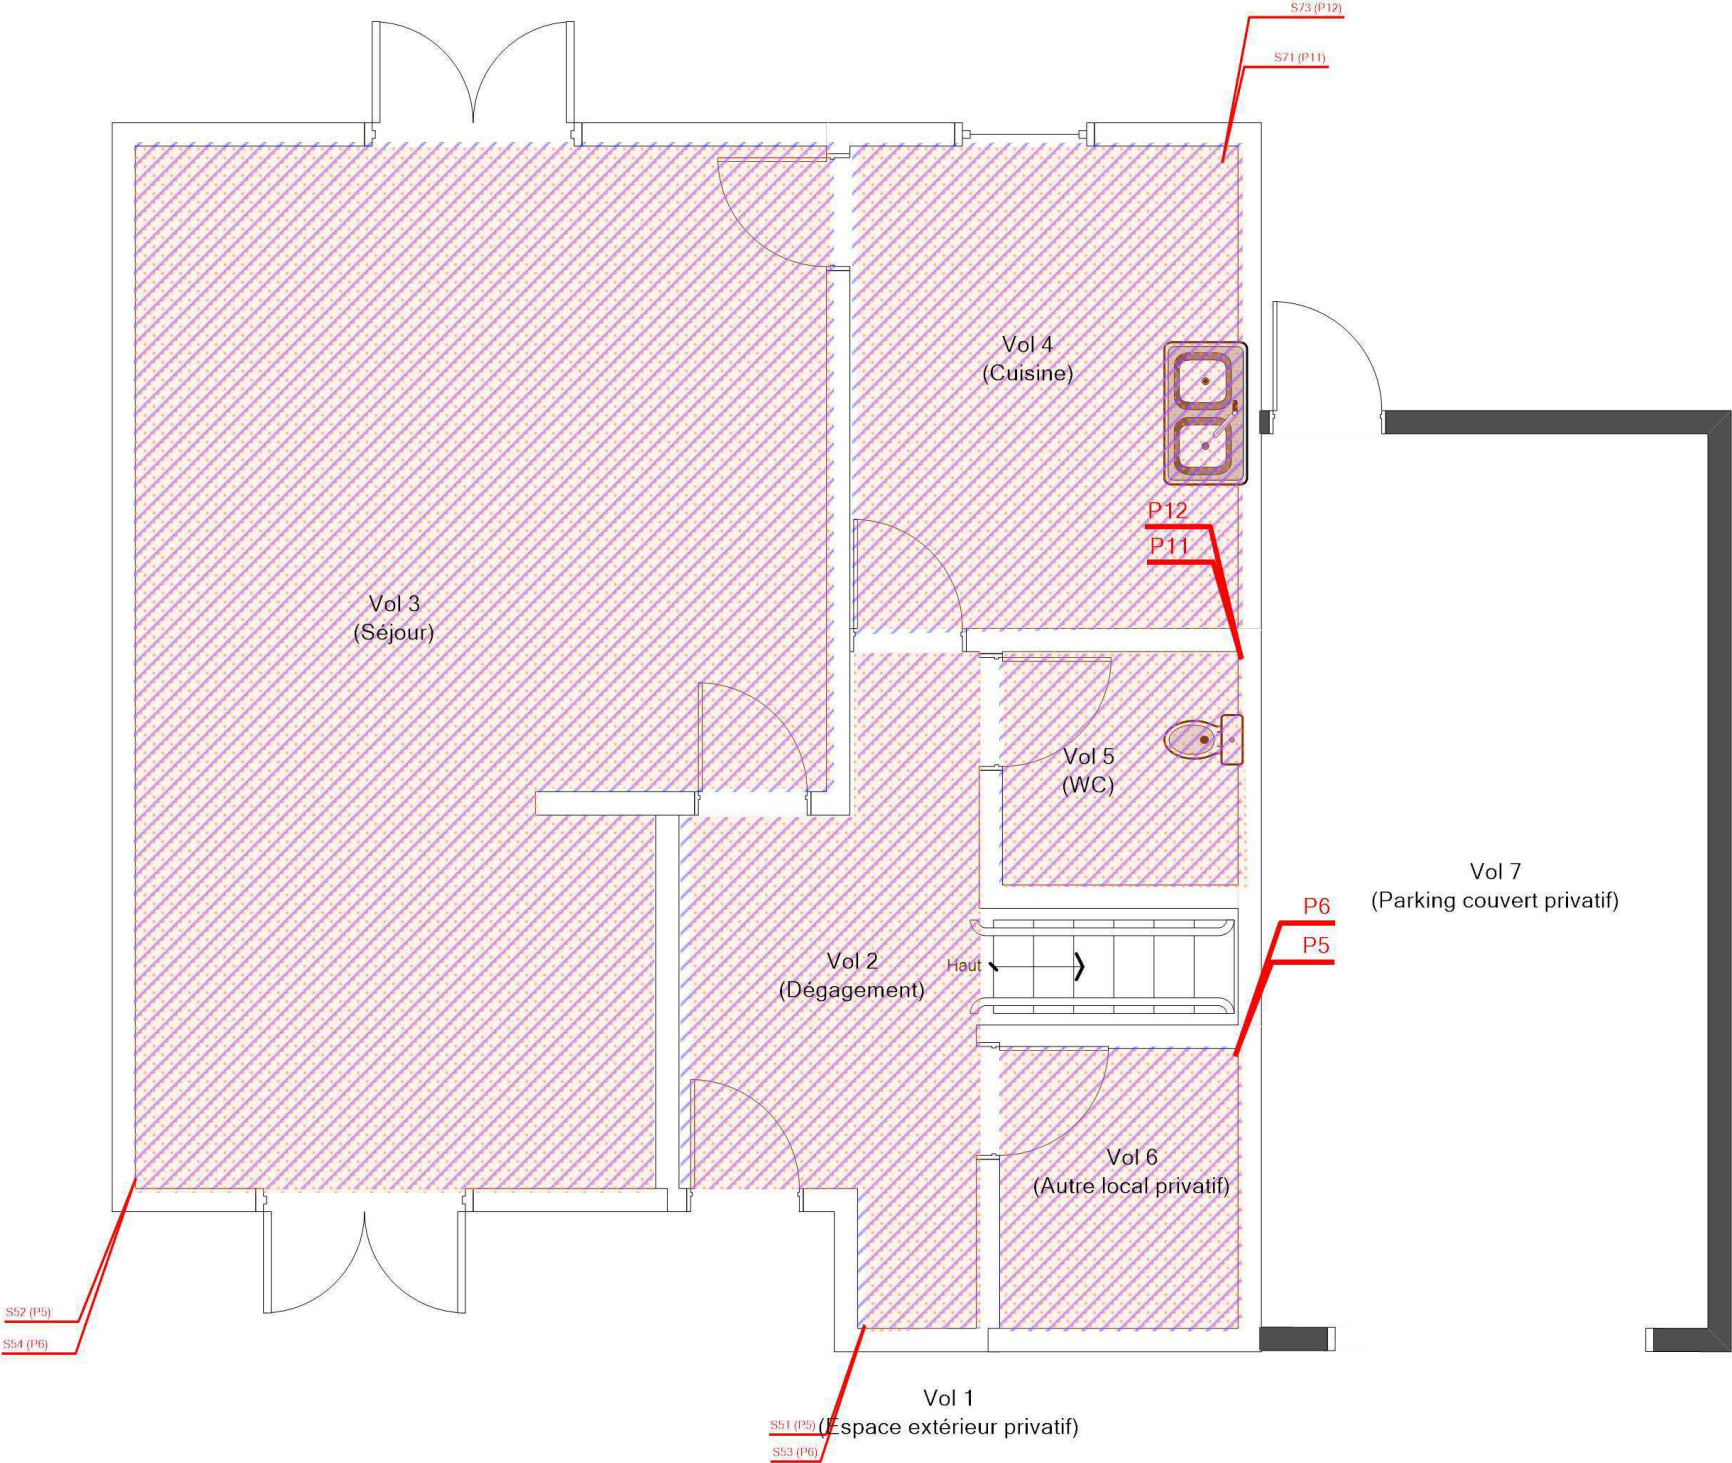
P12 : Colle bitumeuse

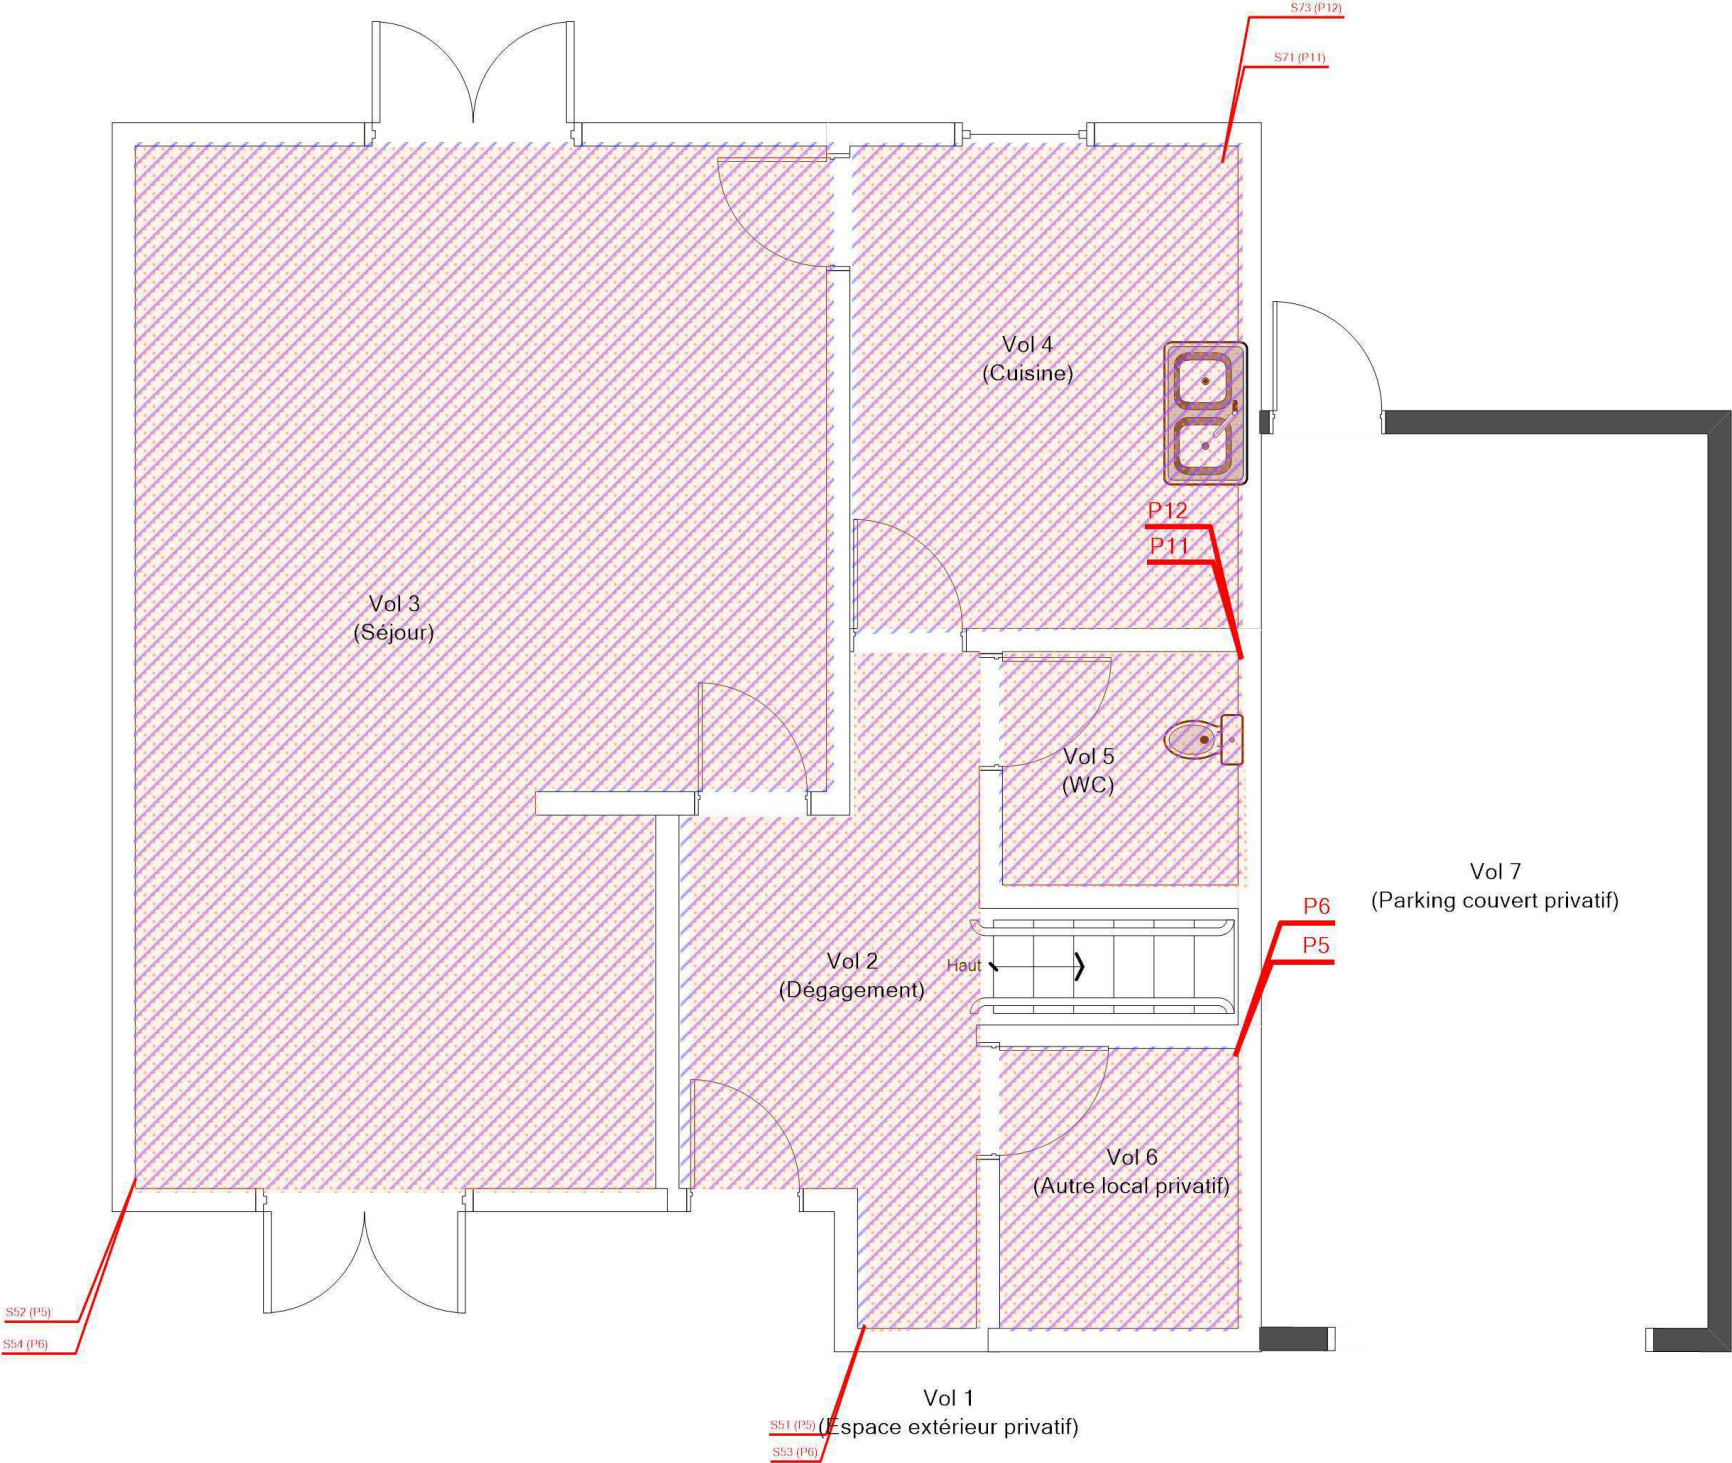
P12 : Colle bitumeuse
