Rapport de repérage des matériaux et produits contenant de l'amiante avant réalisation de travaux dans un immeuble bâti

Adresse : 10 Rue Aragon 18240 BELLEVILLE-SUR-LOIRE

Désignation : BVIL-MI_BVIL-MI-10A_007501_SA
D'H.L.M. FRANCE LOIRE

Date de repérage : 23/10/2023

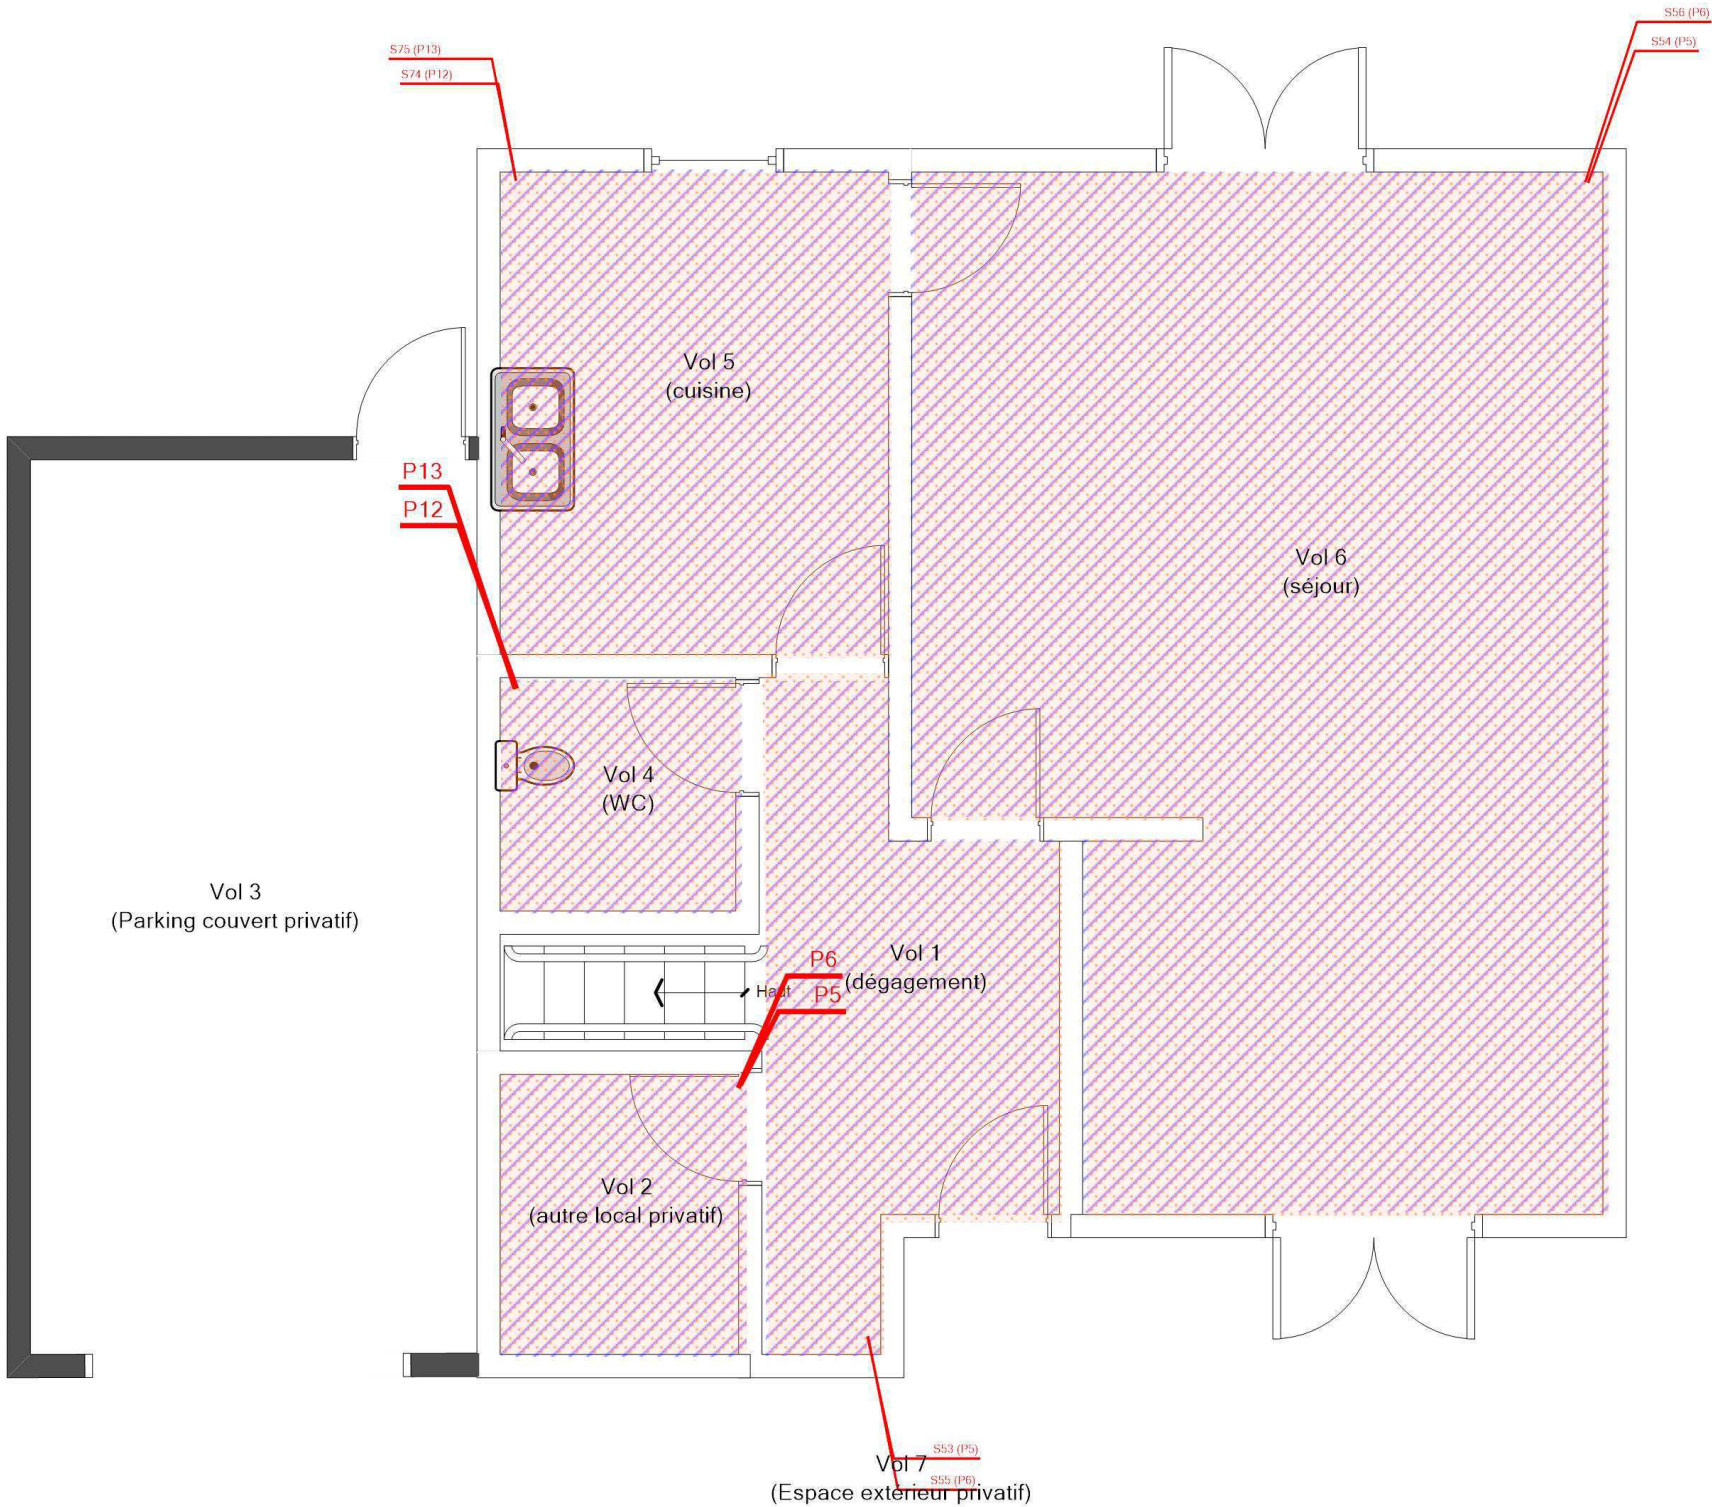
P5 : Dalles plastiques

RDC - LOGEMENT 10 - MPCA REVÊTEMENT DE SOL				Référence: 002ER685837
<p>The floor plan diagram illustrates the layout of the ground floor (RDC) for Logement 10. It features several rooms: Vol 1 (département), Vol 2 (autre local privatif), Vol 3 (Parking couvert privatif), Vol 4 (WC), Vol 5 (cuisine), Vol 6 (séjour), and Vol 7 (Espace extérieur privatif). The diagram is annotated with material codes: P12 (plastic tiles), P13 (bituminous glue), P6 (bituminous glue), and P5 (plastic tiles). Specific areas are labeled with these codes, such as P13 and P12 in the kitchen area, and P6 and P5 in the living area. The diagram also shows a parking area (Vol 3) and an outdoor space (Vol 7).</p>				Légende

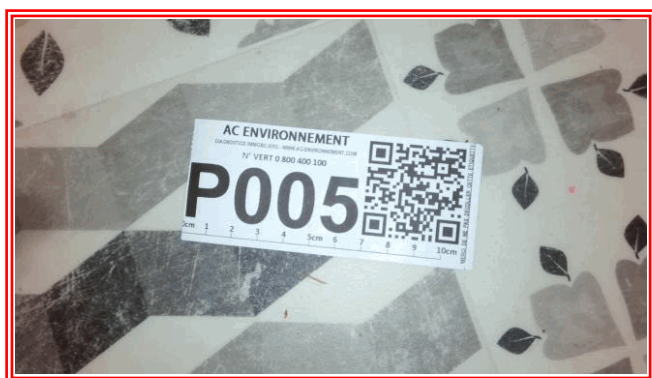
002ER685837 n°5 - 1 (P5) - RDC - logement 10 - Vol 2
(autre local privatif)

Localisation	Catégorie	Composant	Partie de composant	Sur avis / réf pré.
Vol 2 (autre local privatif)	Revêtement de sol	Revêtement de sol	Dalles plastiques	P5
Vol 1 (dégagement)	Revêtement de sol	Revêtement de sol	Dalles plastiques	P5
Vol 6 (séjour)	Revêtement de sol	Revêtement de sol	Dalles plastiques	P5
Vol 2 (autre local privatif)	Revêtement de sol	Revêtement de sol	Colle bitumeuse	P6
Vol 1 (dégagement)	Revêtement de sol	Revêtement de sol	Colle bitumeuse	P6
Vol 6 (séjour)	Revêtement de sol	Revêtement de sol	Colle bitumeuse	P6
Vol 4 (WC)	Revêtement de sol	Revêtement de sol	Dalles plastiques	P12
Vol 5 (cuisine)	Revêtement de sol	Revêtement de sol	Dalles plastiques	P12
Vol 4 (WC)	Revêtement de sol	Revêtement de sol	Colle bitumeuse	P13
Vol 5 (cuisine)	Revêtement de sol	Revêtement de sol	Colle bitumeuse	P13
