Rapport de repérage des matériaux et produits contenant de l'amiante avant réalisation de travaux dans un immeuble bâti

Adresse : 13 RUE ARAGON 18240 BELLEVILLE SUR LOIRE

Date de repérage : 23/10/2023

Date du rapport : 22/11/2023

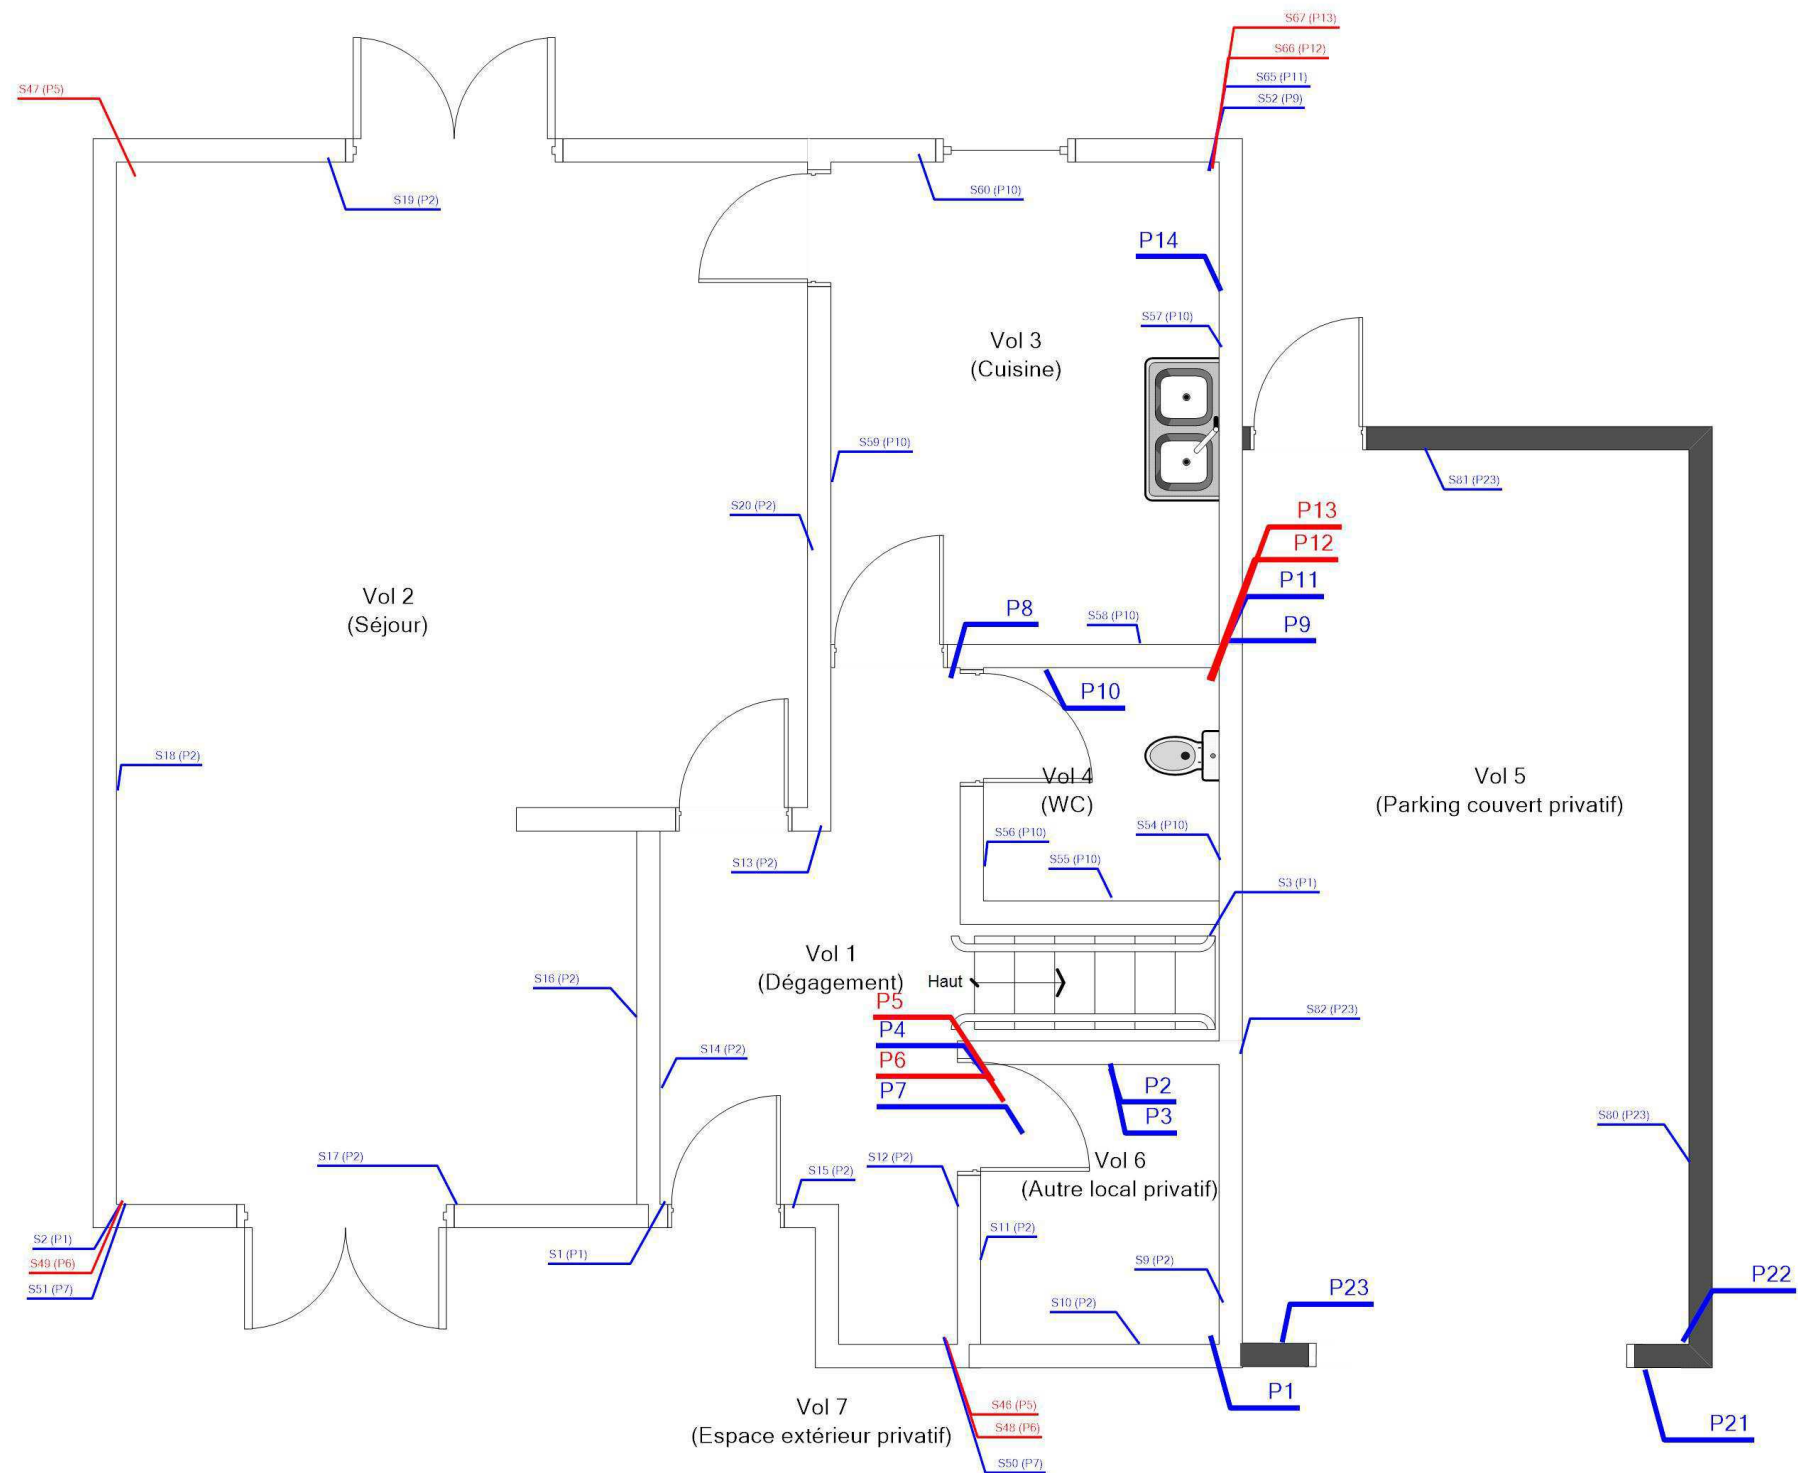
Localisation dun sondage positif

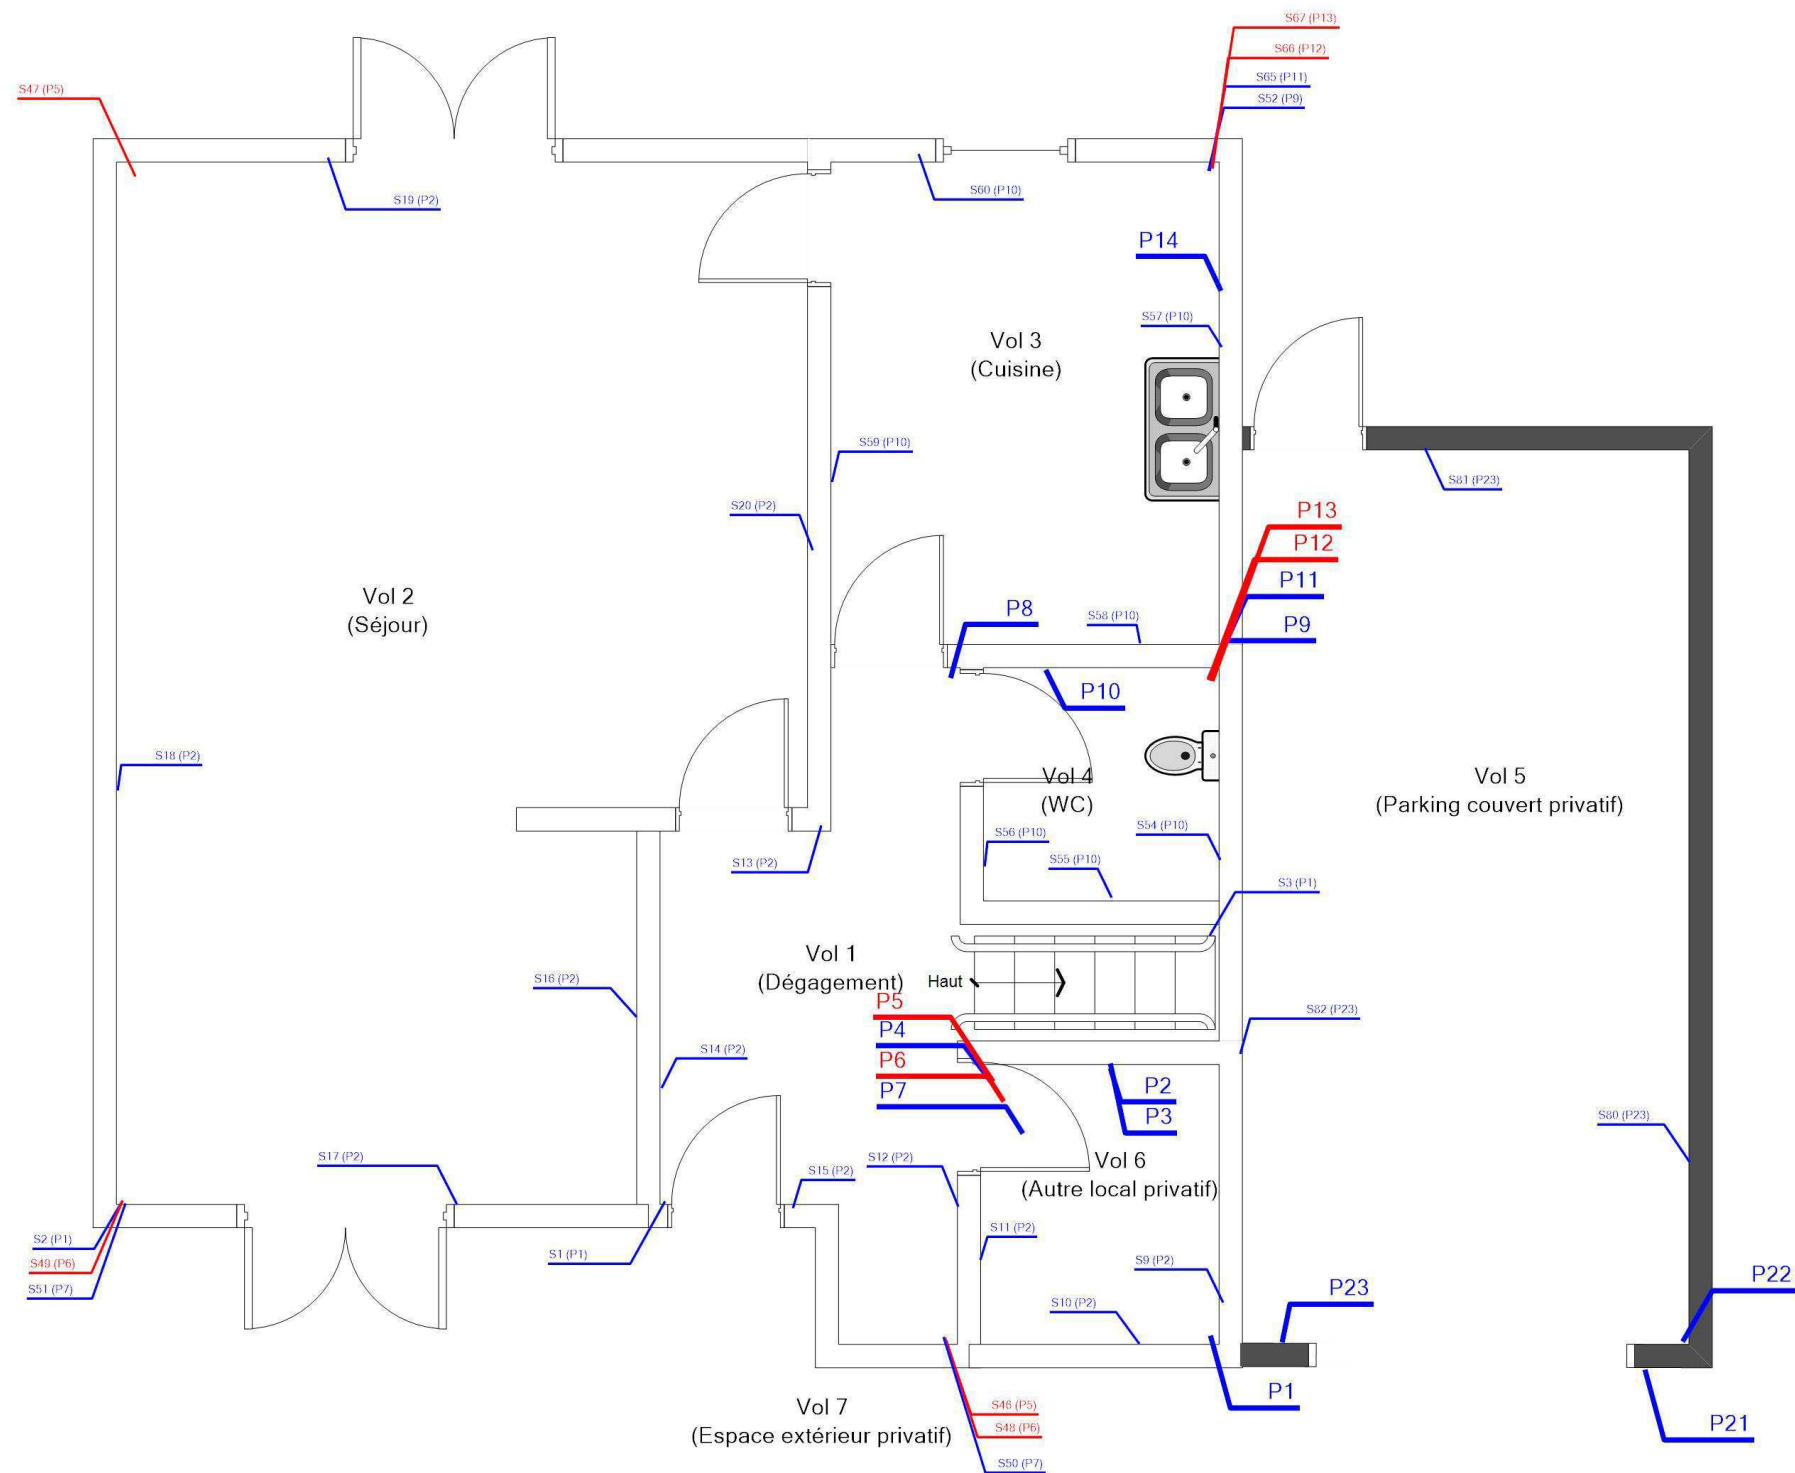
Localisation dun sondage positif

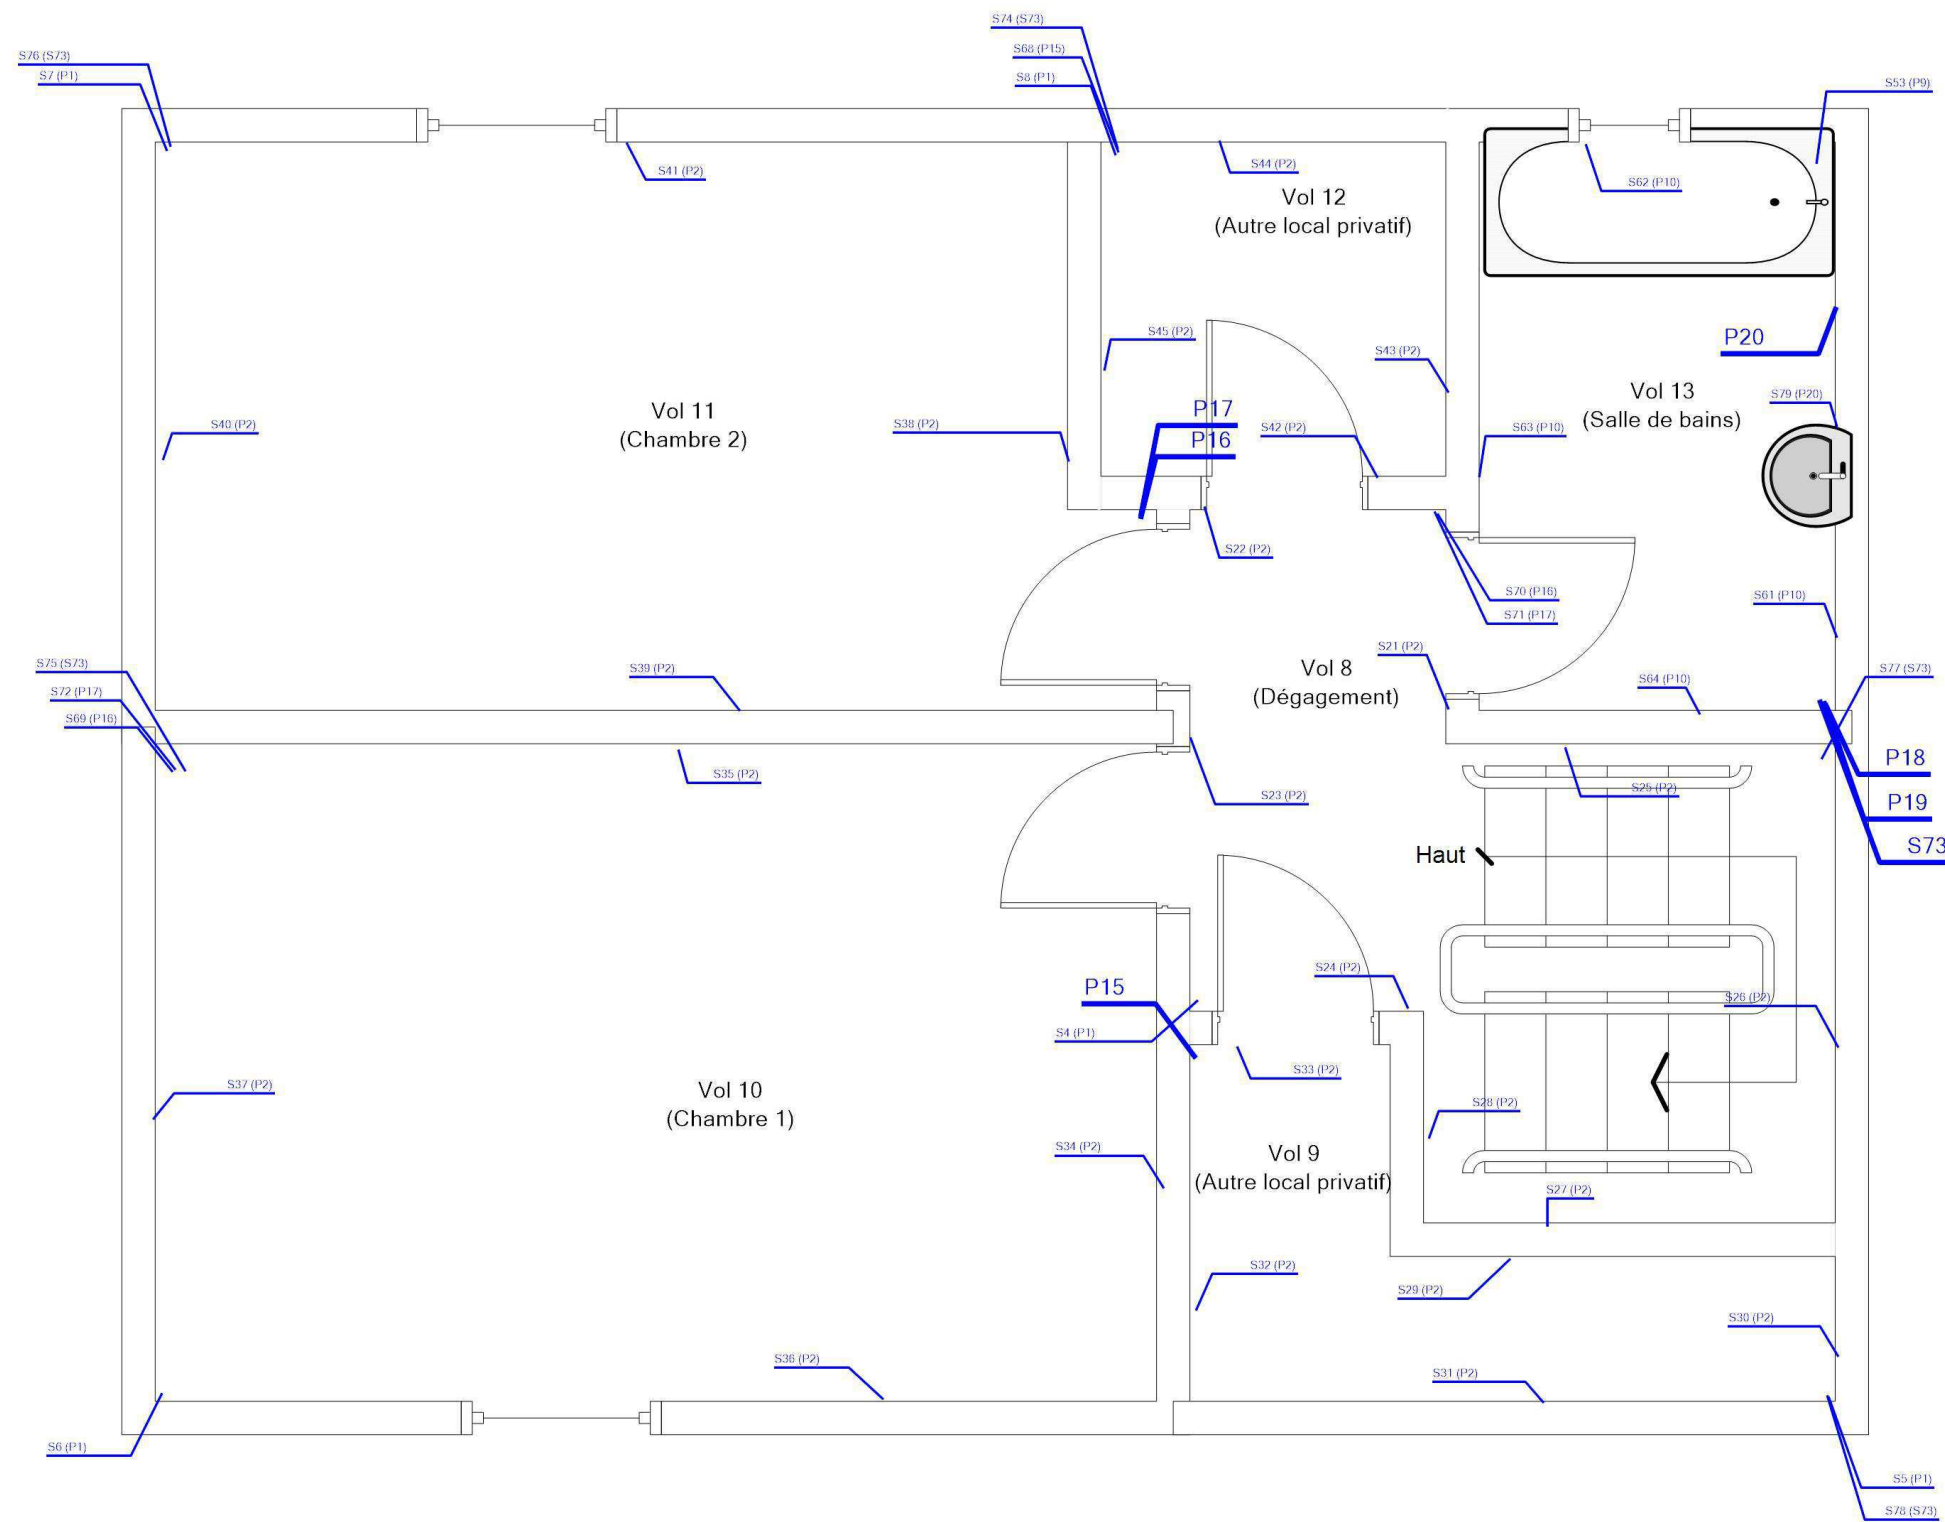
Localisation d'un sondage négatif

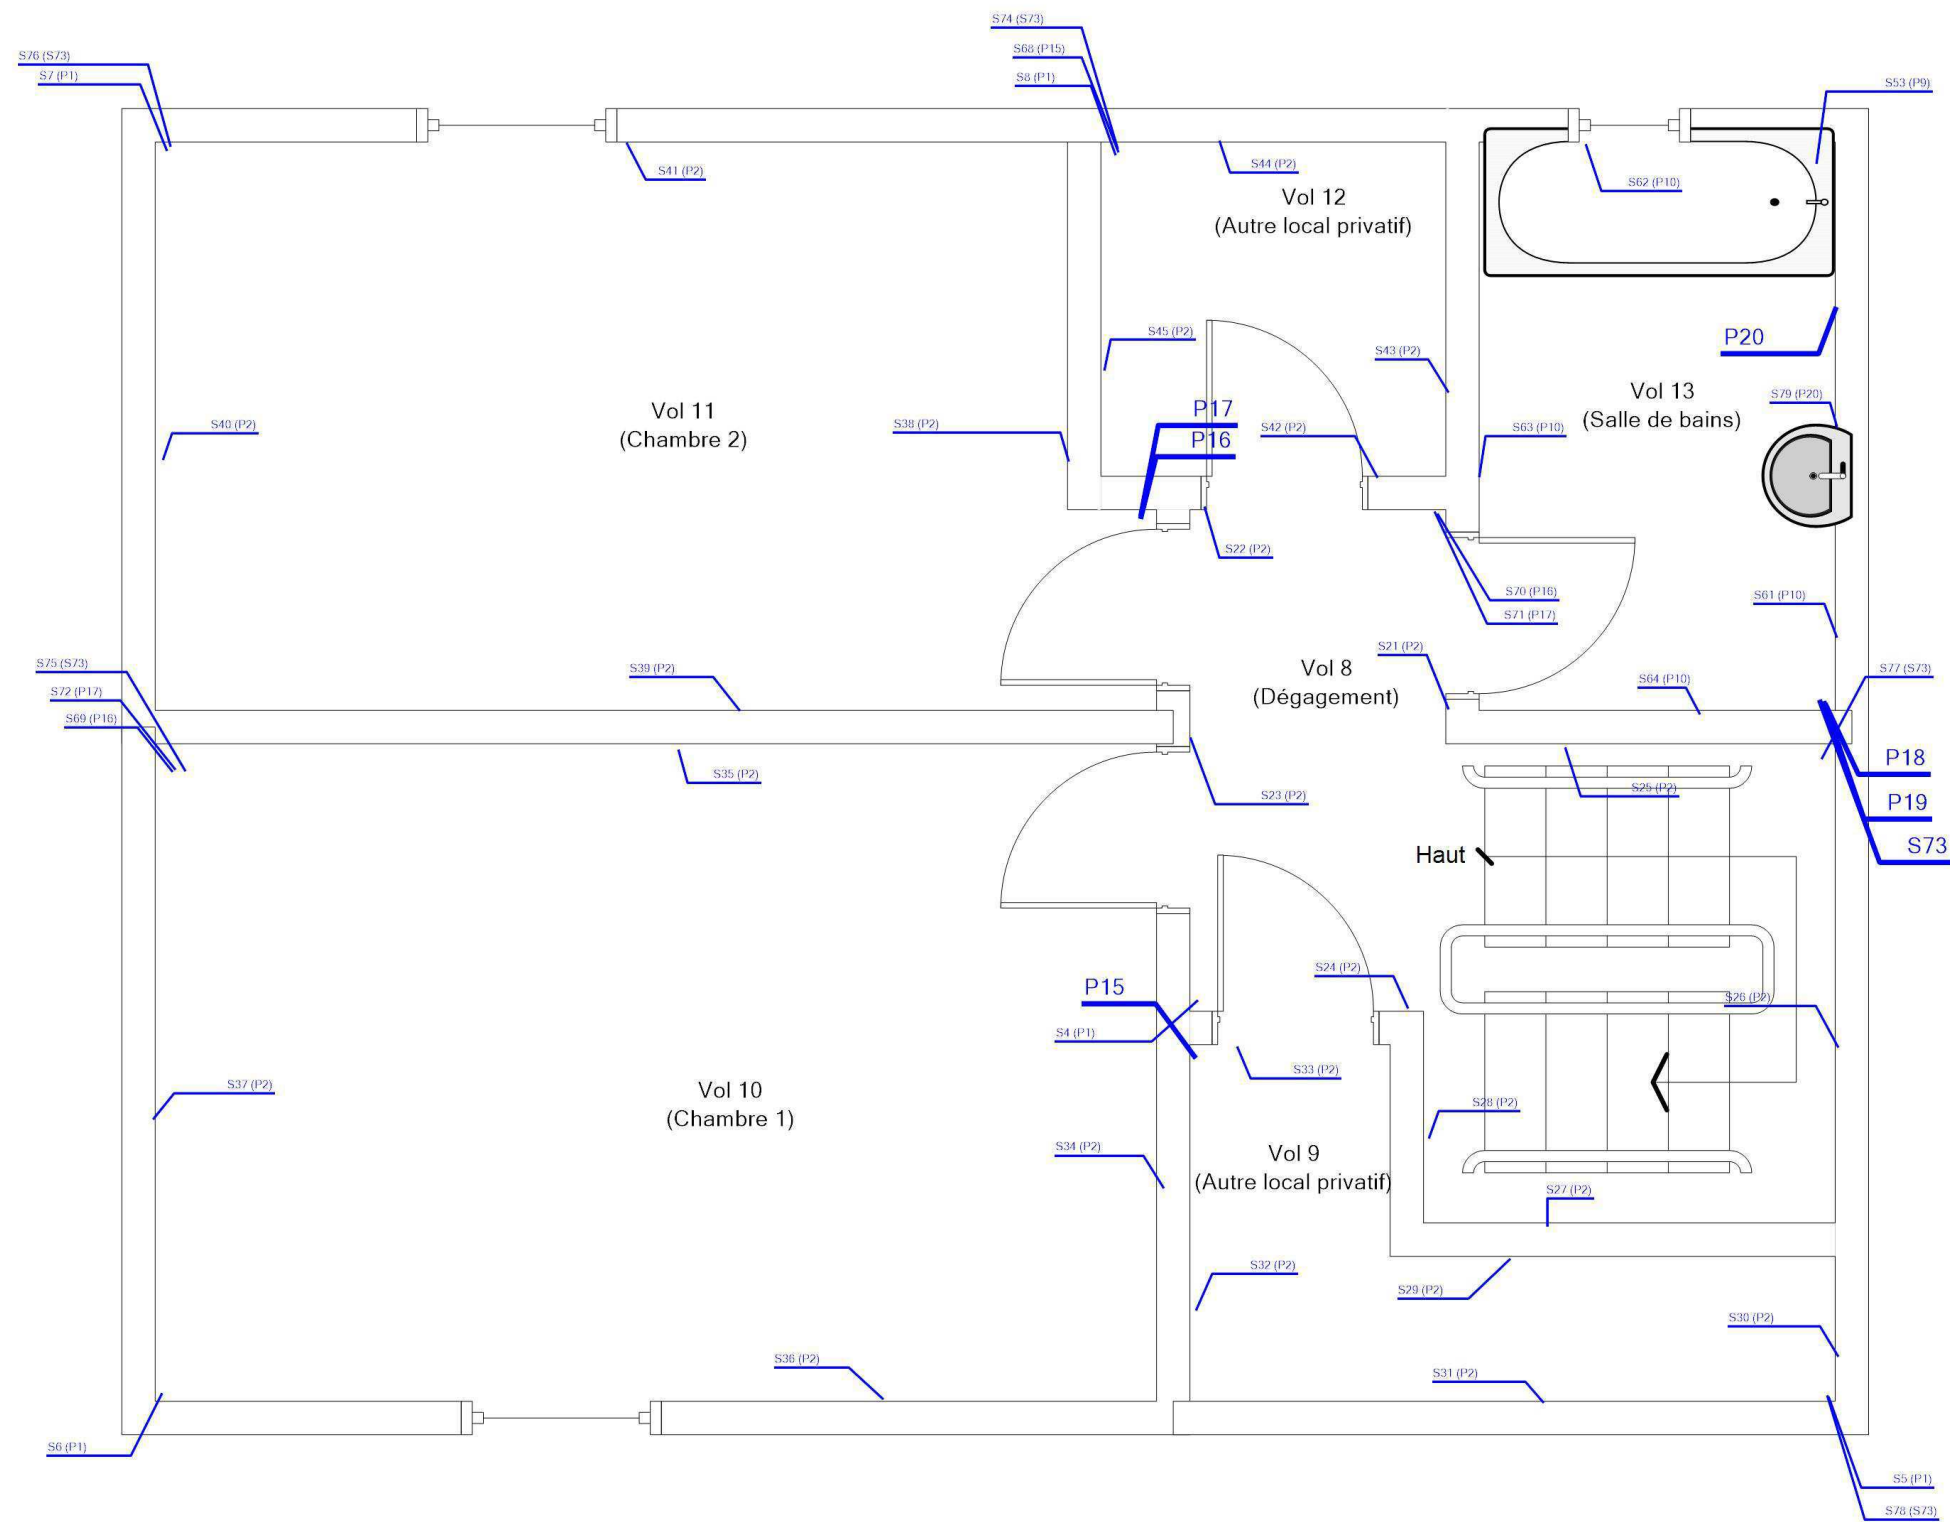
Localisation dun sondage négatif

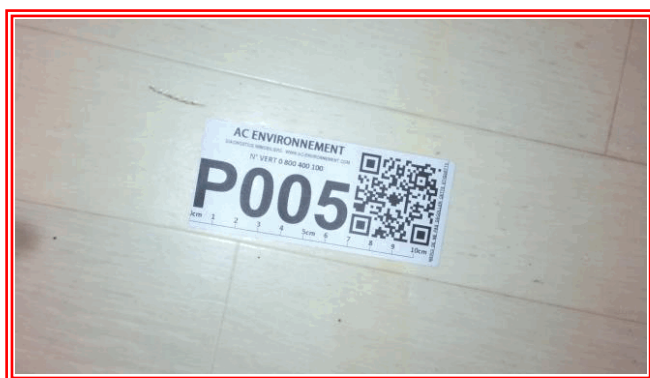
002ER685841 n°5 - 1 (P5) - RDC - logement 13 - Vol 6
(Autre local privatif)

Localisation	Catégorie	Composant	Partie de composant	Sur avis / réf pré.
Vol 6 (Autre local privatif)	Revêtement de sol	Revêtement de sol	Dalles plastiques	P5 Phase 2
Vol 1 (Dégagement)	Revêtement de sol	Revêtement de sol	Dalles plastiques	P5 Phase 2
Vol 2 (Séjour)	Revêtement de sol	Revêtement de sol	Dalles plastiques	P5 Phase 2
Vol 6 (Autre local privatif)	Revêtement de sol	Revêtement de sol	Colle bitumeuse	P6 Phase 2
Vol 1 (Dégagement)	Revêtement de sol	Revêtement de sol	Colle bitumeuse	P6 Phase 2
Vol 2 (Séjour)	Revêtement de sol	Revêtement de sol	Colle bitumeuse	P6 Phase 2
Vol 4 (WC)	Revêtement de sol	Revêtement de sol	Colle bitumeuse	P12
Vol 3 (Cuisine)	Revêtement de sol	Revêtement de sol	Colle bitumeuse	P12
Vol 4 (WC)	Revêtement de sol	Revêtement de sol	Ragréage	P13
Vol 3 (Cuisine)	Revêtement de sol	Revêtement de sol	Ragréage	P13
