## Rapport de repérage des matériaux et produits contenant de l'amiante avant réalisation de travaux dans un immeuble bâti

Adresse : 17 RUE ARAGON 18240 BELLEVILLE SUR LOIRE

Date de repérage : 04/12/2023

Date du rapport : 15/12/2023

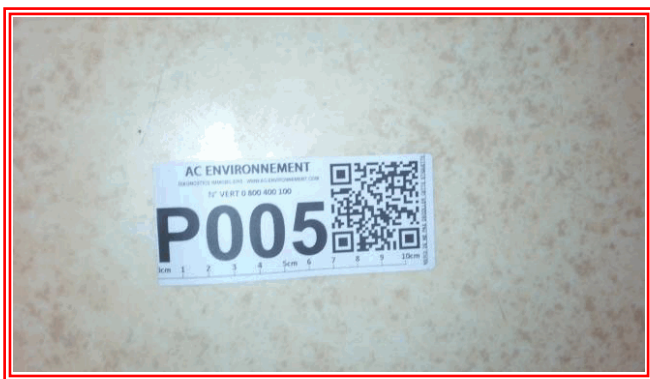
002ER685845 n°5 - 1 (P5) - RDC - logement 17 - Vol 7  
(Autre local privatif)

Localisation	Catégorie	Composant	Partie de composant	Sur avis / réf pré.
Vol 7 (Autre local privatif)	Revêtement de sol	Revêtement de sol	Dalles plastiques	P5 Phase 2
Vol 2 (Dégagement)	Revêtement de sol	Revêtement de sol	Dalles plastiques	P5 Phase 2
Vol 3 (Chambre 1)	Revêtement de sol	Revêtement de sol	Dalles plastiques	P5 Phase 2
Vol 4 (Séjour)	Revêtement de sol	Revêtement de sol	Dalles plastiques	P5 Phase 2
Vol 7 (Autre local privatif)	Revêtement de sol	Revêtement de sol	Dalles plastiques	P5 Phase 3
Vol 2 (Dégagement)	Revêtement de sol	Revêtement de sol	Dalles plastiques	P5 Phase 3
Vol 3 (Chambre 1)	Revêtement de sol	Revêtement de sol	Dalles plastiques	P5 Phase 3
Vol 4 (Séjour)	Revêtement de sol	Revêtement de sol	Dalles plastiques	P5 Phase 3
Vol 7 (Autre local privatif)	Revêtement de sol	Revêtement de sol	Colle bitumeuse	P6 Phase 1
Vol 2 (Dégagement)	Revêtement de sol	Revêtement de sol	Colle bitumeuse	P6 Phase 1

P5 : Dalle dure cassante beige,  
Colle bitumineuse noire + ragréage  
gris en faible quantité non  
séparable

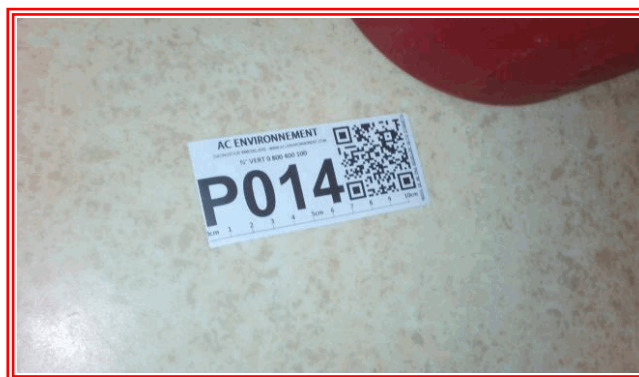
002ER685845 n°14 - 1 (P14) - RDC - logement 17 - Vol 6 (WC)

Vol 6 (WC)	Revêtement de sol	Revêtement de sol	Dalles plastiques	P12 Phase 2
Vol 5 (Cuisine)	Revêtement de sol	Revêtement de sol	Dalles plastiques	P12 Phase 2
Vol 6 (WC)	Revêtement de sol	Revêtement de sol	Colle bitumeuse	P13 Phase 1
Vol 5 (Cuisine)	Revêtement de sol	Revêtement de sol	Colle bitumeuse	P13 Phase 1
Vol 6 (WC)	Revêtement de sol	Revêtement de sol	Colle bitumeuse	P13 Phase 2
Vol 5 (Cuisine)	Revêtement de sol	Revêtement de sol	Colle bitumeuse	P13 Phase 2
Vol 6 (WC)	Revêtement de sol	Revêtement de sol	Ragréage	P14 Phase 1
Vol 5 (Cuisine)	Revêtement de sol	Revêtement de sol	Ragréage	P14 Phase 1

002ER685845 n°14 - 1 (P14)	RDC - logement 17 - Vol 6 (WC)	Prélevement positif
002ER685845 n°15 - 1 (P15)	RDC - logement 17 - Vol 6 (WC)	Prélevement négatif
002ER685845 n°16 - 1 (P16)	RDC - logement 17 - Vol 6 (WC)	Prélevement négatif
002ER685845 n°17 - 1 (P17)	RDC - logement 17 - Vol 6 (WC)	Prélevement négatif
002ER685845 n°18 - 1 (P18)	RDC - logement 17 - Vol 6 (WC)	Prélevement négatif
002ER685845 n°19 - 1 (P19)	RDC - logement 17 - Vol 6 (WC)	Prélevement négatif

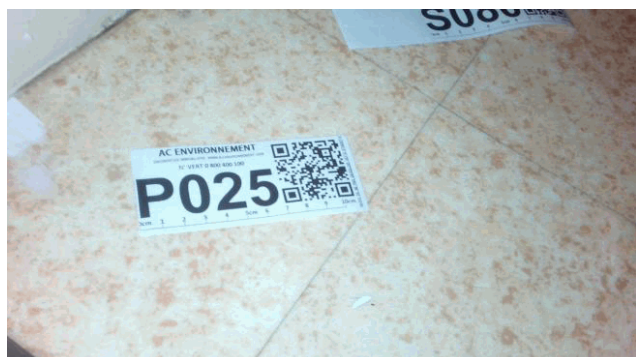
002ER685845 n°25 - 1 (P25) - R+1 - logement 17 - Vol 9  
(Dégagement)

Vol 9 (Dégagement)	Revêtement de sol	Revêtement de sol	Lés plastiques avec sous-couche	P25	Réalisation d'un prélèvement	Beige	002ER68 5845 n °25 - 1	P25	Revêtement souple beige + colle polymère jaune non séparable	Négatif	Négatif sur analyse
Vol 9 (Dégagement)	Revêtement de sol	Revêtement de sol	Plancher bois	S80	Réalisation d'un sondage		S80 - 1				Matériau ne contenant pas d'amiante par nature
Vol 10 (Autre local privatif)	Revêtement de sol	Revêtement de sol	Plancher bois	S80	Sondage et extension de la ZPSO du sondage S80		S80 - 1				Matériau ne contenant pas d'amiante par nature

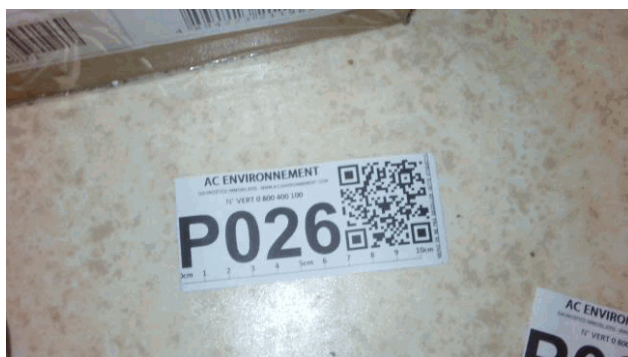
002ER685845 n°26 - 1 (P26) - R+1 - logement 17 - Vol 10 (Autre local privatif)

Vol 11 (Chambre 2)	Revêtement de sol	Revêtement de sol	Lés plastiques avec sous-couche	S86	Sondage et extension de la ZPSO du prélèvement P26	Beige	002ER685845 n°26 - 1	P26 Phase 1	Revêtement souple beige	Négatif	Négatif sur analyse
Vol 12 (Chambre 3)	Revêtement de sol	Revêtement de sol	Lés plastiques avec sous-couche	S87	Sondage et extension de la ZPSO du prélèvement P26	Beige	002ER685845 n°26 - 1	P26 Phase 1	Revêtement souple beige	Négatif	Négatif sur analyse
Vol 13 (Chambre 4)	Revêtement de sol	Revêtement de sol	Lés plastiques avec sous-couche	S88	Sondage et extension de la ZPSO du prélèvement P26	Beige	002ER685845 n°26 - 1	P26 Phase 1	Revêtement souple beige	Négatif	Négatif sur analyse
Vol 11 (Chambre 2) - Vol 12 (Chambre 3) - Vol 13 (Chambre 4)	Revêtement de sol	Revêtement de sol	Lés plastiques avec sous-couche	S86 - S87 - S88	Sondage et extension de la ZPSO du prélèvement P26	Beige	002ER685845 n°26 - 1	P26 Phase 1	Revêtement souple beige	Négatif	Négatif sur analyse

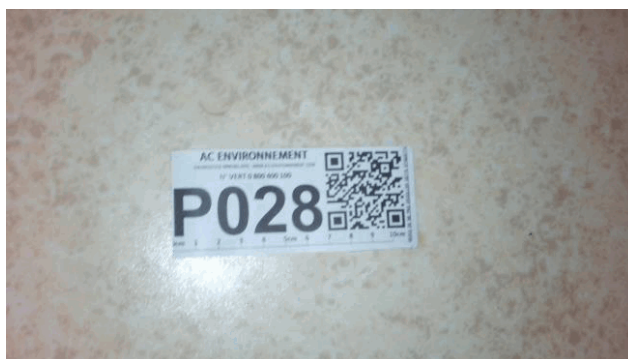
002ER685845 n°28 - 1 (P28) - R+1 - logement 17 - Vol 11 (Chambre 2)

Vol 11 (Chambre 2)	Revêtement de sol	Revêtement de sol	Colles de revêtement de sol	P28	Réalisation d'un prélèvement	Jaune	002ER685845 n°28 - 1	P28	Colle polymère jaune non séparable + ragréage gris	Négatif	Négatif sur analyse
Vol 12 (Chambre 3)	Revêtement de sol	Revêtement de sol	Colles de revêtement de sol	S92	Sondage et extension de la ZPSO du prélèvement P28	Jaune	002ER685845 n°28 - 1	P28	Colle polymère jaune non séparable + ragréage gris	Négatif	Négatif sur analyse
Vol 13 (Chambre 4)	Revêtement de sol	Revêtement de sol	Colles de revêtement de sol	S93	Sondage et extension de la ZPSO du prélèvement P28	Jaune	002ER685845 n°28 - 1	P28	Colle polymère jaune non séparable + ragréage gris	Négatif	Négatif sur analyse
Vol 12 (Chambre 3) - Vol 13 (Chambre 4)	Revêtement de sol	Revêtement de sol	Colles de revêtement de sol	S92 - S93	Sondage et extension de la ZPSO du prélèvement P28	Jaune	002ER685845 n°28 - 1	P28	Colle polymère jaune non séparable + ragréage gris	Négatif	Négatif sur analyse
