Rapport de repérage des matériaux et produits contenant de l'amiante avant réalisation de travaux dans un immeuble bâti

Adresse : 18 RUE ARAGON 18240 BELLEVILLE SUR LOIRE

Référence client : BVIL-MI_BVIL-MI-18A_007517

Date du rapport : 18/12/2023

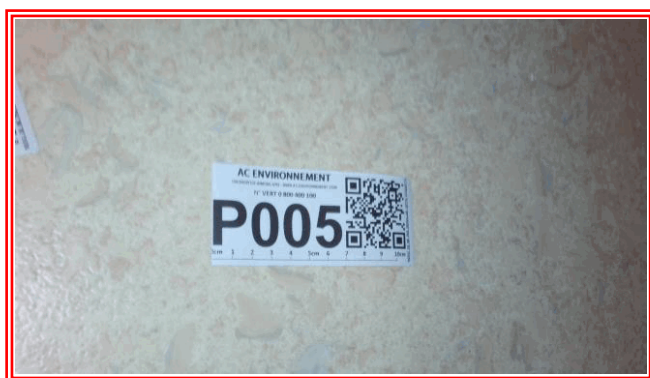
002ER685847 n°5 - 1 (P5) - RDC - logement 18 - Vol 6
(Cuisine)

Localisation	Catégorie	Composant	Partie de composant	Sur avis / réf pré.
Vol 6 (Cuisine)	Revêtement de sol	Revêtement de sol	Lés plastiques avec sous-couche	P5 Phase 2
Vol 5 (WC)	Revêtement de sol	Revêtement de sol	Lés plastiques avec sous-couche	P8 Phase 2
Vol 5 (WC)	Revêtement de sol	Revêtement de sol	Dalles plastiques	P9
Vol 6 (Cuisine)	Revêtement de sol	Revêtement de sol	Dalles plastiques	P9
Vol 5 (WC)	Revêtement de sol	Revêtement de sol	Colle bitumeuse	P10
Vol 6 (Cuisine)	Revêtement de sol	Revêtement de sol	Colle bitumeuse	P10
Vol 5 (WC)	Revêtement de sol	Revêtement de sol	Ragréage	P11
Vol 6 (Cuisine)	Revêtement de sol	Revêtement de sol	Ragréage	P11
Vol 2 (Dégagement)	Revêtement de sol	Revêtement de sol	Lés plastiques avec sous-couche	P12 Phase 2
Vol 2 (Dégagement)	Revêtement de sol	Revêtement de sol	Dalles plastiques	P13
Vol 7 (Séjour)	Revêtement de sol	Revêtement de sol	Dalles plastiques	P13
Vol 3 (Autre local privatif)	Revêtement de sol	Revêtement de sol	Dalles plastiques	P13

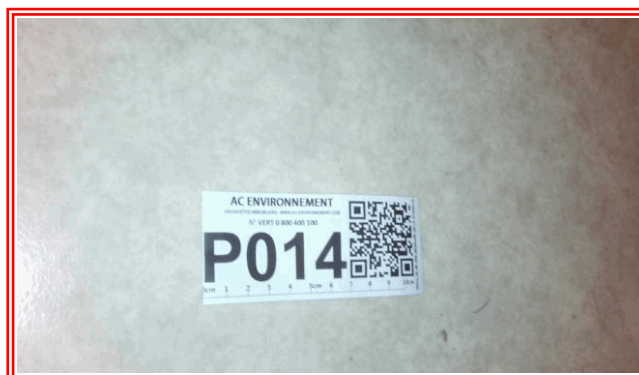
002ER685847 n°14 - 1 (P14) - RDC - logement 18 - Vol 2
(Dégagement)

Vol 2 (Dégagement)	Revêtement de sol	Revêtement de sol	Colle bitumeuse	P14
Vol 7 (Séjour)	Revêtement de sol	Revêtement de sol	Colle bitumeuse	P14
Vol 3 (Autre local privatif)	Revêtement de sol	Revêtement de sol	Colle bitumeuse	P14
Vol 2 (Dégagement)	Revêtement de sol	Revêtement de sol	Ragréage	P15
Vol 7 (Séjour)	Revêtement de sol	Revêtement de sol	Ragréage	P15
Vol 3 (Autre local privatif)	Revêtement de sol	Revêtement de sol	Ragréage	P15
Vol 3 (Autre local privatif)	Revêtement de sol	Revêtement de sol	Lés plastiques avec sous-couche	P17 Phase 2

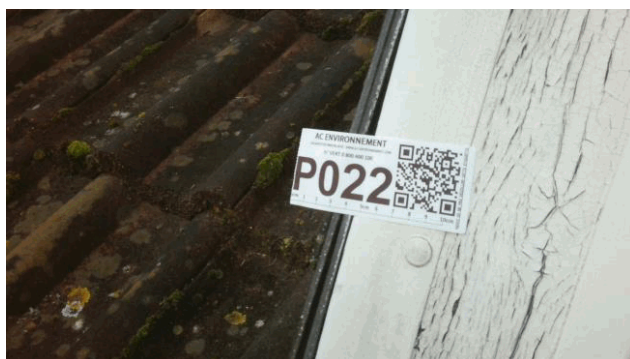
002ER685847 n°22 - 1 (P22) - R+1 - logement 18 - Vol 12
(Chambre 2)

Vol 12 (Chambre 2)	Toiture et étanchéité	Ardoises	Ardoises en fibrociment	P22	Réalisation d'un prélèvement		002ER685847 n°22 - 1	P22	Fibrociment gris avec fibres visibles	Négatif	Négatif sur analyse
Vol 9 (Salle de bains)	Revêtement de sol	Revêtement de sol	Lés plastiques avec sous-couche	P23	Réalisation d'un prélèvement	Gris	002ER685847 n°23 - 1	P23 Phase 1	Revêtement souple beige	Négatif	Négatif sur analyse

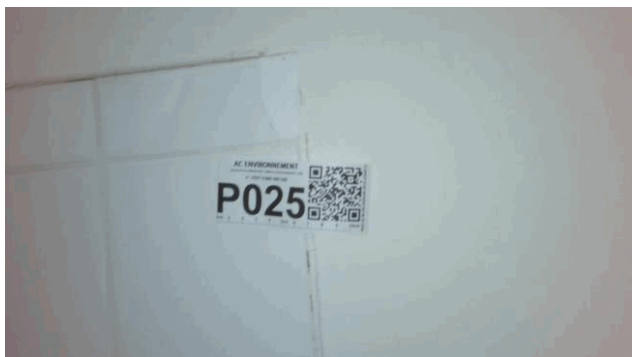
002ER685847 n°25 - 1 (P25) - R+1 - logement 18 - Vol 9
(Salle de bains)

Vol 9 (Salle de bains)	Revêtement de mur	Revêtement de mur	Colle de carrelage (faïence)	P25	Réalisation d'un prélèvement	Blanc	002ER685847 n°25 - 1	P25	Colle beige	Négatif	Négatif sur analyse
Vol 9 (Salle de bains)	Revêtement de mur	Revêtement de mur	Colle de carrelage (faïence)	S80	Sondage et extension de la ZPSO du prélèvement P25	Blanc	002ER685847 n°25 - 1	P25	Colle beige	Négatif	Négatif sur analyse

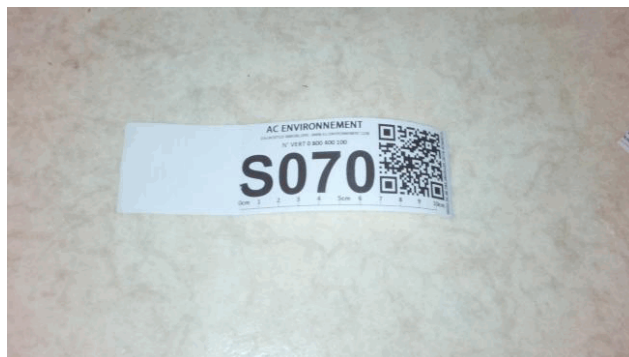
S70 - 1 (S70) - R+1 - logement 18 - Vol 8
(Dégagement)

Vol 8 (Dégagement)	Revêtement de sol	Revêtement de sol	Plancher bois	S70	Réalisation d'un sondage		S70 - 1				Matériau ne contenant pas d'amiante par nature
Vol 10 (Autre local privatif)	Revêtement de sol	Revêtement de sol	Plancher bois	S70	Sondage et extension de la ZPSO du sondage S70		S70 - 1				Matériau ne contenant pas d'amiante par nature
Vol 11 (Chambre 1)	Revêtement de sol	Revêtement de sol	Plancher bois	S70	Sondage et extension de la ZPSO du sondage S70		S70 - 1				Matériau ne contenant pas d'amiante par nature
