Rapport de repérage des matériaux et produits contenant de l'amiante avant réalisation de travaux dans un immeuble bâti

Adresse : 19 RUE ARAGON 18240 BELLEVILLE SUR LOIRE

Date de repérage : 05/12/2023

Date du rapport : 18/12/2023

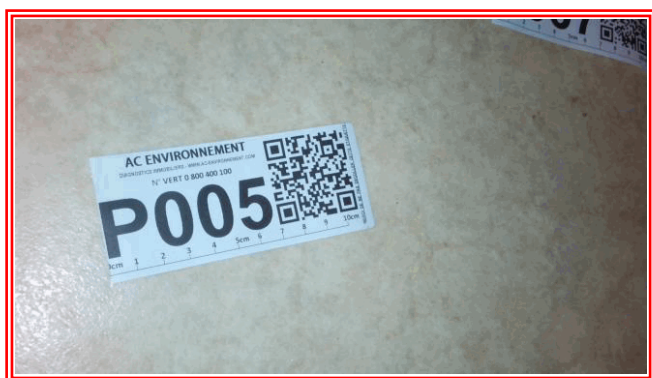
002ER685849 n°5 - 1 (P5) - RDC - logement 19 - Vol 2
(Dégagement)

Localisation	Catégorie	Composant	Partie de composant	Sur avis / réf pré.
Vol 2 (Dégagement)	Revêtement de sol	Revêtement de sol	Dalles plastiques	P5 Phase 1
Vol 6 (Autre local privatif)	Revêtement de sol	Revêtement de sol	Dalles plastiques	P5 Phase 1
Vol 3 (Séjour)	Revêtement de sol	Revêtement de sol	Dalles plastiques	P5 Phase 1
Vol 2 (Dégagement)	Revêtement de sol	Revêtement de sol	Dalles plastiques	P5 Phase 2
Vol 6 (Autre local privatif)	Revêtement de sol	Revêtement de sol	Dalles plastiques	P5 Phase 2
Vol 3 (Séjour)	Revêtement de sol	Revêtement de sol	Dalles plastiques	P5 Phase 2
Vol 2 (Dégagement)	Revêtement de sol	Revêtement de sol	Ragréage	P7
Vol 6 (Autre local privatif)	Revêtement de sol	Revêtement de sol	Ragréage	P7
Vol 3 (Séjour)	Revêtement de sol	Revêtement de sol	Ragréage	P7
Vol 6 (Autre local privatif)	Revêtement de sol	Revêtement de sol	Lés plastiques avec sous-couche	P8 Phase 2
Vol 2 (Dégagement)	Revêtement de sol	Revêtement de sol	Lés plastiques avec sous-couche	P8 Phase 2

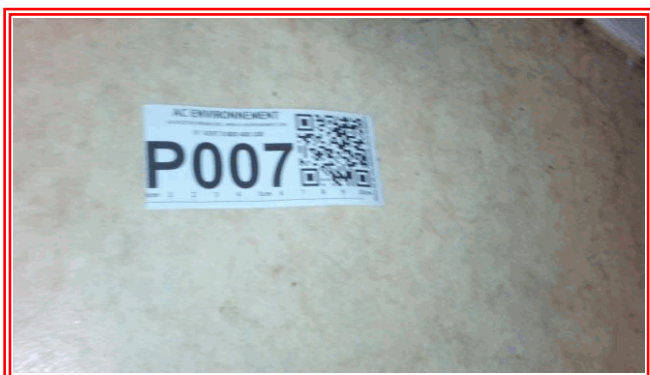
002ER685849 n°7 - 1 (P7) - RDC - logement 19 - Vol 2
(Dégagement)

002ER685849 n°7 - 1 (P7)	RDC - logement 19 - Vol 2 (Dégagement)	Prélèvement positif
002ER685849 n°8 - 1 (P8)	RDC - logement 19 - Vol 6 (Autre local privatif)	Prélèvement positif
002ER685849 n°9 - 1 (P9)	RDC - logement 19 - Vol 5 (WC)	Prélèvement positif
002ER685849 n°10 - 1 (P10)	RDC - logement 19 - Vol 5 (WC)	Prélèvement positif
002ER685849 n°11 - 1 (P11)	RDC - logement 19 - Vol 5 (WC)	Prélèvement positif
002ER685849 n°12 - 1 (P12)	RDC - logement 19 - Vol 5 (WC)	Prélèvement négatif
002ER685849 n°13 - 1 (P13)	RDC - logement 19 - Vol 5 (WC)	Prélèvement négatif
002ER685849 n°14 - 1 (P14)	RDC - logement 19 - Vol 5 (WC)	Prélèvement négatif
002ER685849 n°15 - 1 (P15)	RDC - logement 19 - Vol 5 (WC)	Prélèvement négatif
002ER685849 n°16 - 1 (P16)	RDC - logement 19 - Vol 4 (Cuisine)	Prélèvement négatif
002ER685849 n°17 - 1 (P17)	RDC - logement 19 - Vol 4 (Cuisine)	Prélèvement positif
002ER685849 n°18 - 1 (P18)	RDC - logement 19 - Vol 4 (Cuisine)	Prélèvement négatif

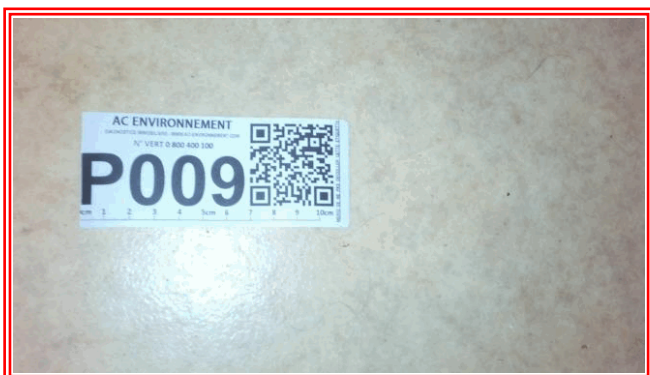
002ER685849 n°9 - 1 (P9) - RDC - logement 19 - Vol 5
(WC)

Vol 5 (WC)	Revêtement de sol	Revêtement de sol	Lés plastiques avec sous-couche	P9 Phase 2
Vol 5 (WC)	Revêtement de sol	Revêtement de sol	Colle bitumeuse	P10 Phase 2
Vol 4 (Cuisine)	Revêtement de sol	Revêtement de sol	Colle bitumeuse	P10 Phase 2
Vol 5 (WC)	Revêtement de sol	Revêtement de sol	Ragréage	P11
Vol 4 (Cuisine)	Revêtement de sol	Revêtement de sol	Ragréage	P11
Vol 4 (Cuisine)	Revêtement de sol	Revêtement de sol	Lés plastiques avec sous-couche	P17 Phase 2
Vol 1 (Espace extérieur privatif)	Equipements divers et accessoires	Plaque ondulé	Fibres ciments	P26

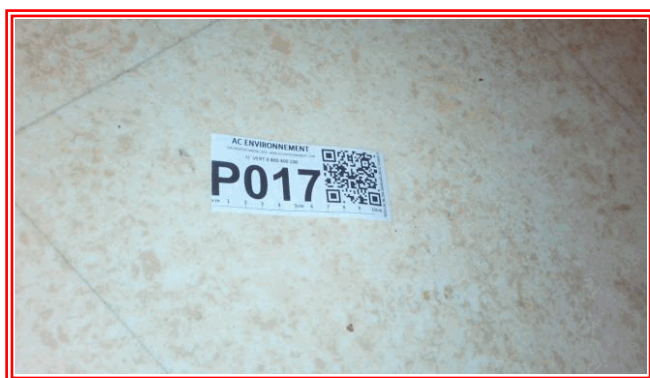
002ER685849 n°17 - 1 (P17) - RDC - logement 19 - Vol 4 (Cuisine)

P17 : Colle polymère jaune non
séparable + colle bitumineuse noire
non séparable + ragréage gris

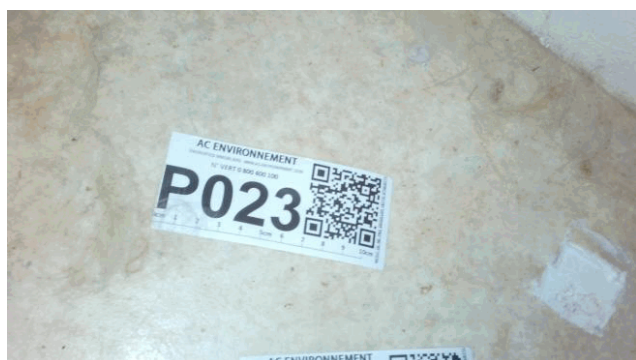
002ER685849 n°23 - 1 (P23) - R+1 - logement 19 - Vol 13
(Salle de bains)

Vol 13 (Salle de bains)	Revêtement de sol	Revêtement de sol	Lés plastiques avec sous-couche	P23	Réalisation d'un prélèvement	Beige	002ER685849 n°23 - 1	P23 Phase 1	Revêtement souple beige	Négatif	Négatif sur analyse
Vol 13 (Salle de bains)	Revêtement de sol	Revêtement de sol	Lés plastiques avec sous-couche	P23	Réalisation d'un prélèvement	Beige	002ER685849 n°23 - 1	P23 Phase 2	Colle polymère jaune	Négatif	Négatif sur analyse
Vol 13 (Salle de bains)	Revêtement de sol	Revêtement de sol	Lés plastiques avec sous-couche	P23	Réalisation d'un prélèvement	Beige	002ER685849 n°23 - 1	P23 Phase 3	Revêtement souple orange	Négatif	Négatif sur analyse
Vol 13 (Salle de bains)	Revêtement de sol	Revêtement de sol	Lés plastiques avec sous-couche	P24	Réalisation d'un prélèvement	Rouge	002ER685849 n°24 - 1	P24 Phase 1	Revêtement souple orange	Négatif	Négatif sur analyse
Vol 13 (Salle de bains)	Revêtement de sol	Revêtement de sol	Lés plastiques avec sous-couche	P24	Réalisation d'un prélèvement	Rouge	002ER685849 n°24 - 1	P24 Phase 2	Colle polymère incolore avec couche en mousse	Négatif	Négatif sur analyse

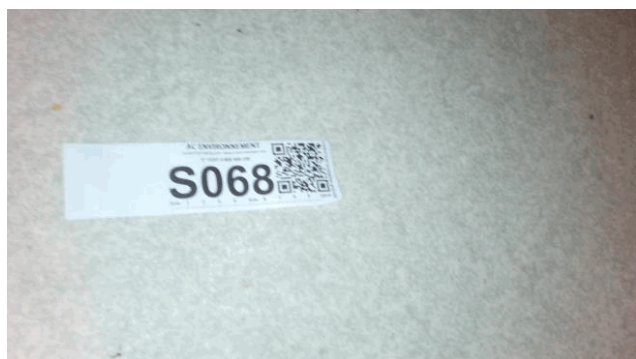
S68 - 1 (S68) - R+1 - logement 19 - Vol 8 (Dégagement)

Vol 11 (Chambre 2)	Revêtement de sol	Revêtement de sol	Plancher bois	S68	Sondage et extension de la ZPSO du sondage S68		S68 - 1				Matériau ne contenant pas d'amiante par nature
Vol 12 (Autre local privatif)	Revêtement de sol	Revêtement de sol	Plancher bois	S68	Sondage et extension de la ZPSO du sondage S68		S68 - 1				Matériau ne contenant pas d'amiante par nature
Vol 13 (Salle de bains)	Revêtement de sol	Revêtement de sol	Plancher bois	S68	Sondage et extension de la ZPSO du sondage S68		S68 - 1				Matériau ne contenant pas d'amiante par nature
