## Rapport de repérage des matériaux et produits contenant de l'amiante avant réalisation de travaux dans un immeuble bâti

Adresse : 20 RUE ARAGON 18240 BELLEVILLE SUR LOIRE

Date de repérage : 06/12/2023

Date du rapport : 15/12/2023

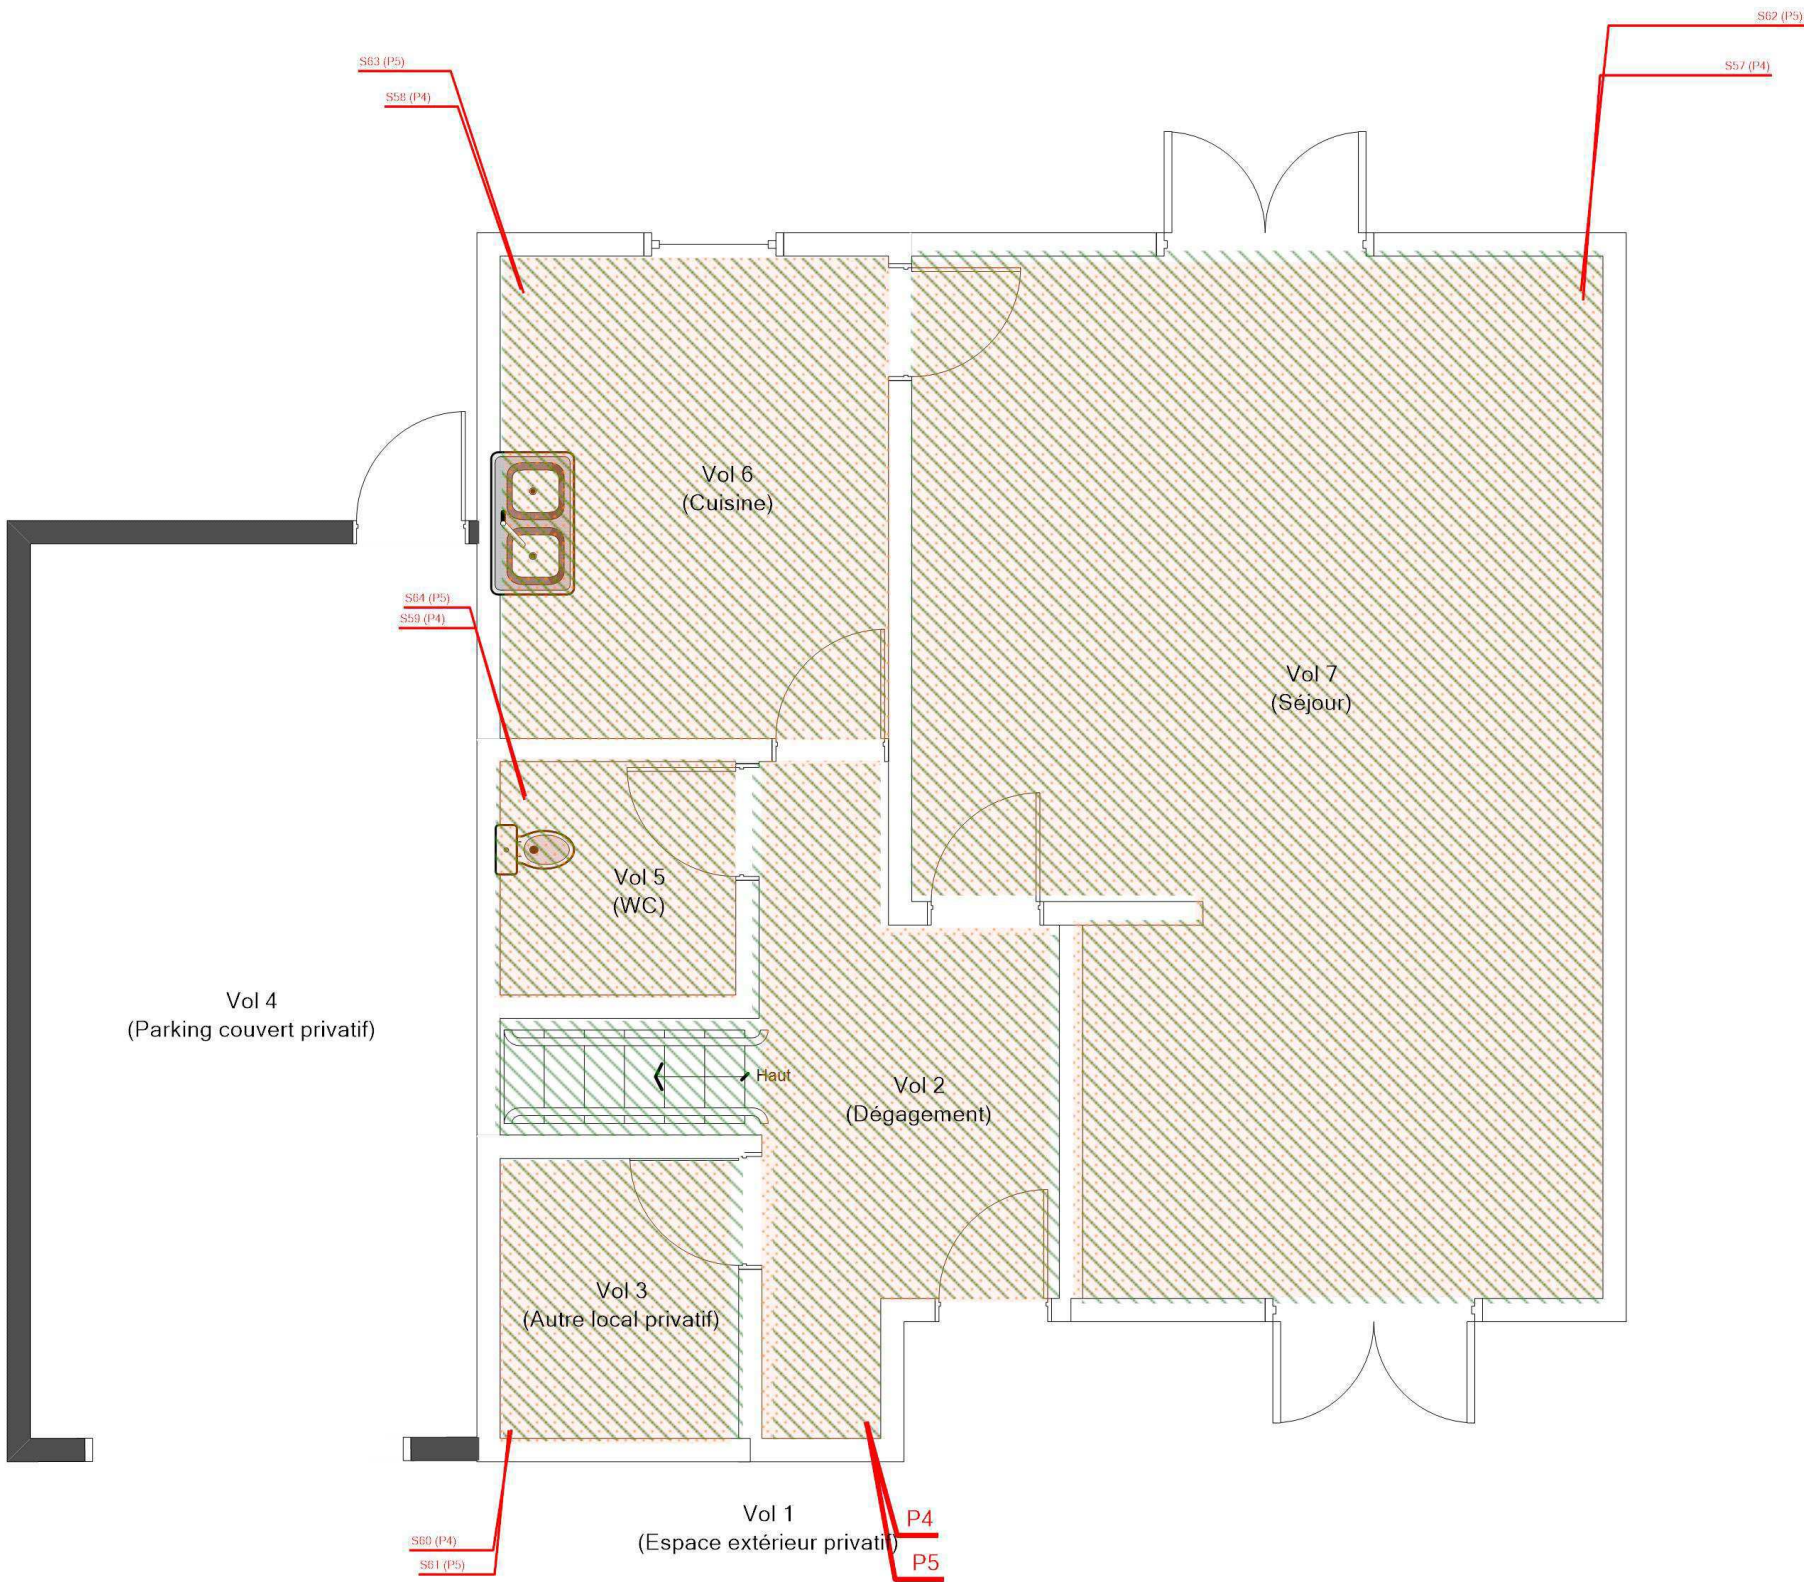
RDC - LOGEMENT 20 - MPCA REVÊTEMENT DE SOL				Référence: 002ER685851

P4 : Colle polymère jaune avec  
poussières non séparable + dalle  
dure cassante beige, Colle  
bitumineuse noire

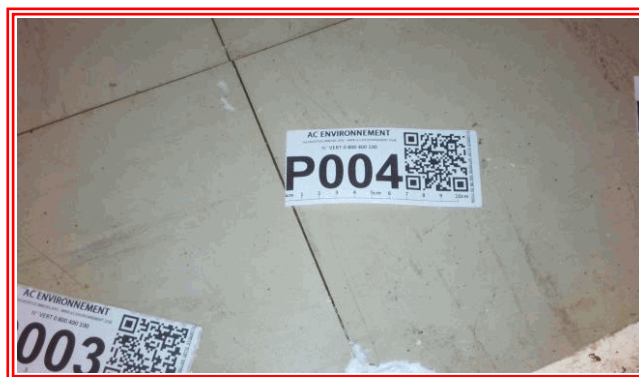
002ER685851 n°4 - 1 (P4) - RDC - logement 20 - Vol 2  
(Dégagement)

Localisation	Catégorie	Composant	Partie de composant	Sur avis / réf pré.
Vol 2 (Dégagement)	Revêtement de sol	Revêtement de sol	Colle bitumeuse	P4 Phase 1
Vol 7 (Séjour)	Revêtement de sol	Revêtement de sol	Colle bitumeuse	P4 Phase 1
Vol 6 (Cuisine)	Revêtement de sol	Revêtement de sol	Colle bitumeuse	P4 Phase 1
Vol 5 (WC)	Revêtement de sol	Revêtement de sol	Colle bitumeuse	P4 Phase 1
Vol 3 (Autre local privatif)	Revêtement de sol	Revêtement de sol	Colle bitumeuse	P4 Phase 1
Vol 2 (Dégagement)	Revêtement de sol	Revêtement de sol	Colle bitumeuse	P4 Phase 2
Vol 7 (Séjour)	Revêtement de sol	Revêtement de sol	Colle bitumeuse	P4 Phase 2
Vol 6 (Cuisine)	Revêtement de sol	Revêtement de sol	Colle bitumeuse	P4 Phase 2
Vol 5 (WC)	Revêtement de sol	Revêtement de sol	Colle bitumeuse	P4 Phase 2
Vol 3 (Autre local privatif)	Revêtement de sol	Revêtement de sol	Colle bitumeuse	P4 Phase 2
Vol 2 (Dégagement)	Revêtement de sol	Revêtement de sol	Ragréage	P5 Phase 1

002ER685851 n°4 - 1 (P4)	RDC - logement 20 - Vol 2 (Dégagement)	Prélevement positif
002ER685851 n°5 - 1 (P5)	RDC - logement 20 - Vol 2 (Dégagement)	Prélevement positif
002ER685851 n°6 - 1 (P6)	RDC - logement 20 - Vol 5 (WC)	Prélevement négatif
002ER685851 n°7 - 1 (P7)	RDC - logement 20 - Vol 5 (WC)	Prélevement négatif
002ER685851 n°8 - 1 (P8)	RDC - logement 20 - Vol 6 (Cuisine)	Prélevement négatif
002ER685851 n°9 - 1 (P9)	RDC - logement 20 - Vol 1 (Espace extérieur privatif)	Prélevement négatif
002ER685851 n°10 - 1 (P10)	RDC - logement 20 - Vol 4 (Parking couvert privatif)	Prélevement négatif
002ER685851 n°11 - 1 (P11)	RDC - logement 20 - Vol 4 (Parking couvert privatif)	Prélevement négatif
	RDC - logement 20 - Vol 2 (Dégagement)	I1
S44 - 1 (S44)	RDC - logement 20 - Vol 2 (Dégagement)

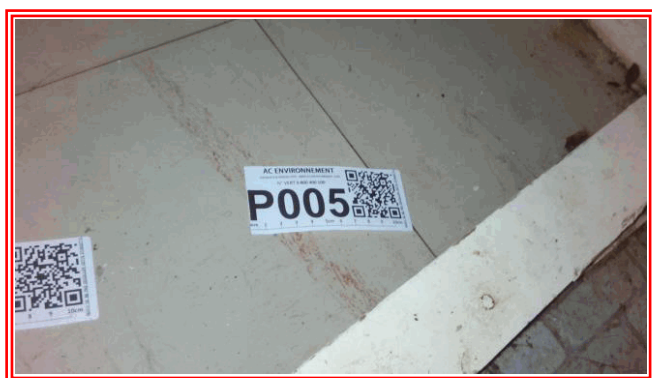
002ER685851 n°5 - 1 (P5) - RDC - logement 20 - Vol 2  
(Dégagement)

Vol 3 (Autre local privatif)	Revêtement de sol	Revêtement de sol	Ragréage	P5 Phase 1
Vol 7 (Séjour)	Revêtement de sol	Revêtement de sol	Ragréage	P5 Phase 1
Vol 6 (Cuisine)	Revêtement de sol	Revêtement de sol	Ragréage	P5 Phase 1
Vol 5 (WC)	Revêtement de sol	Revêtement de sol	Ragréage	P5 Phase 1
