## Rapport de repérage des matériaux et produits contenant de l'amiante avant réalisation de travaux dans un immeuble bâti

Adresse : 21 RUE ARAGON 18240 BELLEVILLE SUR LOIRE

Désignation : Maison de type T3 Bis

Date de repérage : 08/12/2023

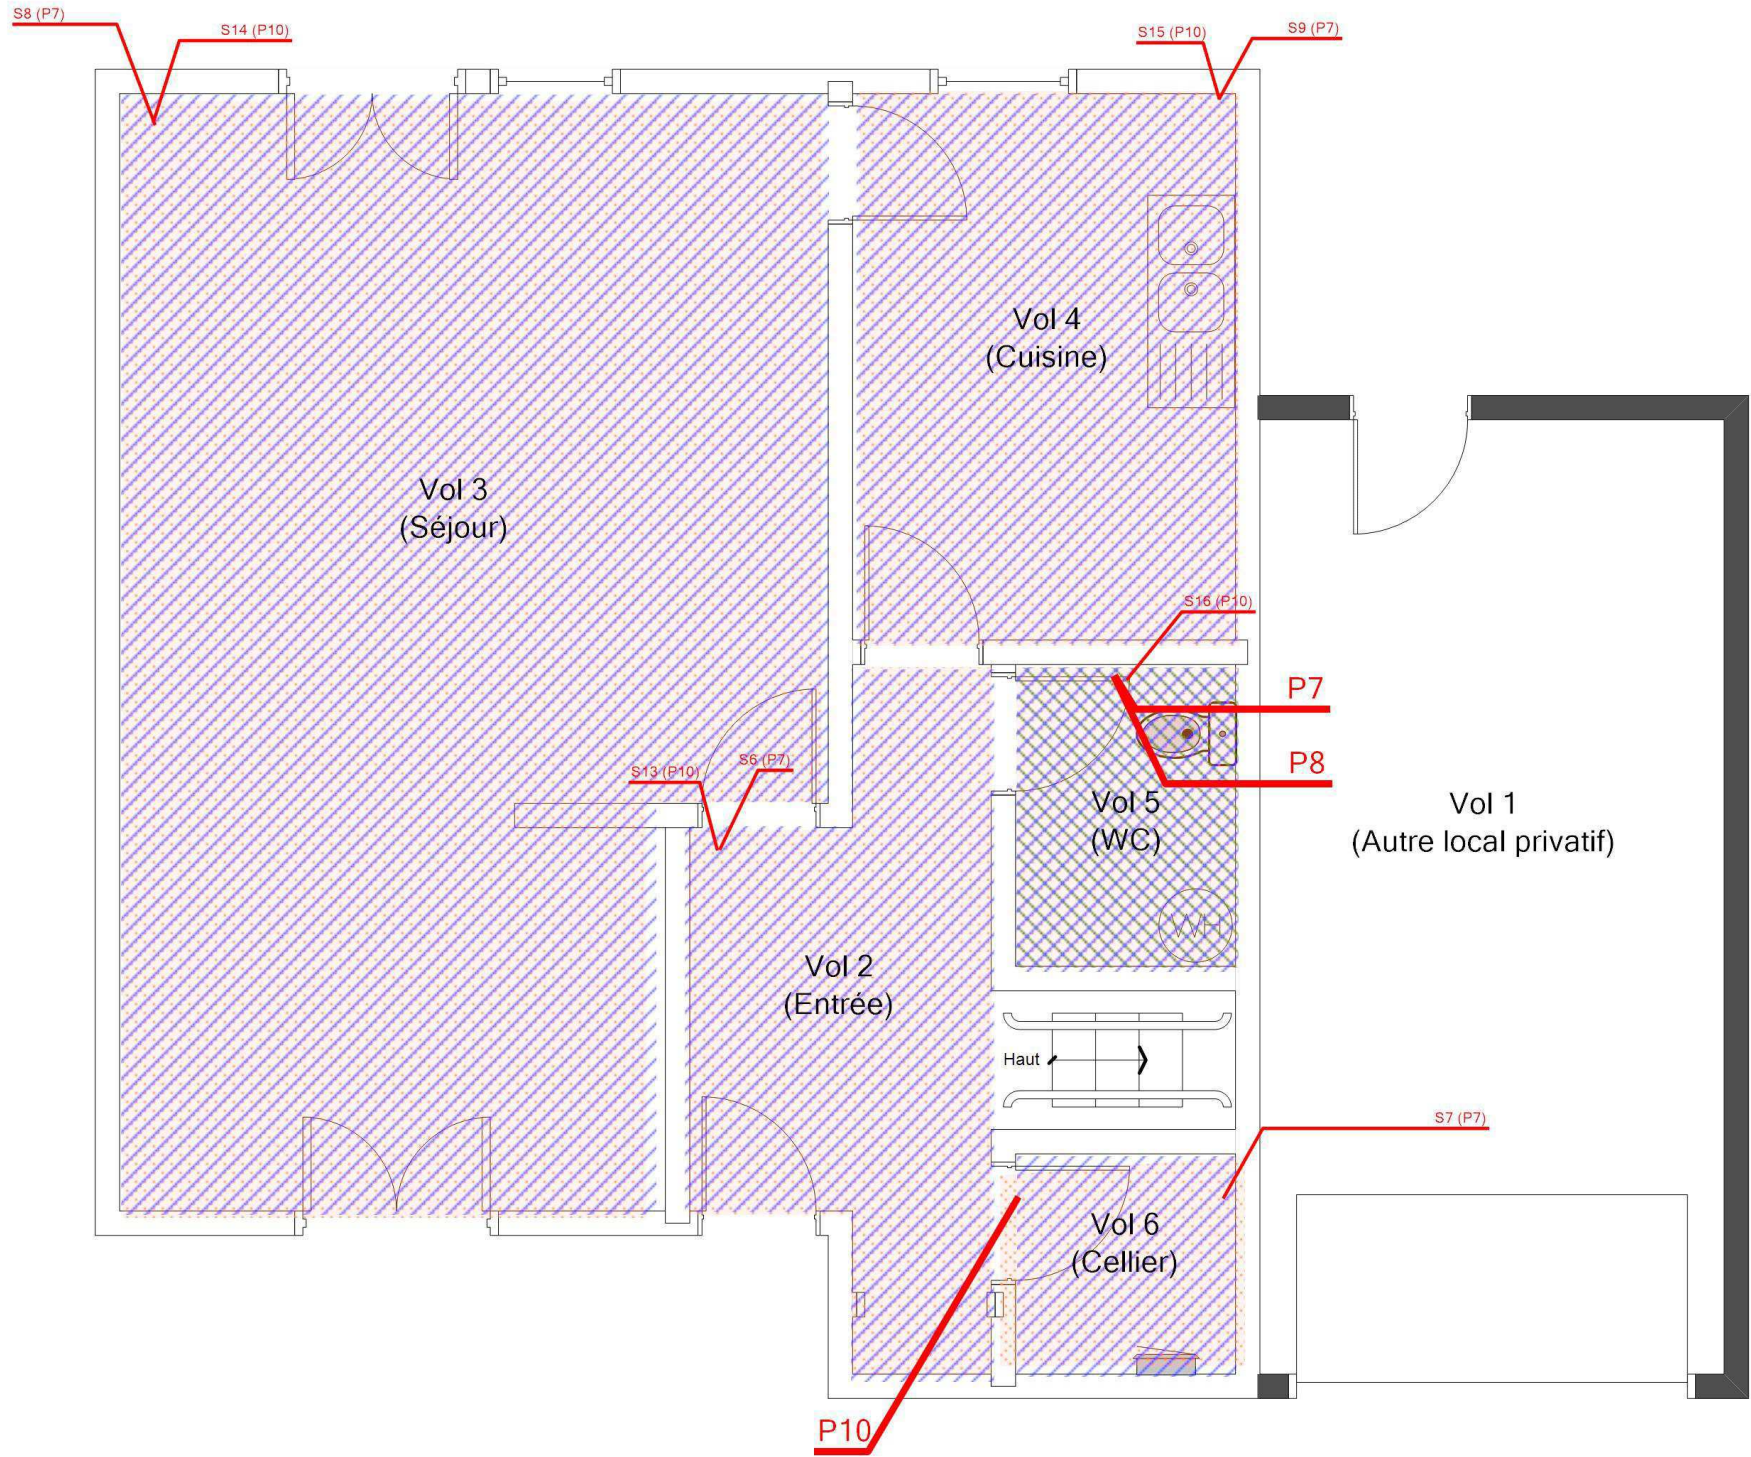
P8 : Ragréage

P7 : Colle bitumeuse

P10 : Dalle dure cassante grise,  
Colle bitumineuse noire

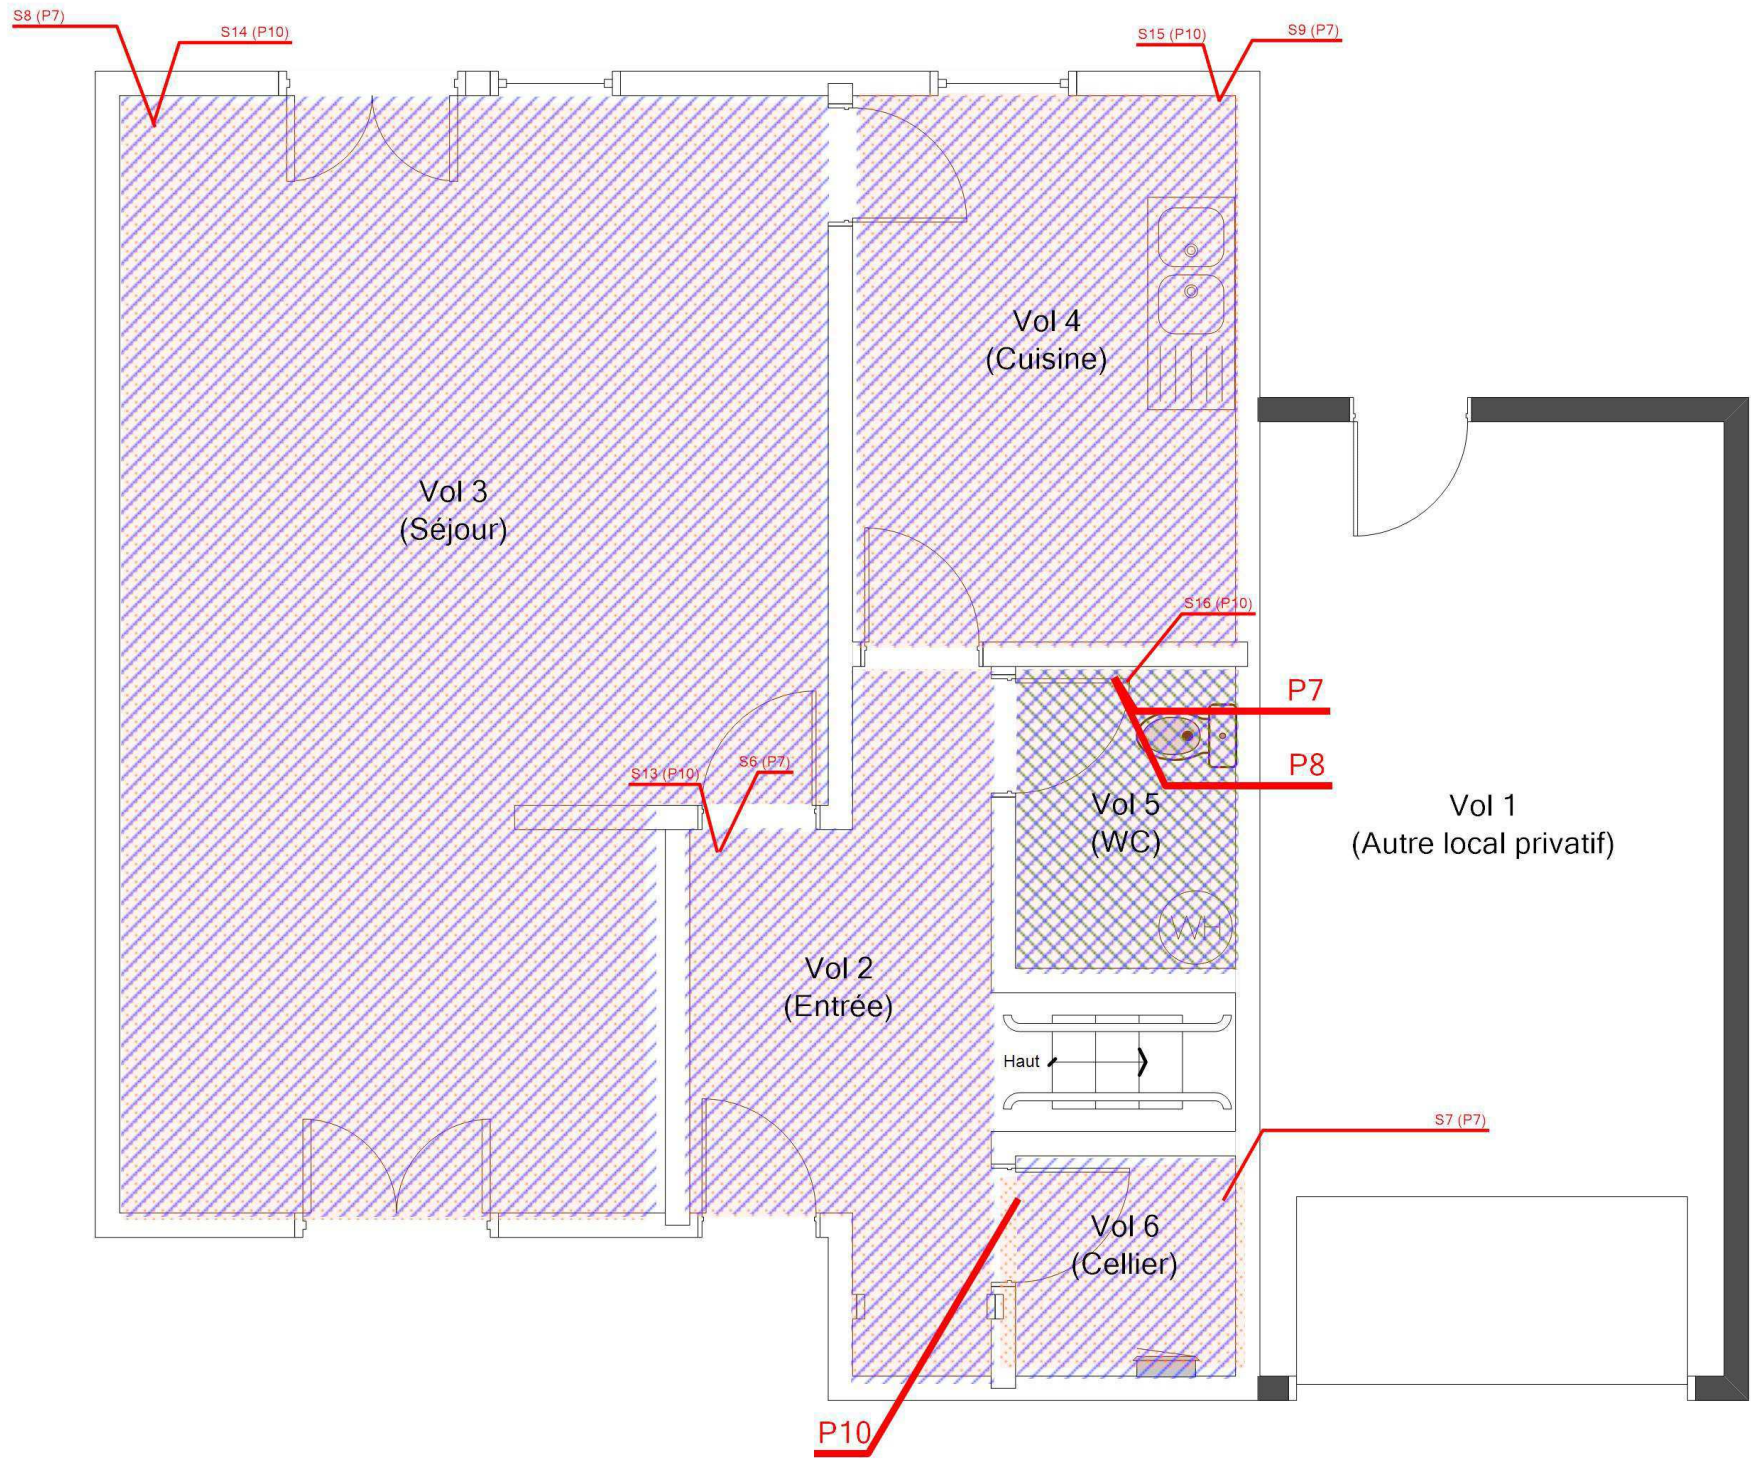
REZ DE CHAUSSEE - MPCA REVÊTEMENT DE SOL

P8 : Ragréage

P7 : Colle bitumeuse

P10 : Dalle dure cassante grise,  
Colle bitumineuse noire

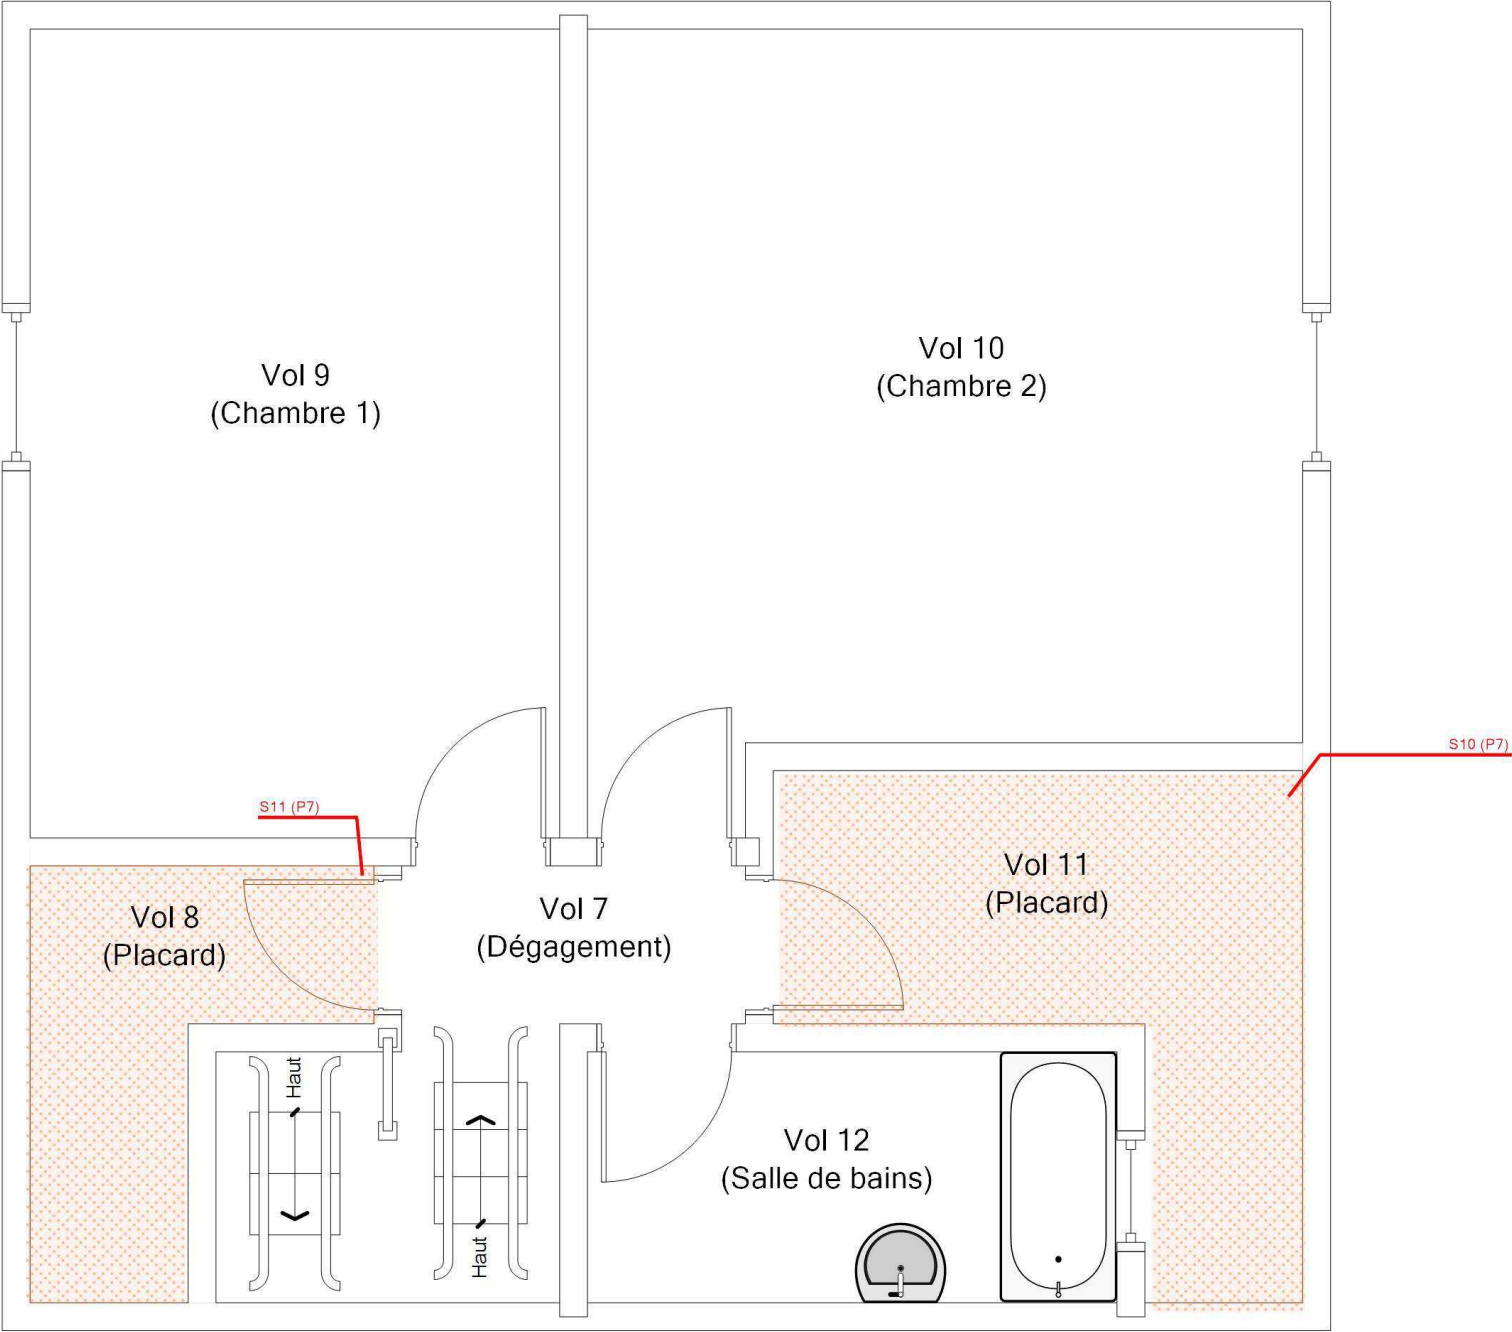
1ER ÉTAGE - MPCA TOUTES CATÉGORIES CONFONDUES

P7 : Colle bitumeuse

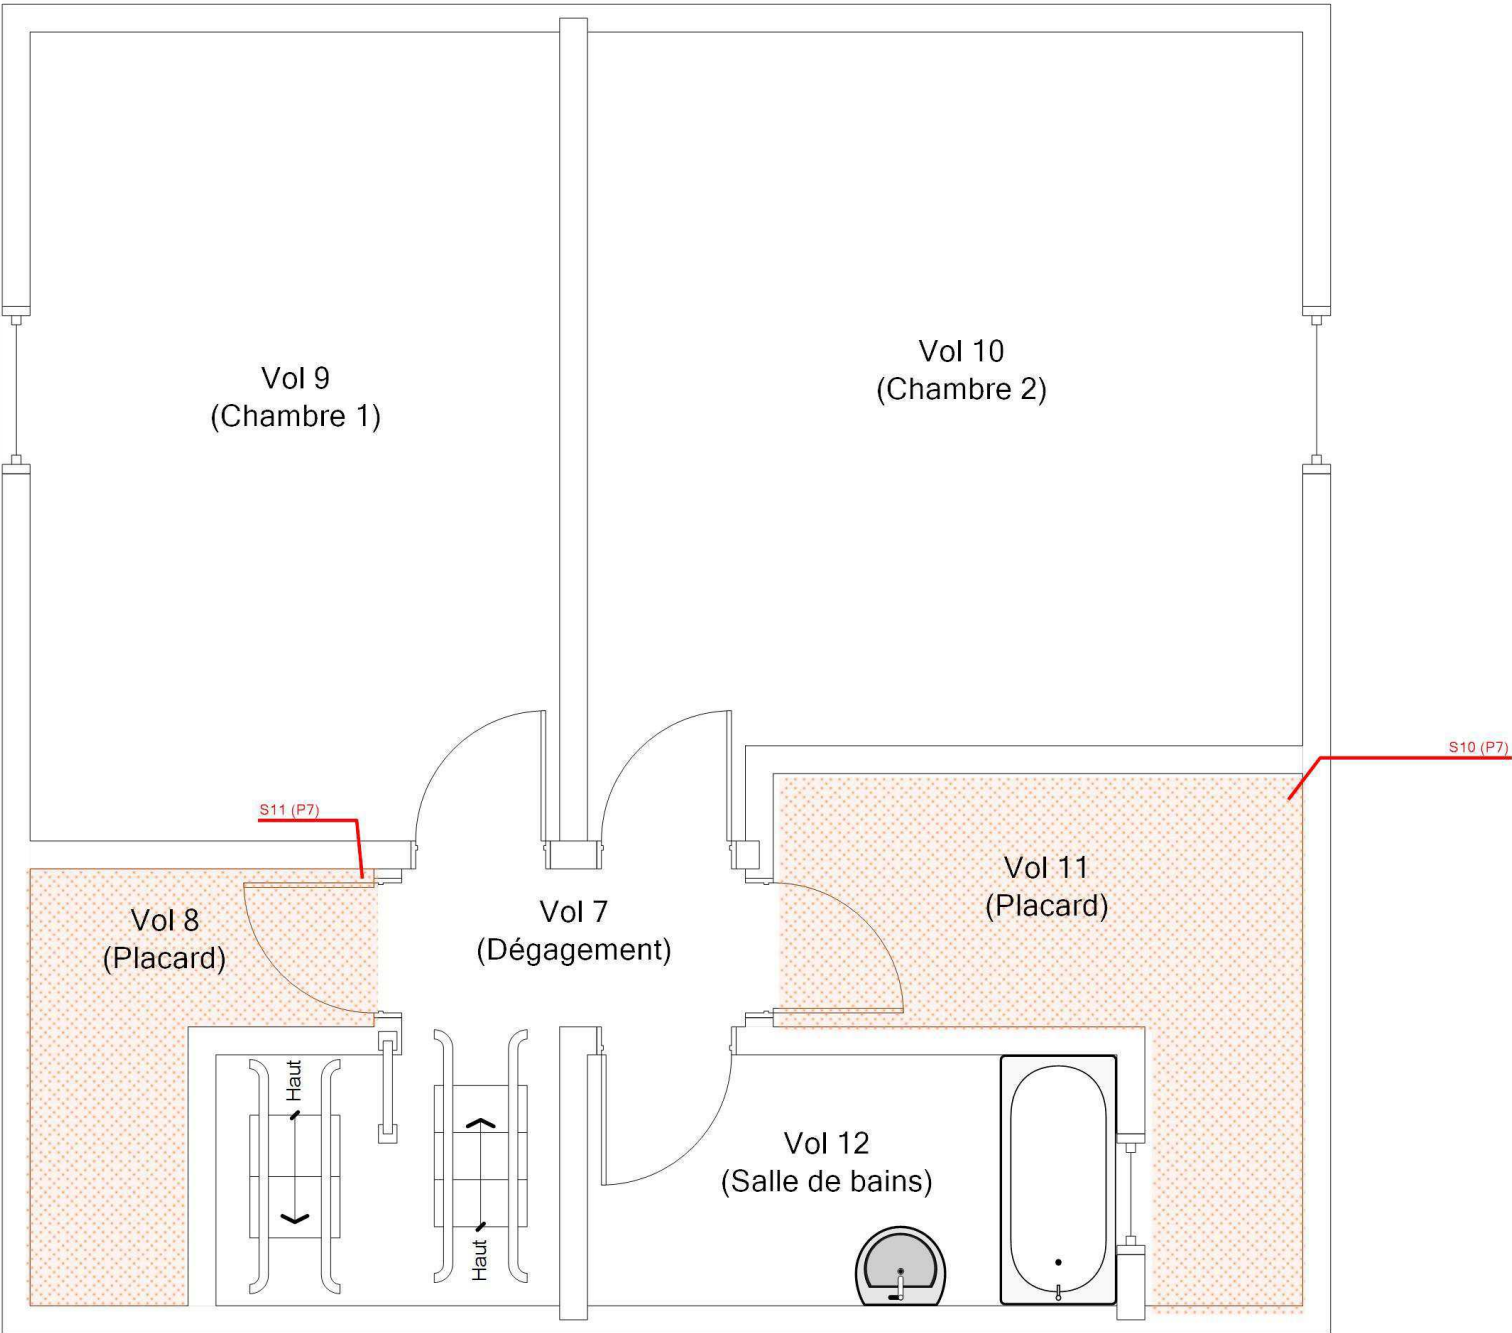
1ER ÉTAGE - MPCA REVÊTEMENT DE SOL

P7 : Colle bitumeuse
