Rapport de repérage des matériaux et produits contenant de l'amiante avant réalisation de travaux dans un immeuble bâti

Adresse : 23 RUE ARAGON 18240 BELLEVILLE SUR LOIRE

Désignation : Maison de type T3 Bis

Date du rapport : 03/11/2023

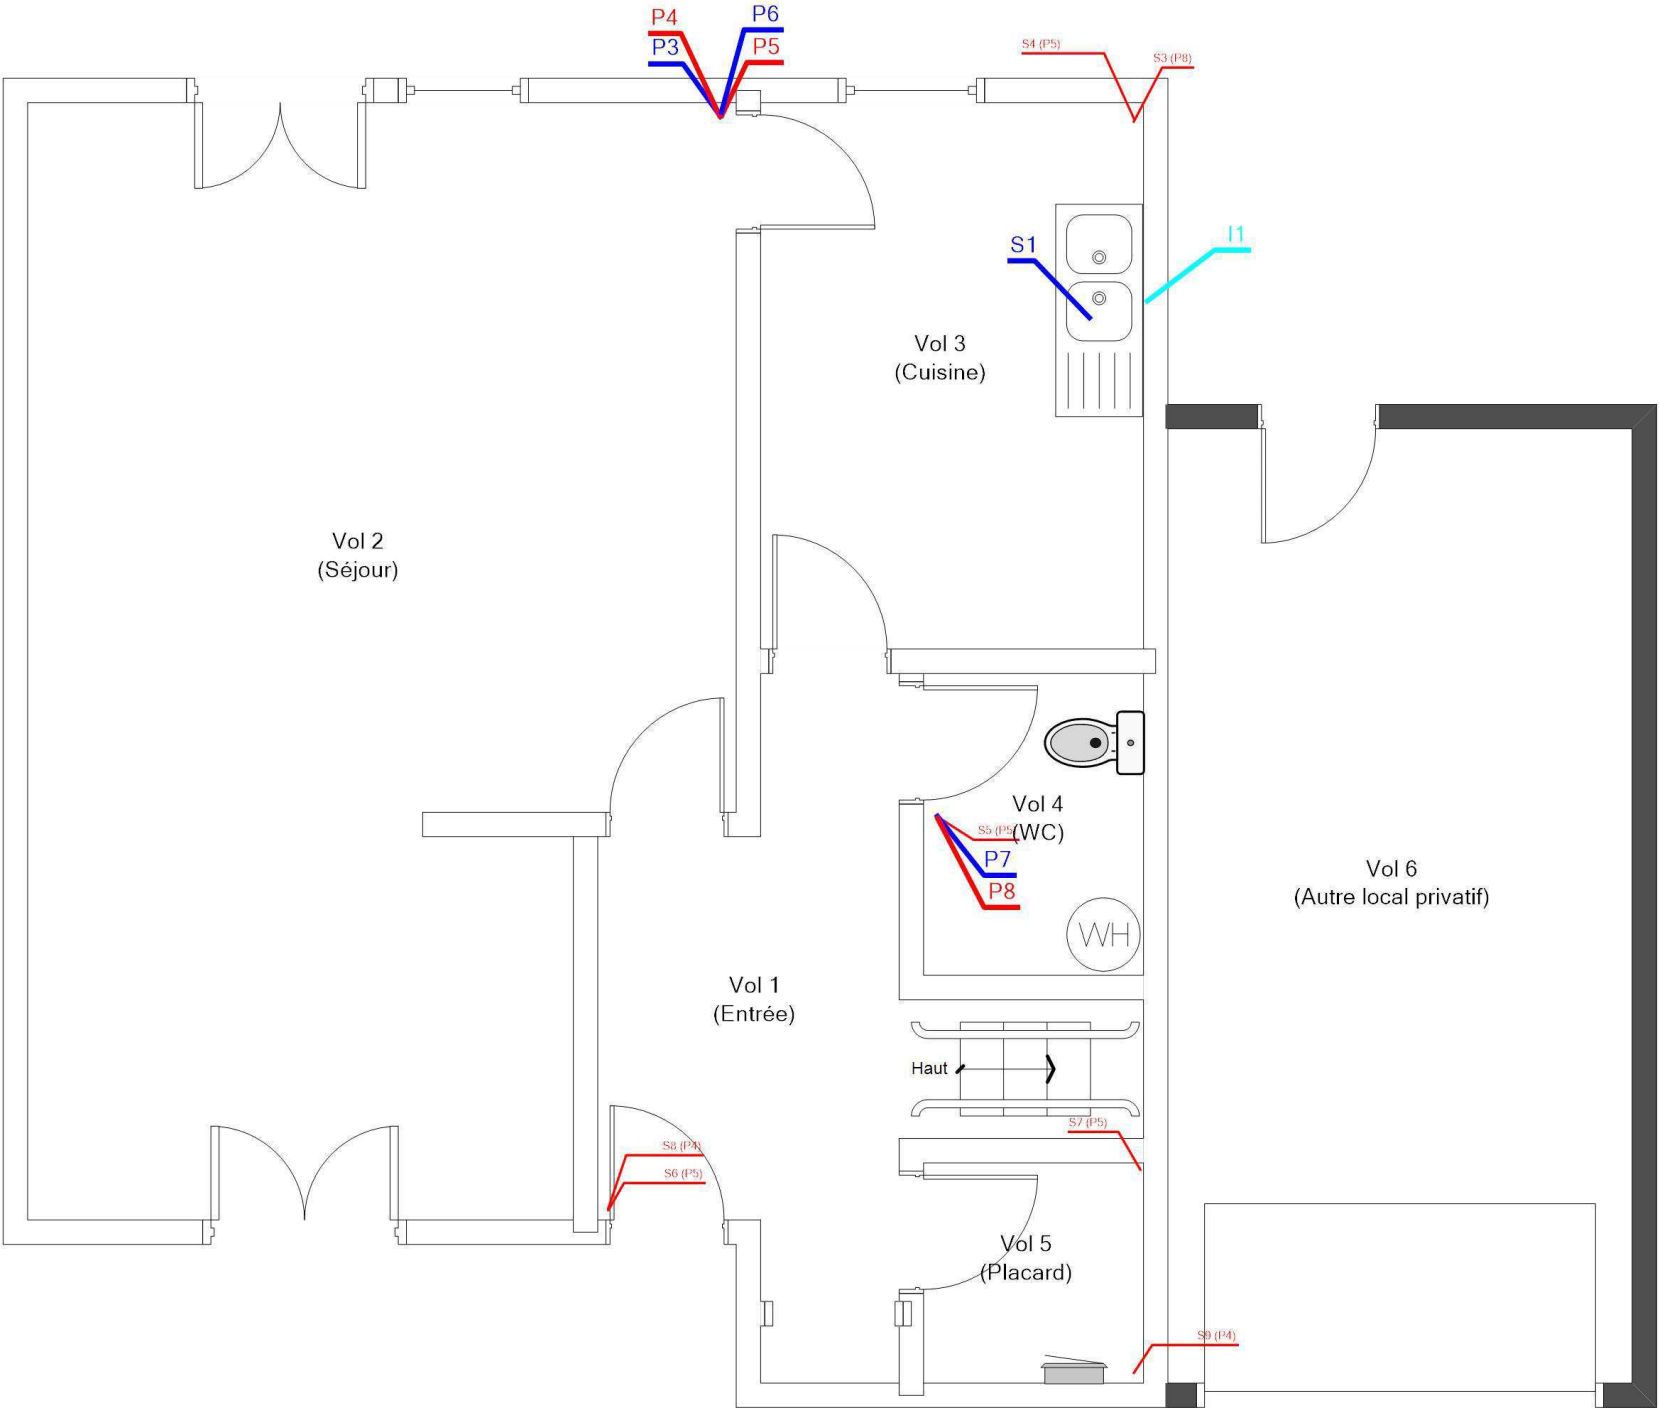
REZ DE CHAUSSEE - PLAN DE REPÉRAGE - ACTIONS MENÉES

P8 : Dalles plastiques

P5 : Colle bitumeuse

P4 : Dalles plastiques

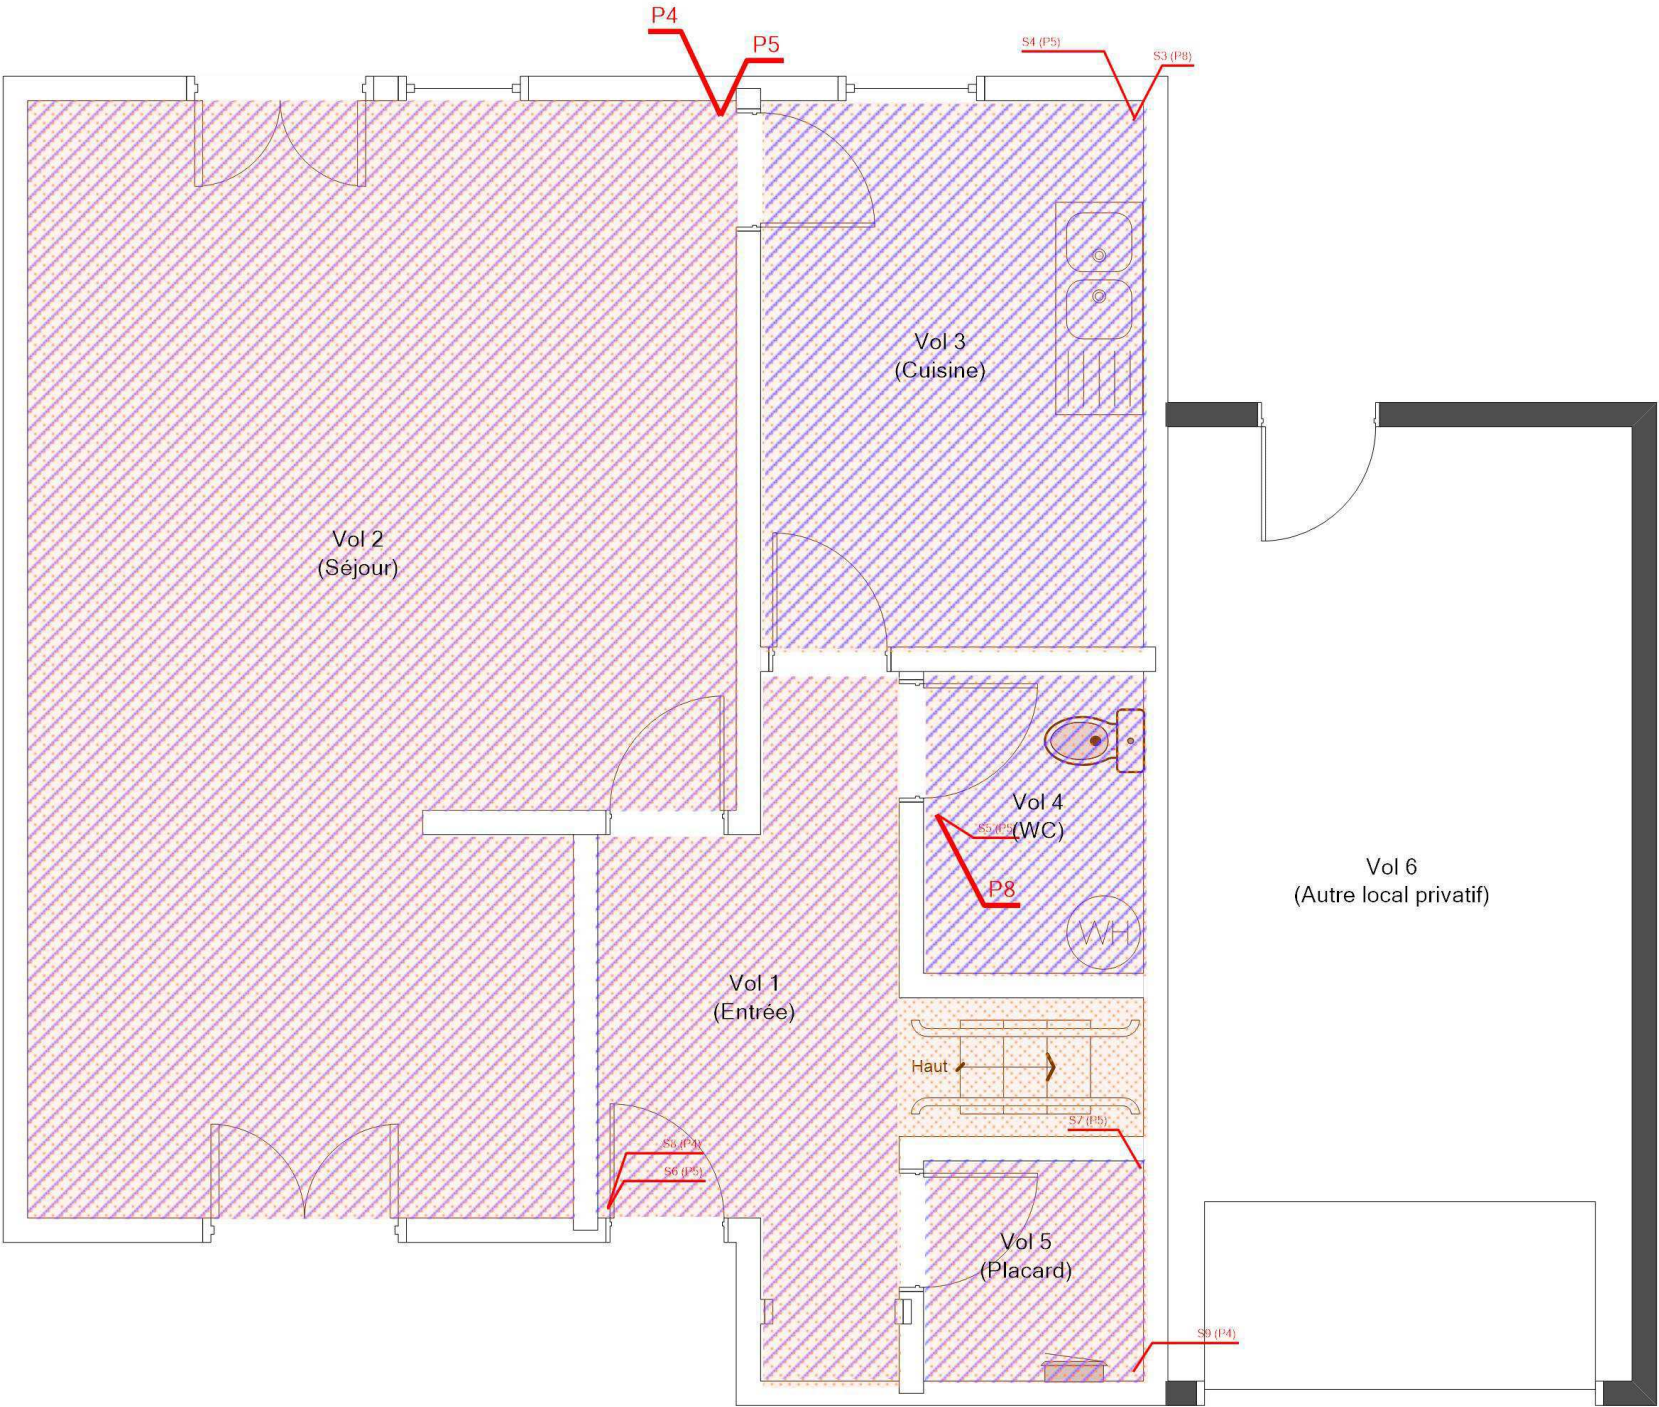
REZ DE CHAUSSEE - MPCA REVÊTEMENT DE SOL

P8 : Dalles plastiques

P5 : Colle bitumeuse

P4 : Dalles plastiques

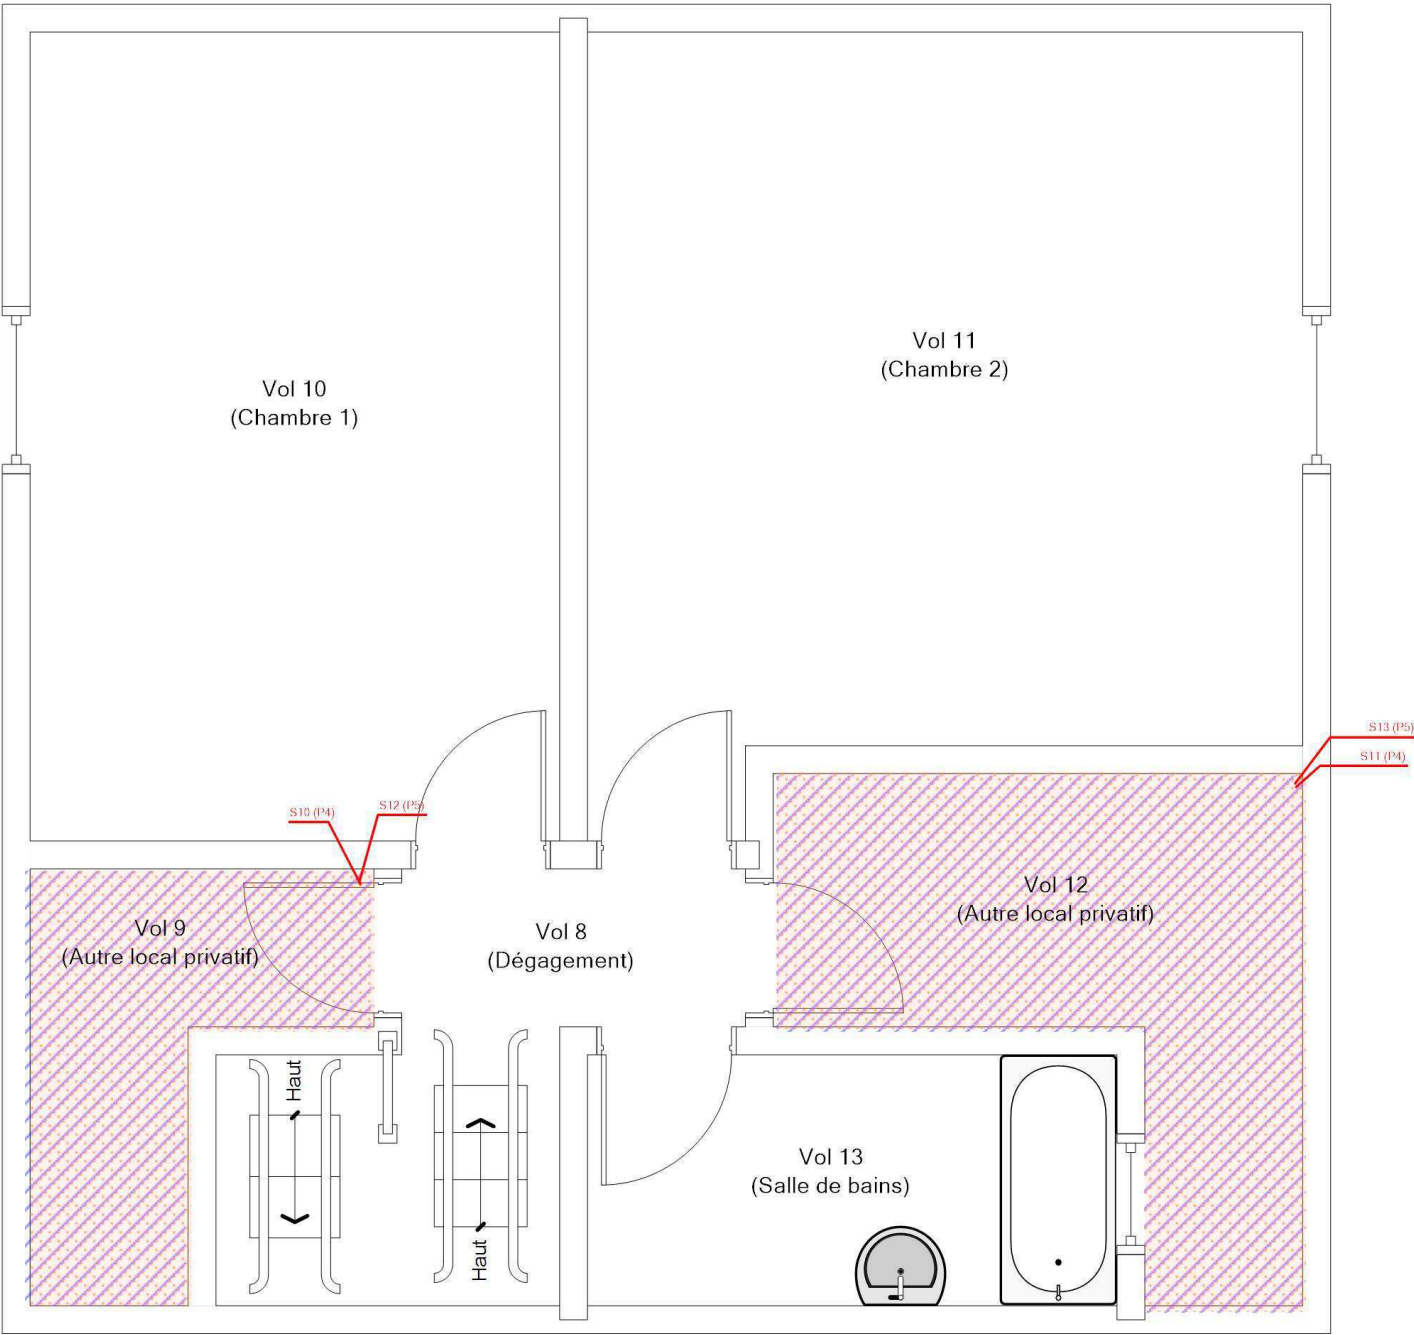
1ER ÉTAGE - MPCA TOUTES CATÉGORIES CONFONDUES

P5 : Colle bitumeuse

P4 : Dalles plastiques

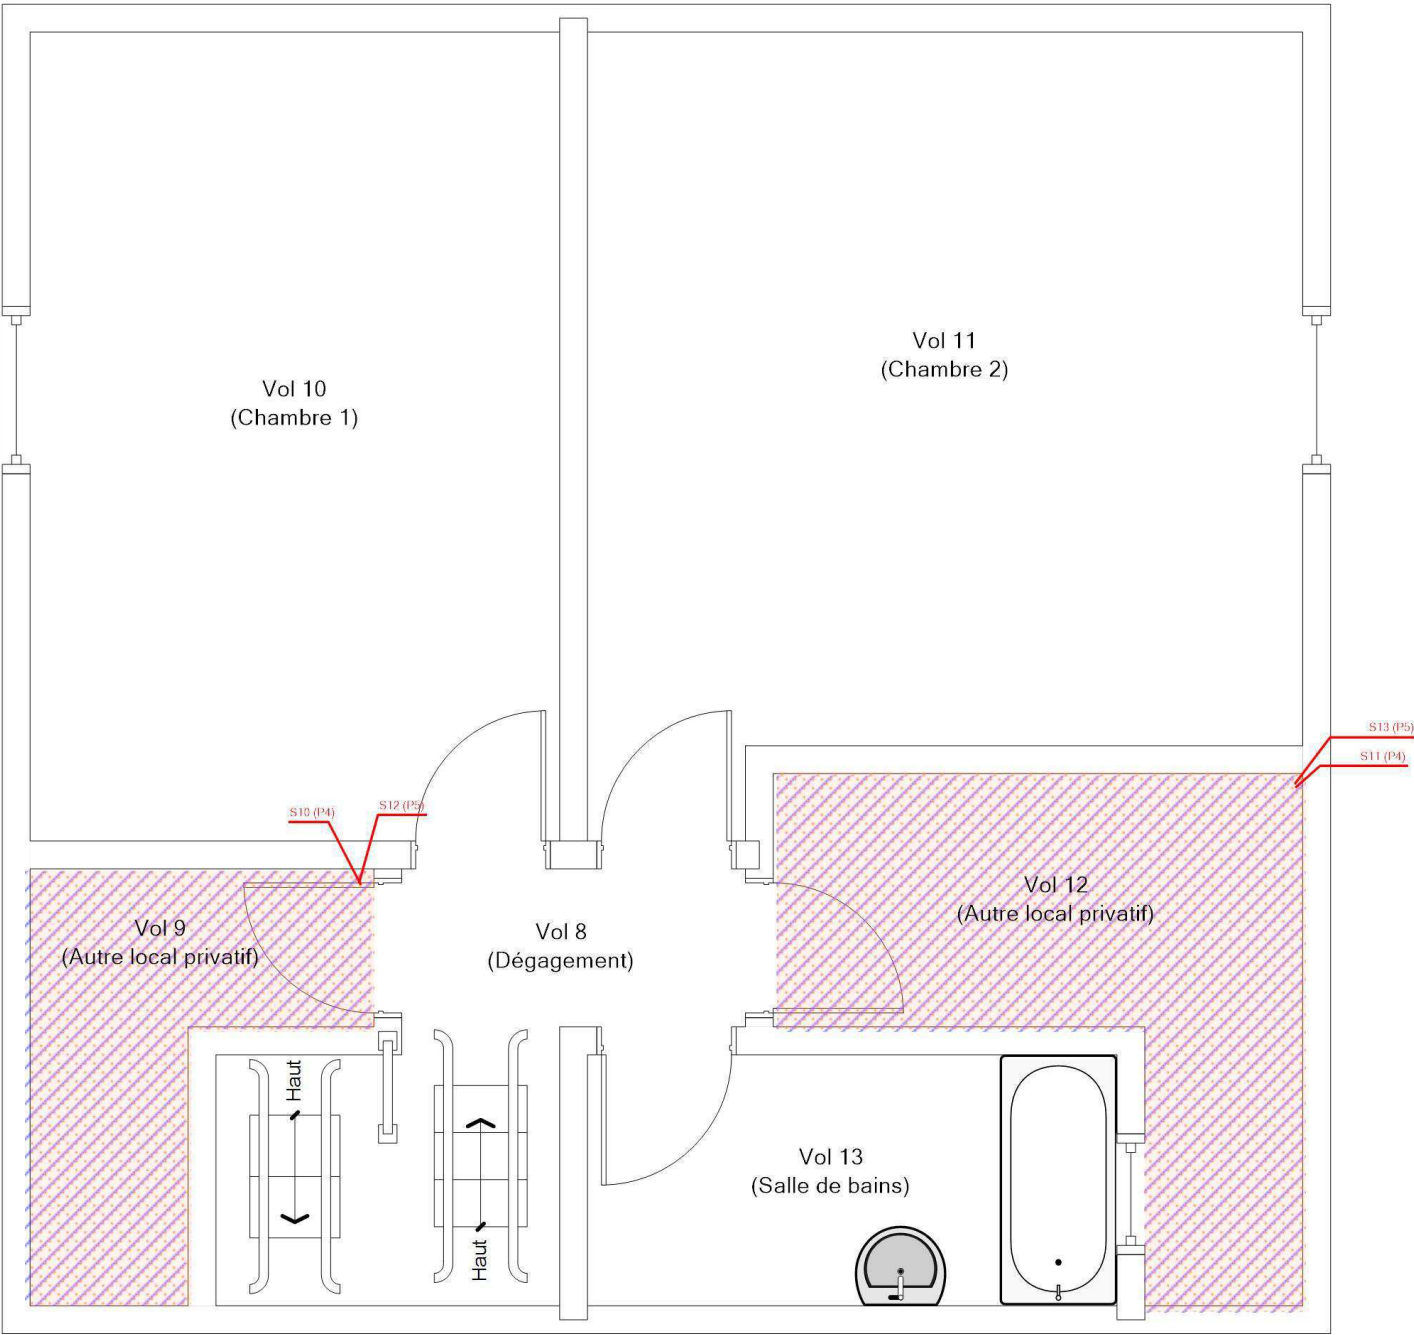
1ER ÉTAGE - MPCA REVÊTEMENT DE SOL

P5 : Colle bitumeuse

P4 : Dalles plastiques
