Rapport de repérage des matériaux et produits contenant de l'amiante avant réalisation de travaux dans un immeuble bâti

Adresse : 24 Rue Aragon 18240 BELLEVILLE-SUR-LOIRE

Désignation : BVIL-MI_BVIL-MI-24A_007529_SA
D'H.L.M. FRANCE LOIRE

Date de repérage : 05/12/2023

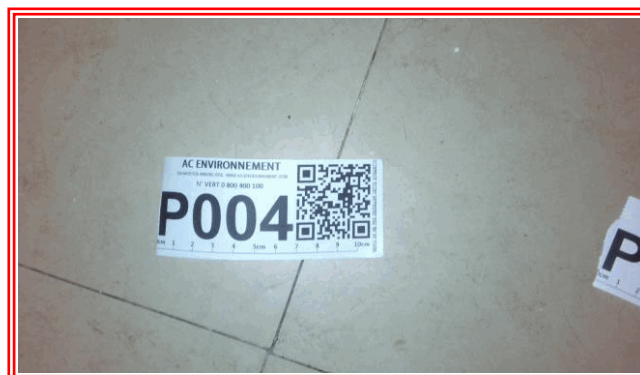
002ER685859 n°4 - 1 (P4) - RDC - logement 24 - Vol 3
(autre local privatif)

Localisation	Catégorie	Composant	Partie de composant	Sur avis / réf pré.
Vol 3 (autre local privatif)	Revêtement de sol	Revêtement de sol	Dalles plastiques	P4
Vol 2 (dégagement)	Revêtement de sol	Revêtement de sol	Dalles plastiques	P4
Vol 7 (séjour)	Revêtement de sol	Revêtement de sol	Dalles plastiques	P4
Vol 3 (autre local privatif)	Revêtement de sol	Revêtement de sol	Colle bitumeuse	P5
Vol 2 (dégagement)	Revêtement de sol	Revêtement de sol	Colle bitumeuse	P5
Vol 7 (séjour)	Revêtement de sol	Revêtement de sol	Colle bitumeuse	P5
Vol 3 (autre local privatif)	Revêtement de sol	Revêtement de sol	Ragréage	P6
Vol 2 (dégagement)	Revêtement de sol	Revêtement de sol	Ragréage	P6
Vol 7 (séjour)	Revêtement de sol	Revêtement de sol	Ragréage	P6
Vol 5 (WC)	Revêtement de sol	Revêtement de sol	Dalles plastiques	P10
Vol 6 (cuisine)	Revêtement de sol	Revêtement de sol	Lés plastiques avec sous-couche	P11
Vol 6 (cuisine)	Revêtement de sol	Revêtement de sol	Colle bitumeuse	P12 Phase 2

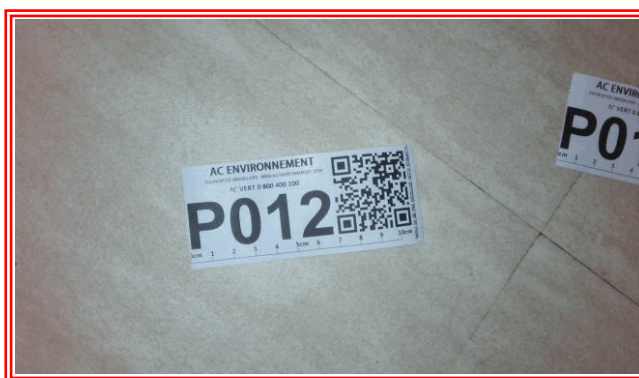
002ER685859 n°12 - 1 (P12) - RDC - logement 24 - Vol
6 (cuisine)

Vol 5 (WC)	Revêtement de sol	Revêtement de sol	Colle bitumeuse	P12 Phase 2
Vol 6 (cuisine)	Revêtement de sol	Revêtement de sol	Ragréage	P13
Vol 5 (WC)	Revêtement de sol	Revêtement de sol	Ragréage	P13

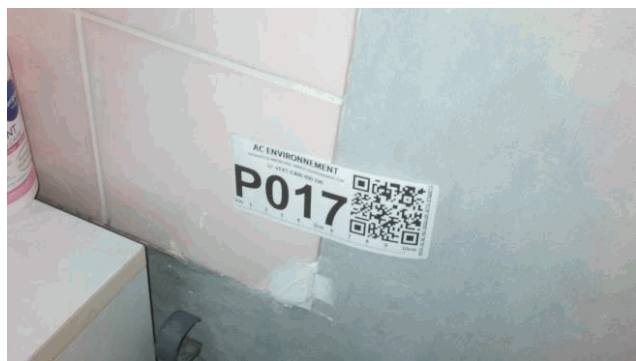
002ER685859 n°17 - 1 (P17) - R+1 - logement 24 - Vol 9 (Salle de bains)

Vol 9 (Salle de bains)	Revêtement de mur	Revêtement de mur	Colle de carrelage (faïence)	P17	Réalisation d'un prélèvement	Rose	002ER685859 n°17 - 1	P17	Colle beige	Négatif	Négatif sur analyse

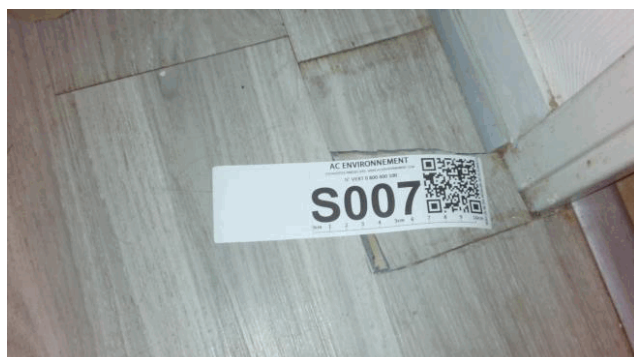
S7 - 1 (S7) - RDC - logement 24 - Vol 2 (dégagement)

S7 - 1 (S7)	RDC - logement 24 - Vol 2 (dégagement)	Absence sur présentation de documents

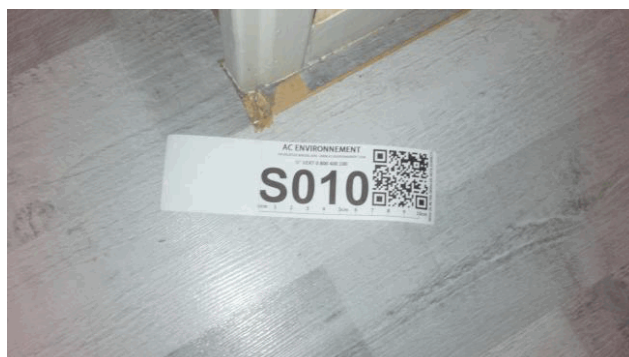
S10 - 1 (S10) - R+1 - logement 24 - Vol 8
(dégagement)

Vol 8 (dégagement)	Revêtement de sol	Revêtement de sol	Plancher et parquet bois	S10	Réalisation d'un sondage		S10 - 1				Matériau ne contenant pas d'amiante par nature
Vol 9 (Salle de bains)	Revêtement de sol	Revêtement de sol	Plancher et parquet bois	S10	Sondage et extension de la ZPSO du sondage S10		S10 - 1				Matériau ne contenant pas d'amiante par nature
Vol 10 (autre local privatif)	Revêtement de sol	Revêtement de sol	Plancher et parquet bois	S10	Sondage et extension de la ZPSO du sondage S10		S10 - 1				Matériau ne contenant pas d'amiante par nature
