## Rapport de repérage des matériaux et produits contenant de l'amiante avant réalisation de travaux dans un immeuble bâti

Adresse : 25 RUE ARAGON 18240 BELLEVILLE SUR LOIRE

Date de repérage : 07/12/2023

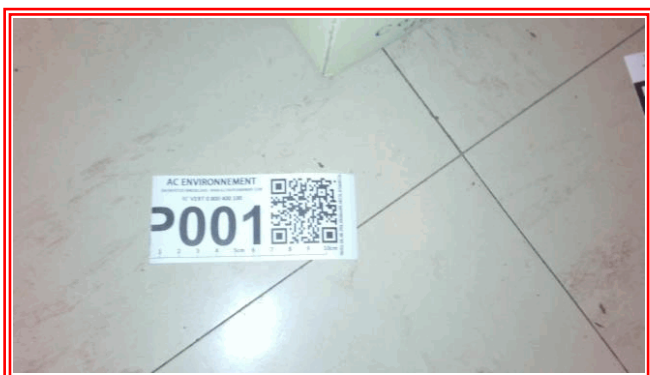
002ER685861 n°1 - 1 (P1) - RDC - logement 25 - Vol 2  
(Dégagement)

Localisation	Catégorie	Composant	Partie de composant	Sur avis / réf pré.
Vol 2 (Dépagement)	Revêtement de sol	Revêtement de sol	Dalles plastiques	P1
Vol 5 (WC)	Revêtement de sol	Revêtement de sol	Dalles plastiques	P1
Vol 4 (Cuisine)	Revêtement de sol	Revêtement de sol	Dalles plastiques	P1
Vol 2 (Dépagement)	Revêtement de sol	Revêtement de sol	Colle bitumeuse	P2
Vol 6 (Autre local privé)	Revêtement de sol	Revêtement de sol	Colle bitumeuse	P2
Vol 3 (Séjour)	Revêtement de sol	Revêtement de sol	Colle bitumeuse	P2
Vol 2 (Dépagement)	Revêtement de sol	Revêtement de sol	Ragréage	P3
Vol 6 (Autre local privé)	Revêtement de sol	Revêtement de sol	Ragréage	P3
Vol 3 (Séjour)	Revêtement de sol	Revêtement de sol	Ragréage	P3
Vol 6 (Autre local privé)	Revêtement de sol	Revêtement de sol	Dalles plastiques	P4
Vol 3 (Séjour)	Revêtement de sol	Revêtement de sol	Dalles plastiques	P4
Vol 5 (WC)	Revêtement de sol	Revêtement de sol	Colle bitumeuse	P7

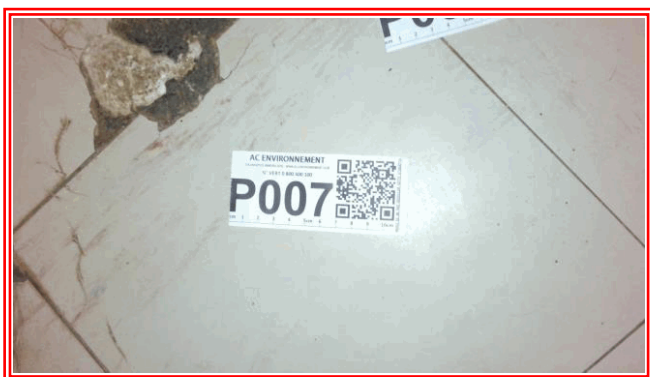
002ER685861 n°7 - 1 (P7) - RDC - logement 25 - Vol 5 (WC)

Vol 4 (Cuisine)	Revêtement de sol	Revêtement de sol	Colle bitumeuse	P7
Vol 5 (WC)	Revêtement de sol	Revêtement de sol	Ragréage	P8
Vol 4 (Cuisine)	Revêtement de sol	Revêtement de sol	Ragréage	P8
