## Rapport de repérage des matériaux et produits contenant de l'amiante avant réalisation de travaux dans un immeuble bâti

Adresse : 28 Rue Baudelaire 18240 BELLEVILLE-SUR-LOIRE

Désignation : BVIL-MI\_BVIL-MI-28B\_007537\_SA  
D'H.L.M. FRANCE LOIRE

Date de repérage : 24/10/2023

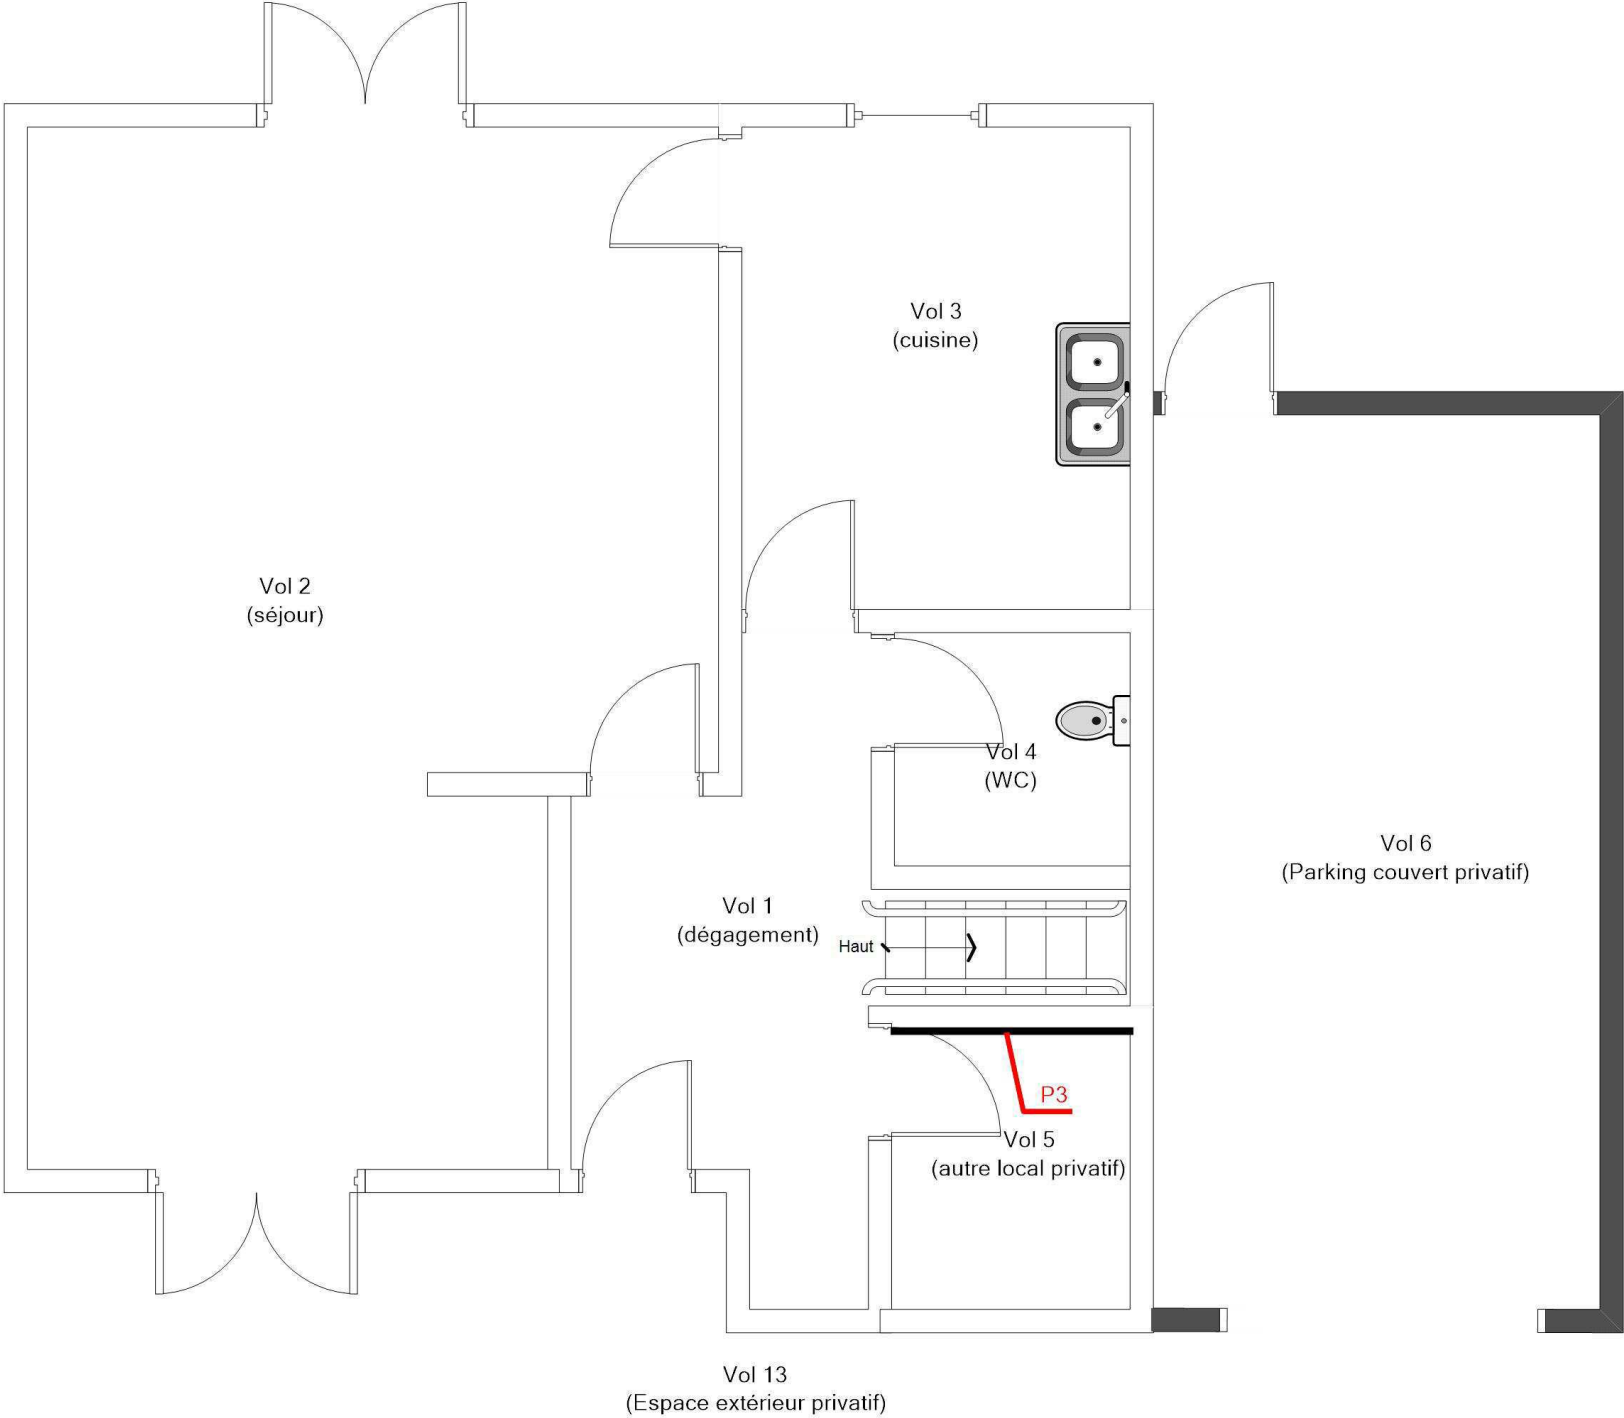
RDC - LOGEMENT 28 - MPCA REVÊTEMENT DE MUR				Référence: 002ER685863

Légende
				<div></div> P3 : Peinture de plinthe
