Rapport de repérage des matériaux et produits contenant de l'amiante avant réalisation de travaux dans un immeuble bâti

Adresse : N°30 RUE VERLAINE 18240 BELLEVILLE SUR LOIRE

Référence client : BVIL-MI_BVIL-MI-30V_007541

Date du rapport : 15/12/2023

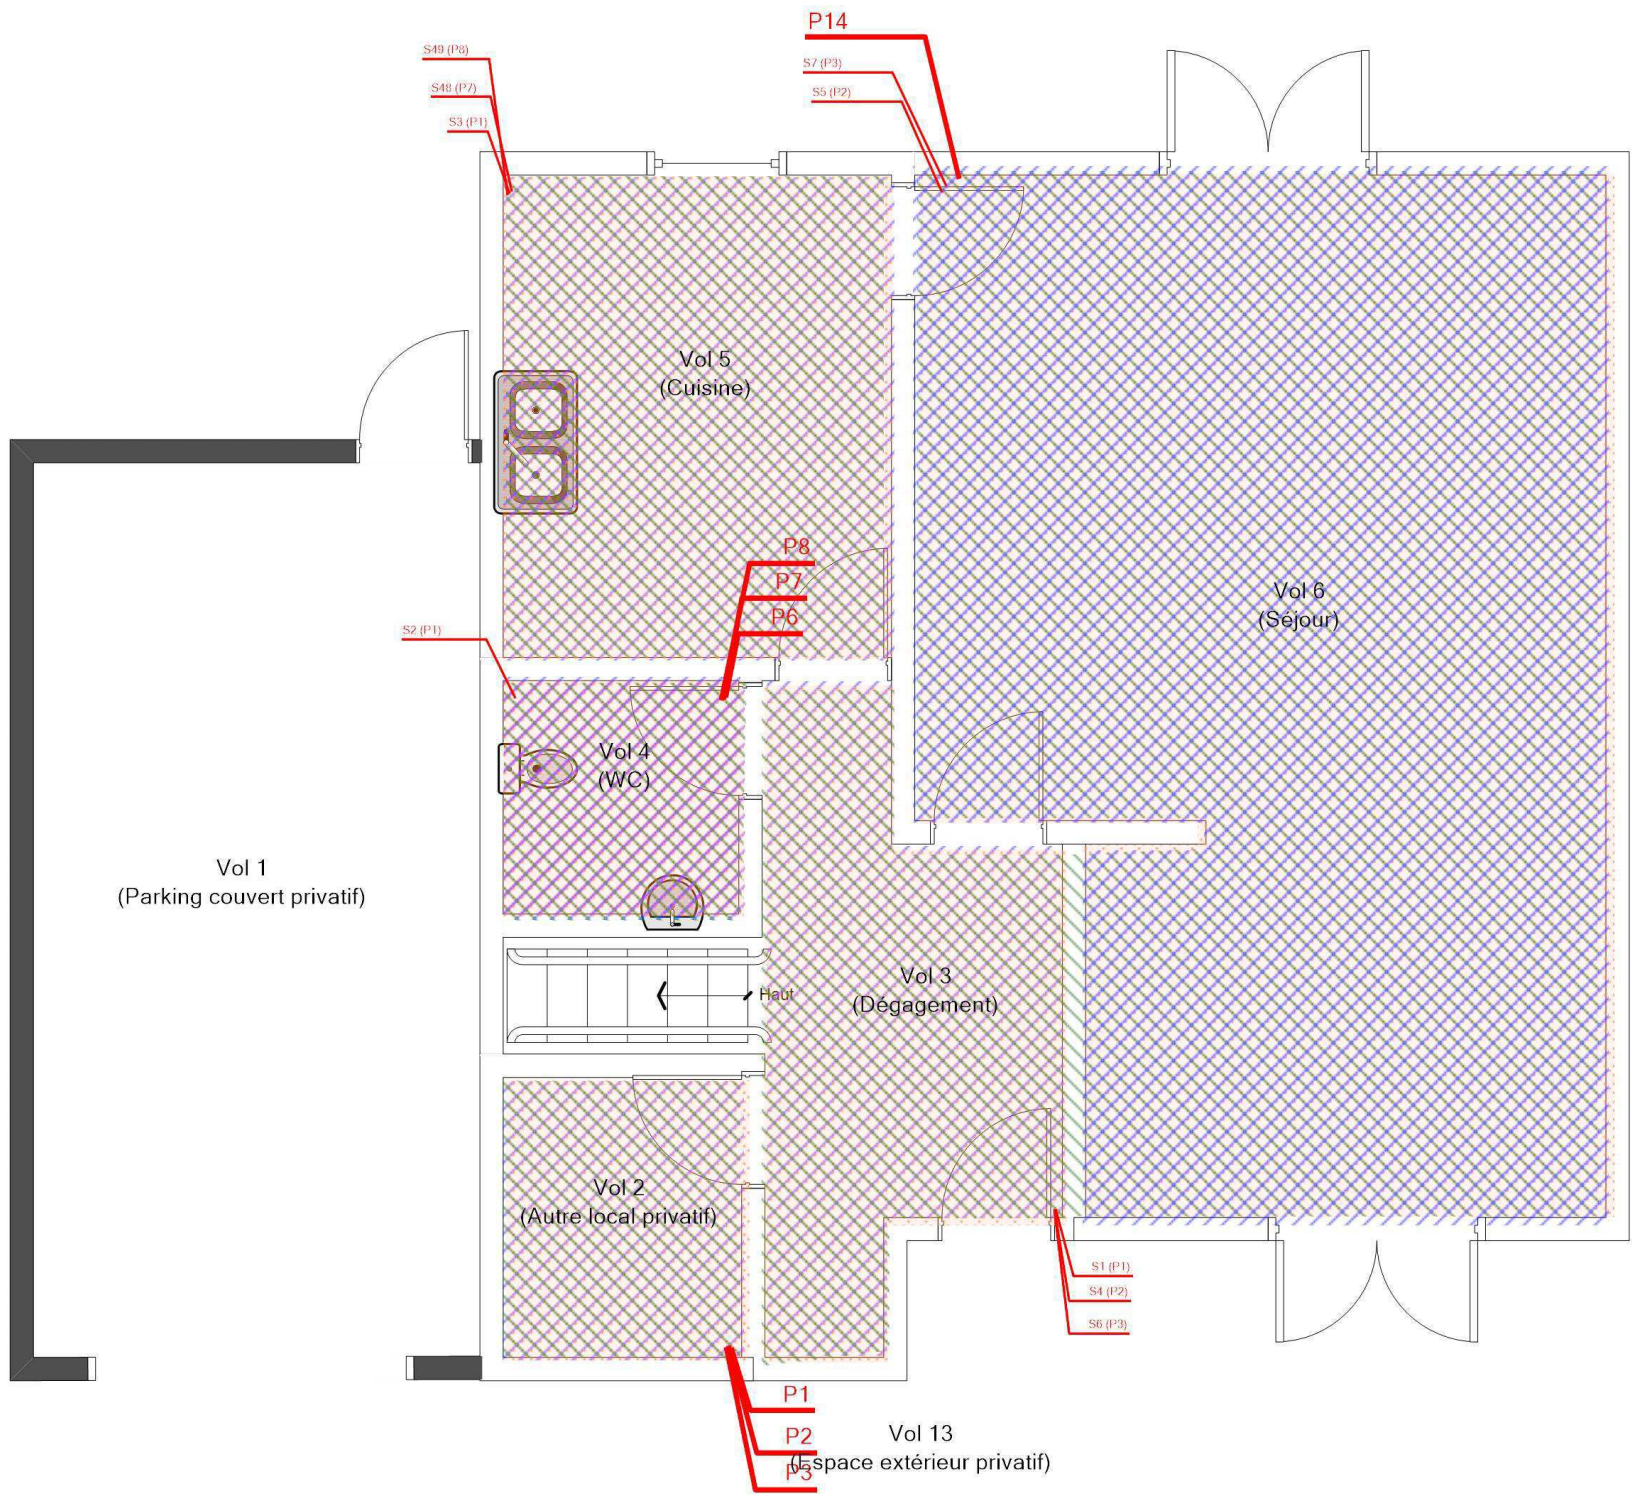
| RDC - LOGEMENT 30 - MPCA REVÊTEMENT DE SOL | | | | Référence: 002ER685867 | |

P6 : Colle polymère jaune non
séparable + dalle dure cassante
orange, Colle bitumineuse noire

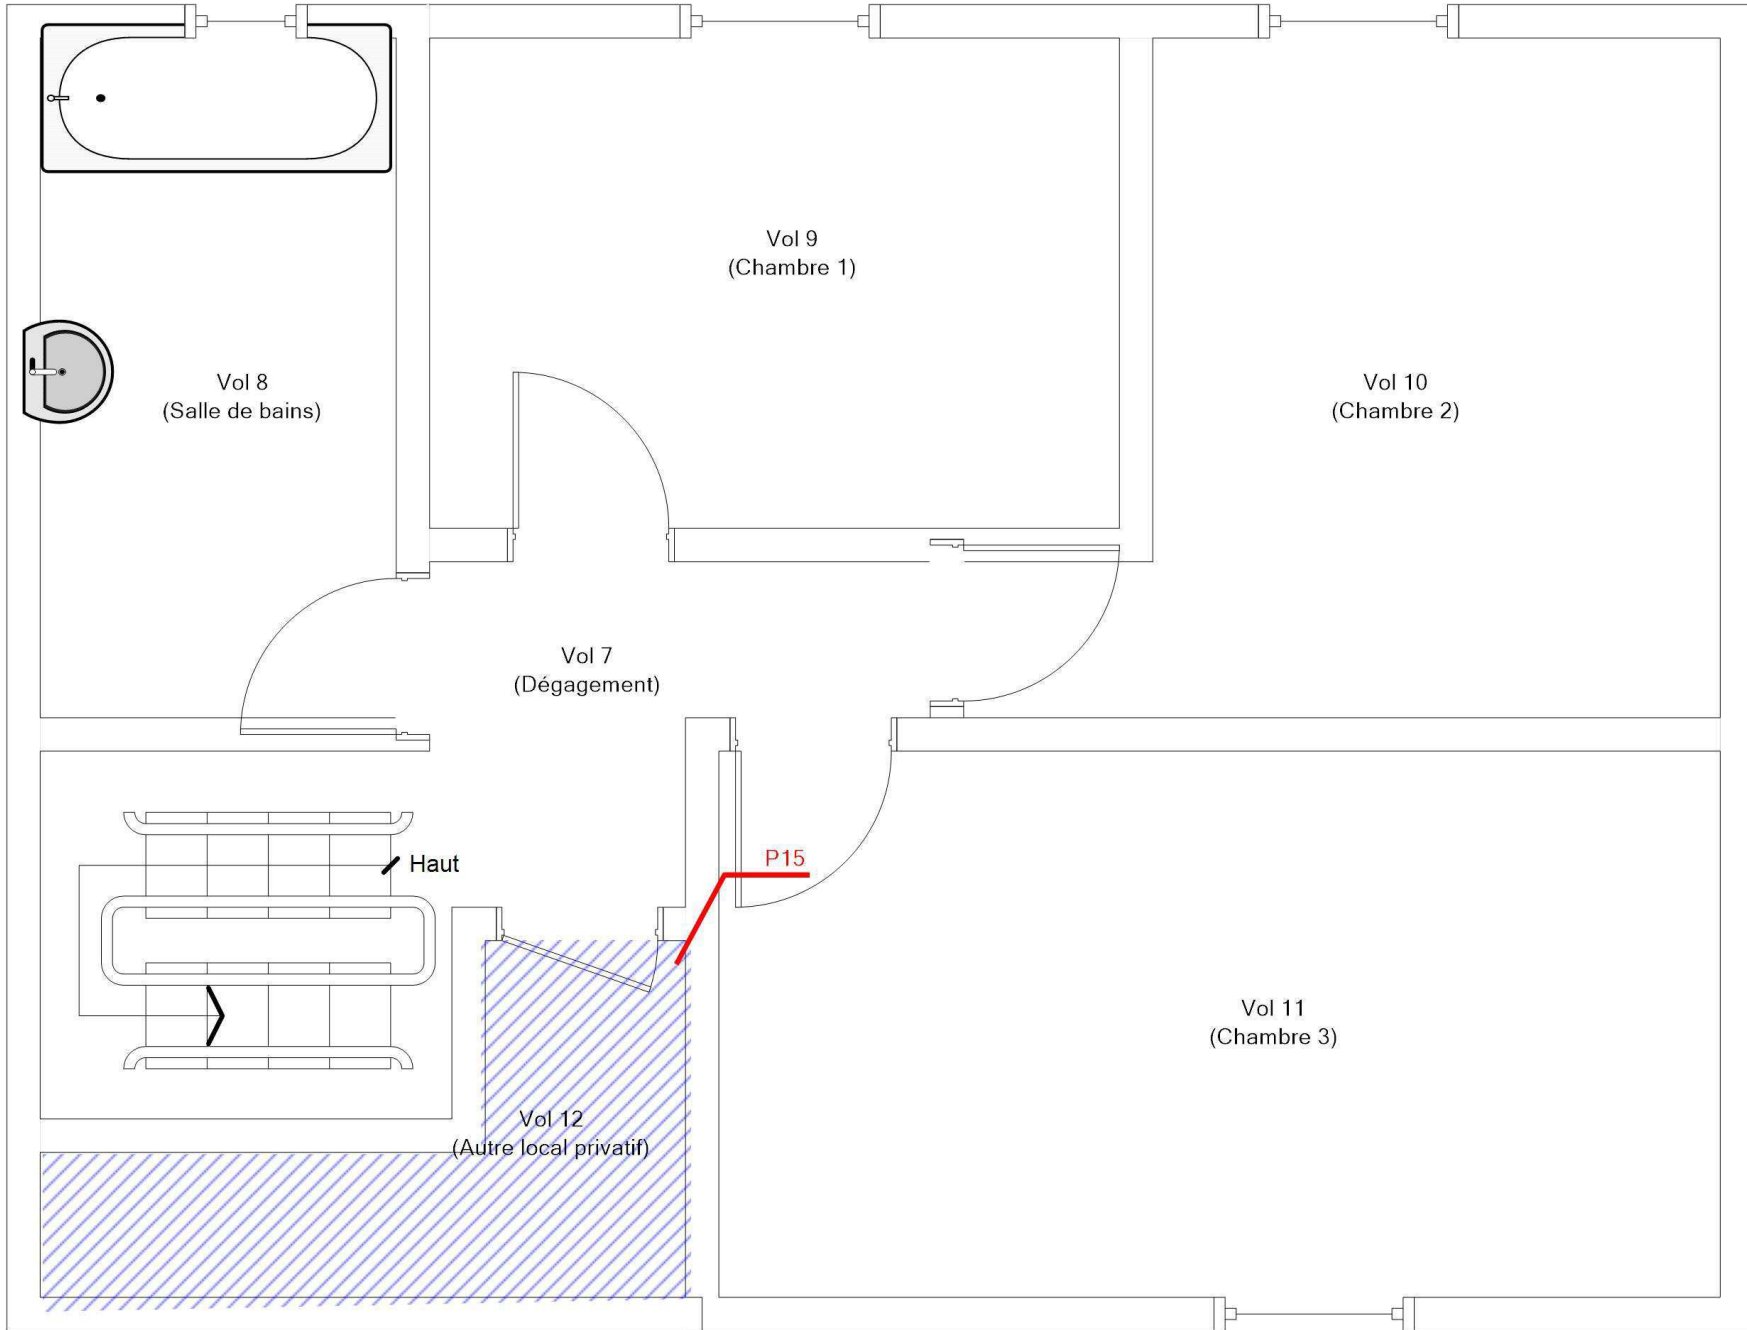
| R+1 - LOGEMENT 30 - MPCA TOUTES CATÉGORIES CONFONDUES | | | | Référence: 002ER685867 | |

| R+1 - LOGEMENT 30 - MPCA TOUTES CATÉGORIES CONFONDUES | | | | Référence: 002ER685867 | |
|---|---|---|---|---|---|
| | | P15 : Dalle dure cassante grise | | | |

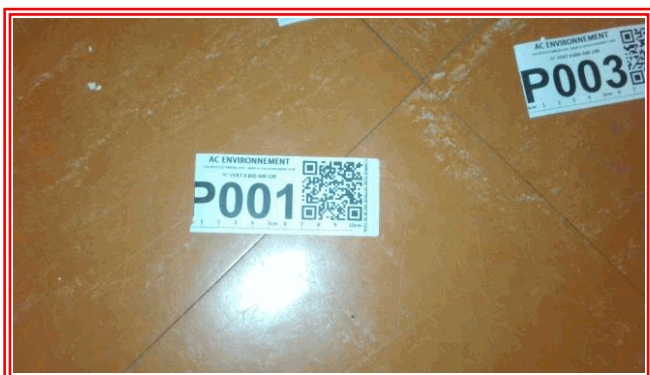
002ER685867 n°1 - 1 (P1) - RDC - logement 30 - Vol 2
(Autre local privatif)

| Localisation | Catégorie | Composant | Partie de composant | Sur avis / réf pré. |
|---|---|---|---|---|
| Vol 2 (Autre local privatif) | Revêtement de sol | Revêtement de sol | Dalles plastiques | P1 Phase 1 |
| Vol 2 (Autre local privatif) | Revêtement de sol | Revêtement de sol | Dalles plastiques | P1 Phase 2 |

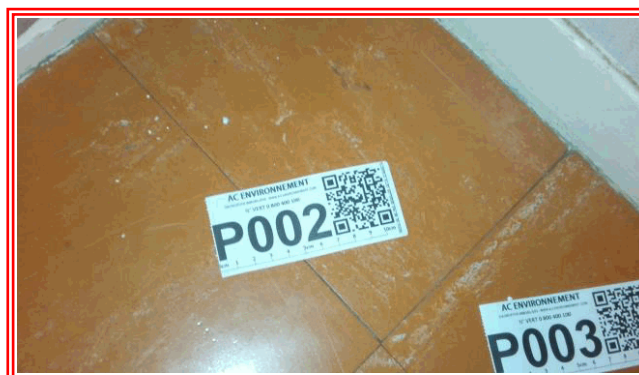
002ER685867 n°2 - 1 (P2) - RDC - logement 30 - Vol 2
(Autre local privatif)

| Localisation | Catégorie | Composant | Partie de composant | Sur avis / réf pré. |
|---|---|---|---|---|
| Vol 2 (Autre local privatif) | Revêtement de sol | Revêtement de sol | Colle bitumeuse | P2 |

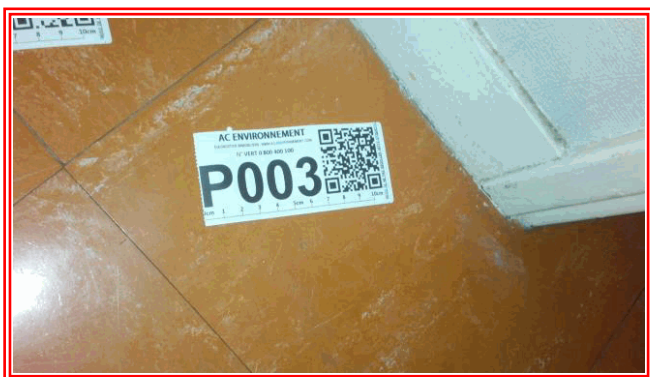
002ER685867 n°3 - 1 (P3) - RDC - logement 30 - Vol 2
(Autre local privatif)

| Localisation | Catégorie | Composant | Partie de composant | Sur avis / réf pré. |
|---|---|---|---|---|
| Vol 2 (Autre local privatif) | Revêtement de sol | Revêtement de sol | Ragréage | P3 Phase 1 |

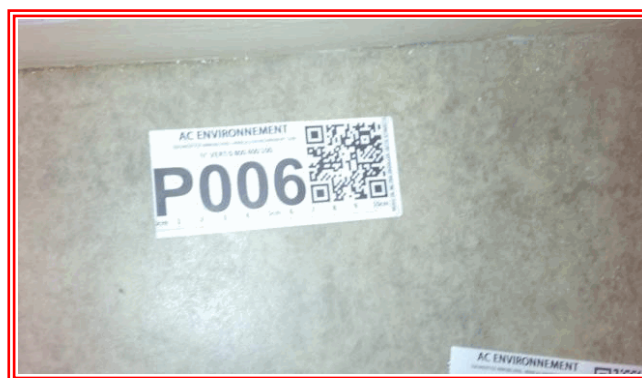
002ER685867 n°6 - 1 (P6) - RDC - logement 30 - Vol 4
(WC)

| Localisation | Catégorie | Composant | Partie de composant | Sur avis / réf pré. |
|---|---|---|---|---|
| Vol 4 (WC) | Revêtement de sol | Revêtement de sol | Lés plastiques avec sous-couche | P6 Phase 2 |
| Vol 4 (WC) | Revêtement de sol | Revêtement de sol | Lés plastiques avec sous-couche | P6 Phase 3 |

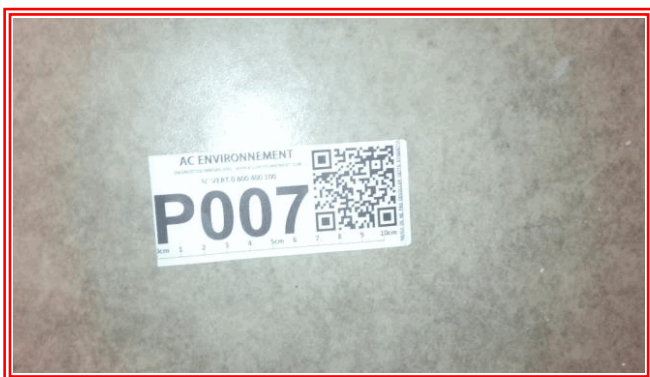
002ER685867 n°7 - 1 (P7) - RDC - logement 30 - Vol 4 (WC)

| Localisation | Catégorie | Composant | Partie de composant | Sur avis / réf pré. |
|---|---|---|---|---|
| Vol 4 (WC) | Revêtement de sol | Revêtement de sol | Colle bitumeuse | P7 Phase 1 |
| Vol 5 (Cuisine) | Revêtement de sol | Revêtement de sol | Colle bitumeuse | P7 Phase 1 |

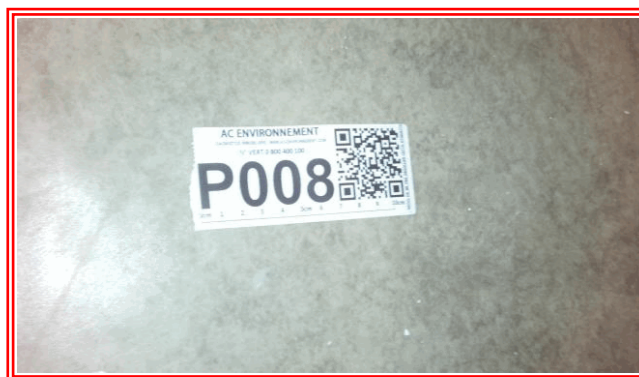
002ER685867 n°8 - 1 (P8) - RDC - logement 30 - Vol 4 (WC)

| Localisation | Catégorie | Composant | Partie de composant | Sur avis / réf pré. |
|---|---|---|---|---|
| Vol 4 (WC) | Revêtement de sol | Revêtement de sol | Ragréage | P8 Phase 1 |
| Vol 5 (Cuisine) | Revêtement de sol | Revêtement de sol | Ragréage | P8 Phase 1 |

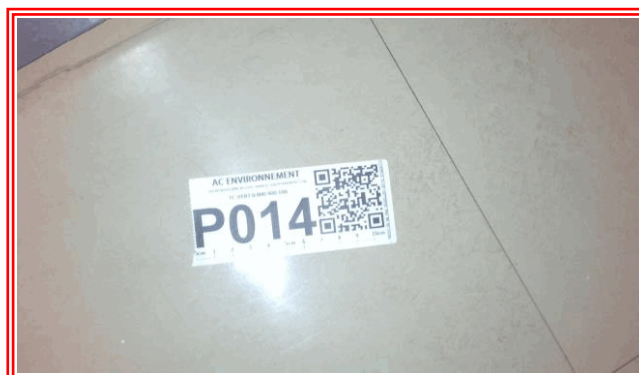
002ER685867 n°14 - 1 (P14) - RDC - logement 30 - Vol 6 (Séjour)

| Localisation | Catégorie | Composant | Partie de composant | Sur avis / réf pré. |
|---|---|---|---|---|
| Vol 6 (Séjour) | Revêtement de sol | Revêtement de sol | Dalles plastiques | P14 Phase 1 |
| Vol 6 (Séjour) | Revêtement de sol | Revêtement de sol | Dalles plastiques | P14 Phase 2 |

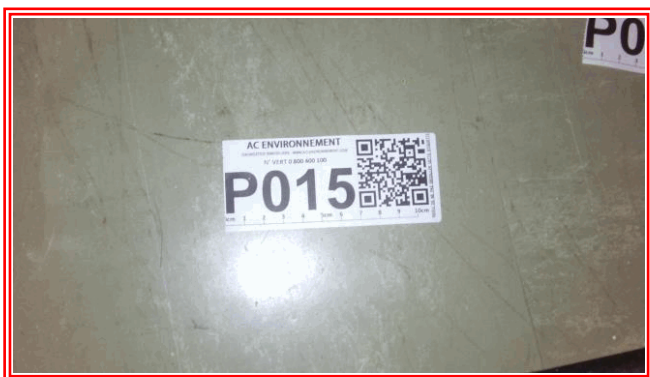
002ER685867 n°15 - 1 (P15) - R+1 - logement 30 - Vol 12 (Autre local privatif)

| Localisation | Catégorie | Composant | Partie de composant | Sur avis / réf pré. |
|---|---|---|---|---|
| Vol 12 (Autre local privatif) | Revêtement de sol | Revêtement de sol | Dalles plastiques | P15 Phase 1 |

P15 : Dalle dure cassante grise
