## Rapport de repérage des matériaux et produits contenant de l'amiante avant réalisation de travaux dans un immeuble bâti

Adresse : N°31 RUE VERLAINE 18240 BELLEVILLE SUR LOIRE

Référence client : BVIL-MI\_BVIL-MI-31V\_007543

Date du rapport : 15/11/2023

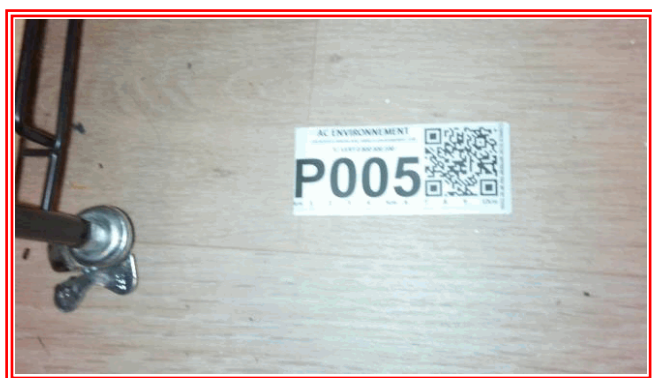
002ER685869 n°5 - 1 (P5) - RDC - logement 31 - Vol 3  
(Autre local privatif)

| Localisation | Catégorie | Composant | Partie de composant | Sur avis / réf pré. |
|---|---|---|---|---|
| Vol 3 (Autre local privatif) | Revêtement de sol | Revêtement de sol | Dalles plastiques | P5 Phase 1 |
| Vol 13 (Autre local privatif) | Revêtement de sol | Revêtement de sol | Dalles plastiques | P5 Phase 1 |

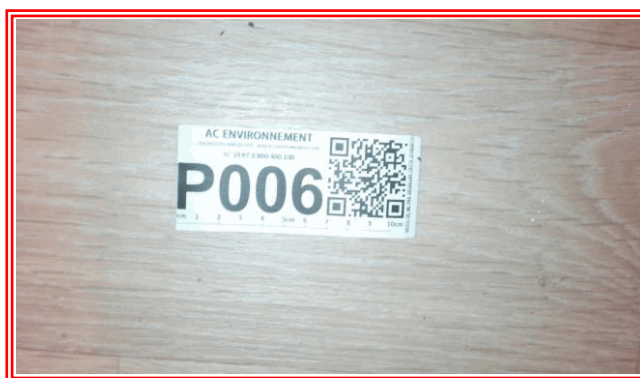
002ER685869 n°6 - 1 (P6) - RDC - logement 31 - Vol 3  
(Autre local privatif)

| Localisation | Catégorie | Composant | Partie de composant | Sur avis / réf pré. |
|---|---|---|---|---|
| Vol 3 (Autre local privatif) | Revêtement de sol | Revêtement de sol | Colle bitumeuse | P6 Phase 2 |
| Vol 2 (Dégagement) | Revêtement de sol | Revêtement de sol | Colle bitumeuse | P6 Phase 2 |
| Vol 7 (Séjour) | Revêtement de sol | Revêtement de sol | Colle bitumeuse | P6 Phase 2 |

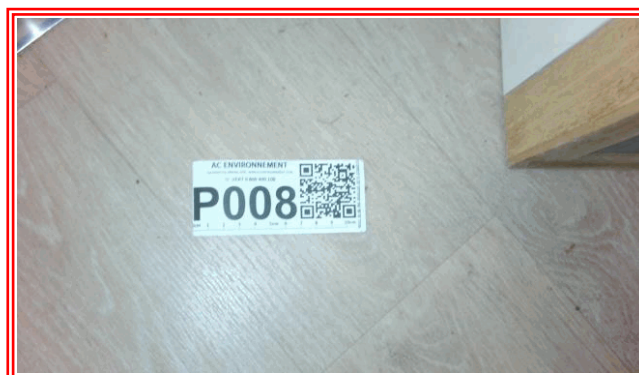
002ER685869 n°8 - 1 (P8) - RDC - logement 31 - Vol 2  
(Dégagement)

| Localisation | Catégorie | Composant | Partie de composant | Sur avis / réf pré. |
|---|---|---|---|---|
| Vol 2 (Dégagement) | Revêtement de sol | Revêtement de sol | Lés plastiques avec sous-couche | P8 Phase 4 |
| Vol 7 (Séjour) | Revêtement de sol | Revêtement de sol | Lés plastiques avec sous-couche | P8 Phase 4 |

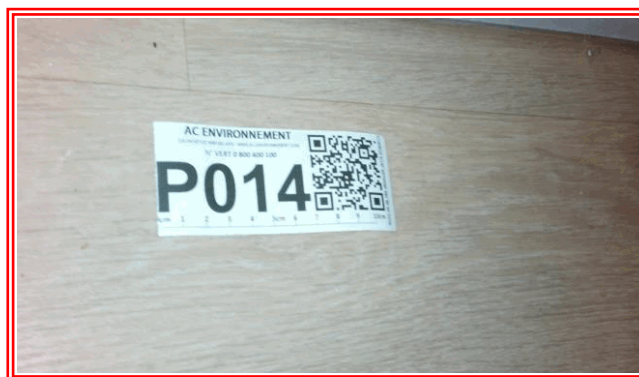
002ER685869 n°14 - 1 (P14) - RDC - logement 31 - Vol 5 (WC)

| Localisation | Catégorie | Composant | Partie de composant | Sur avis / réf pré. |
|---|---|---|---|---|
| Vol 5 (WC) | Revêtement de sol | Revêtement de sol | Colle bitumeuse | P14 |
| Vol 6 (Cuisine) | Revêtement de sol | Revêtement de sol | Colle bitumeuse | P14 |

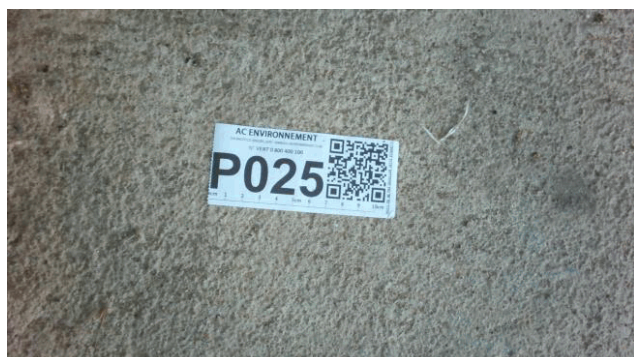
| Référence | Localisation | Action |
|---|--|---|
| 002ER685869 n°25 - 1 (P25) | RDC - logement 31 - Vol 4<br>(Parking couvert privatif) | Prélèvement négatif |

002ER685869 n°25 - 1 (P25) - RDC - logement 31 - Vol 4  
(Parking couvert privatif)

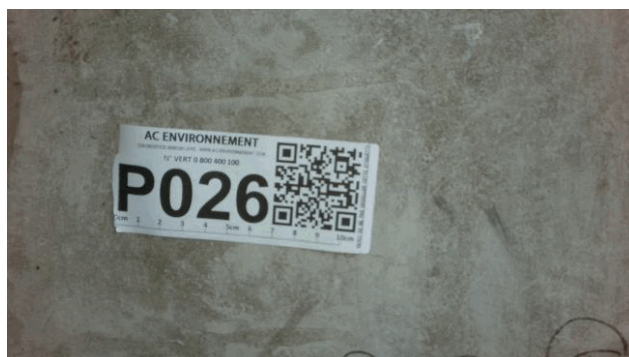
| Référence | Localisation | Action |
|---|--|---|
| 002ER685869 n°26 - 1 (P26) | RDC - logement 31 - Vol 4<br>(Parking couvert privatif) | Prélèvement négatif |

002ER685869 n°26 - 1 (P26) - RDC - logement 31 - Vol 4  
(Parking couvert privatif)
