Rapport de repérage des matériaux et produits contenant de l'amiante avant réalisation de travaux dans un immeuble bâti

Adresse : N°34 RUE VERLAINE 18240 BELLEVILLE SUR LOIRE

Désignation : BVIL-MI_BVIL-MI-34V_007549_SA
D'H.L.M. FRANCE LOIRE

Date de repérage : 06/12/2023

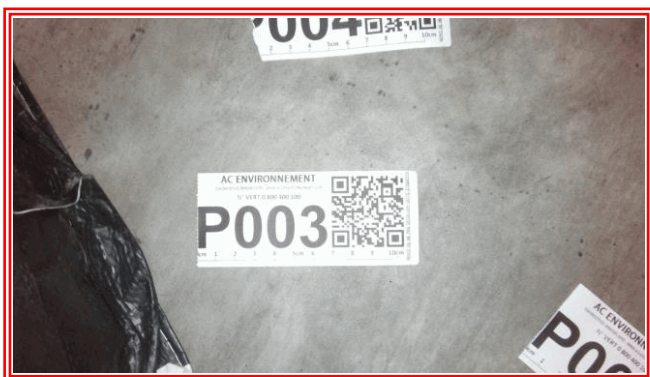
002ER685875 n°3 - 1 (P3) - RDC - logement 34 - Vol 3
(autre local privatif)

Vol 3 (autre local privatif)	Revêtement de sol	Revêtement de sol	Lés plastiques avec sous-couche	P3	Réalisation d'un prélèvement	Beige	002ER68 5875 n°3 - 1	P3 Phase 1	Revêtement souple beige + colle polymère jaune non séparable	Négatif	Négatif sur analyse
Vol 3 (autre local privatif)	Revêtement de sol	Revêtement de sol	Lés plastiques avec sous-couche	P3	Réalisation d'un prélèvement	Beige	002ER68 5875 n°3 - 1	P3 Phase 2	Dalle dure cassante rouge + colle polymère jaune non séparable	Positif	Présence sur analyse

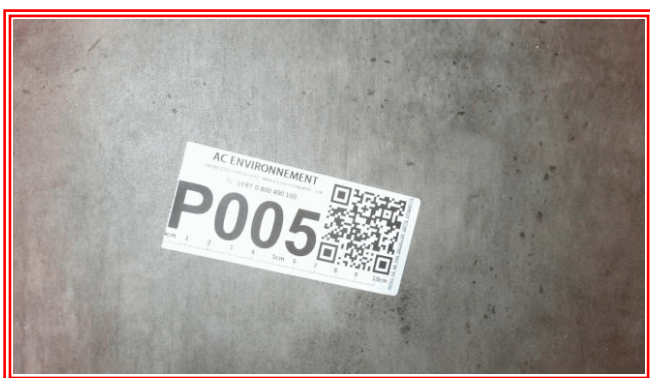
002ER685875 n°5 - 1 (P5) - RDC - logement 34 - Vol 3
(autre local privatif)

Vol 7 (séjour)	Revêtement t de sol	Revêtement de sol	Colle bitumeuse	S50 (P5)	Sondage et extension de la ZPSO du prélèvement P5	Noire	002ER68 5875 n°5 - 1	P5 Phase 1	Colle polymère jaune avec couche en mousse et poussières non séparable + ragréage rose	Négatif	Négatif sur analyse
Vol 3 (autre local privatif)	Revêtement t de sol	Revêtement de sol	Colle bitumeuse	P5	Réalisation d'un prélèvement	Noire	002ER68 5875 n°5 - 1	P5 Phase 2	Colle bitumineuse noire	Positif	Présence sur analyse
Vol 2 (dégagement)	Revêtement t de sol	Revêtement de sol	Colle bitumeuse	S49 (P5)	Sondage et extension de la ZPSO du prélèvement P5	Noire	002ER68 5875 n°5 - 1	P5 Phase 2	Colle bitumineuse noire	Positif	Présence sur analyse

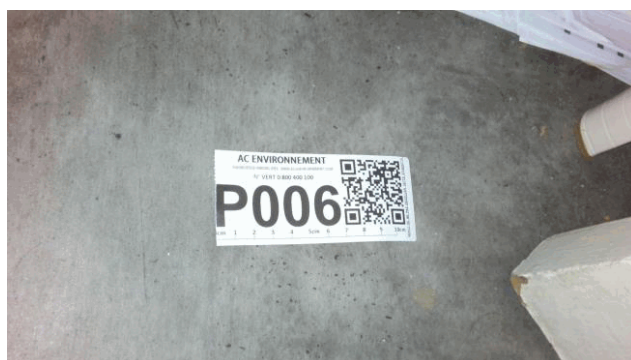
002ER685875 n°6 - 1 (P6) - RDC - logement 34 - Vol 3
(autre local privatif)

Vol 2 (dégagement) - Vol 7 (séjour)	Revêtement de sol	Revêtement de sol	Ragréage	S51 - S52	Sondage et extension de la ZPSO du prélèvement P6	Gris	002ER68 5875 n°6 - 1	P6	Peinture non séparable + ragréage gris en vrac hétérogène	Négatif	Négatif sur analyse
Vol 2 (dégagement)	Revêtement de sol	Revêtement de sol	Ragréage	P7	Réalisation d'un prélèvement	Rose	002ER68 5875 n°7 - 1	P7 Phase 1	Colle polymère jaune avec couche en mousse non séparable + ragréage rose	Négatif	Négatif sur analyse
Vol 2 (dégagement)	Revêtement de sol	Revêtement de sol	Ragréage	P7	Réalisation d'un prélèvement	Rose	002ER68 5875 n°7 - 1	P7 Phase 2	Colle bitumineuse noire en faible quantité	Positif	Présence sur analyse
