Rapport de repérage des matériaux et produits contenant de l'amiante avant réalisation de travaux dans un immeuble bâti

Adresse : N°35 RUE VERLAINE 18240 BELLEVILLE SUR LOIRE

Date de repérage : 25/10/2023

Date du rapport : 16/11/2023

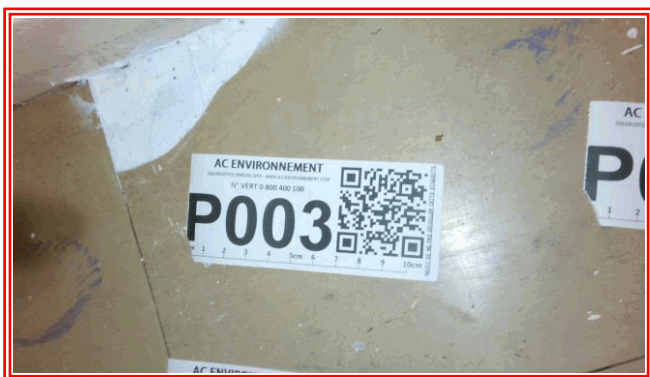
002ER685831 n°3 - 1 (P3) - RDC - logement 35 - Vol 6
(Autre local privatif)

Localisation	Catégorie	Composant	Partie de composant	Sur avis / réf pré.
Vol 6 (Autre local privatif)	Revêtement de sol	Revêtement de sol	Dalles plastiques	P3
Vol 3 (Séjour)	Revêtement de sol	Revêtement de sol	Dalles plastiques	P3
Vol 9 (Autre local privatif)	Revêtement de sol	Revêtement de sol	Dalles plastiques	P3
Vol 12 (Autre local privatif)	Revêtement de sol	Revêtement de sol	Dalles plastiques	P3
Vol 6 (Autre local privatif)	Revêtement de sol	Revêtement de sol	Colle bitumeuse	P4
Vol 2 (Dégagement)	Revêtement de sol	Revêtement de sol	Colle bitumeuse	P4
Vol 3 (Séjour)	Revêtement de sol	Revêtement de sol	Colle bitumeuse	P4
Vol 2 (Dégagement)	Revêtement de sol	Revêtement de sol	Lés plastiques avec sous-couche	P7 Phase 2
Vol 4 (Cuisine)	Revêtement de sol	Revêtement de sol	Colle bitumeuse	P14
Vol 5 (WC)	Revêtement de sol	Revêtement de sol	Colle bitumeuse	P14

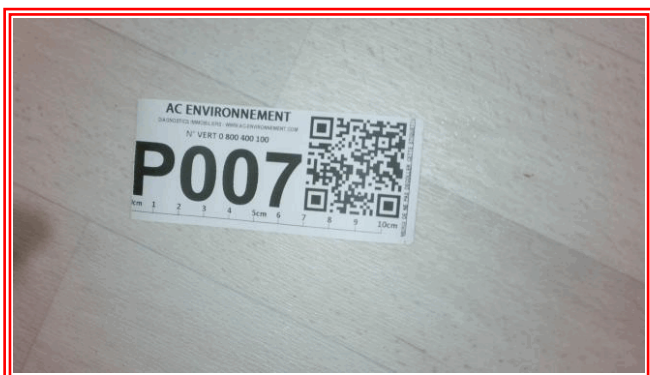
002ER685831 n°7 - 1 (P7) - RDC - logement 35 - Vol 2
(Dégagement)

P7 : Colle / Colle / Matériau /
Ragréage / Matériau - Souple /
Bitumineux / Effritable / Effritable /
Effritable - Jaune / Noir / Beige /
Gris / Blanc
