Rapport de repérage des matériaux et produits contenant de l'amiante avant réalisation de travaux dans un immeuble bâti

Adresse : N°36 RUE VERLAINE 18240 BELLEVILLE SUR LOIRE

Référence client : BVIL-MI_BVIL-MI-36V_007553

Date de repérage : 06/12/2023

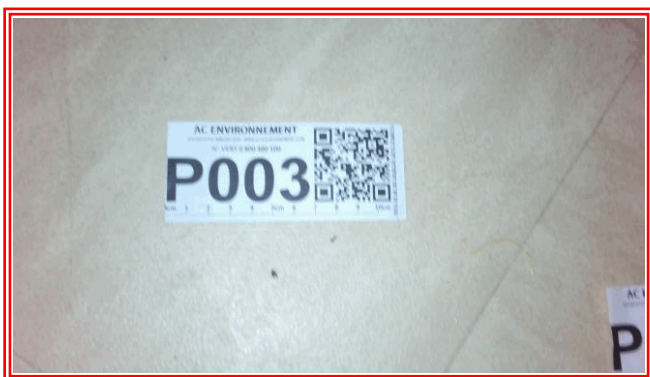
002ER685833 n°3 - 1 (P3) - RDC - logement 36 - Vol 3
(Autre local privatif)

Vol 3 (Autre local privatif)	Revêtement de sol	Revêtement de sol	Lés plastiques avec sous-couche	P3	Réalisation d'un prélèvement	Beige	002ER68 5833 n°3 - 1	P3 Phase 1	Revêtement bicouche souple beige et noir	Négatif	Négatif sur analyse
Vol 2 (Dégagement)	Revêtement de sol	Revêtement de sol	Lés plastiques avec sous-couche	S1 (P3)	Sondage et extension de la ZPSO du prélèvement P3	Beige	002ER68 5833 n°3 - 1	P3 Phase 1	Revêtement bicouche souple beige et noir	Négatif	Négatif sur analyse
Vol 7 (Séjour)	Revêtement de sol	Revêtement de sol	Lés plastiques avec sous-couche	S2 (P3)	Sondage et extension de la ZPSO du prélèvement P3	Beige	002ER68 5833 n°3 - 1	P3 Phase 1	Revêtement bicouche souple beige et noir	Négatif	Négatif sur analyse
Vol 3 (Autre local privatif)	Revêtement de sol	Revêtement de sol	Lés plastiques avec sous-couche	P3	Réalisation d'un prélèvement	Beige	002ER68 5833 n°3 - 1	P3 Phase 2	Colle polymère jaune non séparable + colle bitumineuse noire	Positif	Présence sur analyse

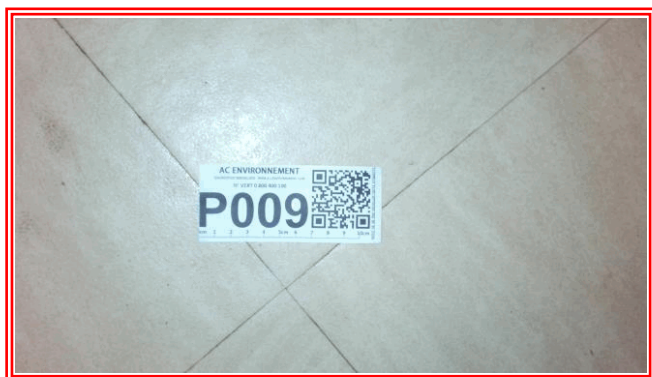
002ER685833 n°9 - 1 (P9) - RDC - logement 36 - Vol 5 (WC)

Vol 5 (WC)	Revêtement de sol	Revêtement de sol	Lés plastiques avec sous-couche	P9
Vol 6 (Cuisine)	Revêtement de sol	Revêtement de sol	Lés plastiques avec sous-couche	P9
Vol 5 (WC)	Revêtement de sol	Revêtement de sol	Colle bitumeuse	P10 Phase 1
Vol 6 (Cuisine)	Revêtement de sol	Revêtement de sol	Colle bitumeuse	P10 Phase 1
Vol 5 (WC)	Revêtement de sol	Revêtement de sol	Colle bitumeuse	P10 Phase 2
Vol 6 (Cuisine)	Revêtement de sol	Revêtement de sol	Colle bitumeuse	P10 Phase 2
Vol 6 (Cuisine)	Revêtement de sol	Revêtement de sol	Lés plastiques avec sous-couche	P13 Phase 2
Vol 13 (Autre local privatif)	Revêtement de sol	Revêtement de sol	Dalles plastiques	P20 Phase 1

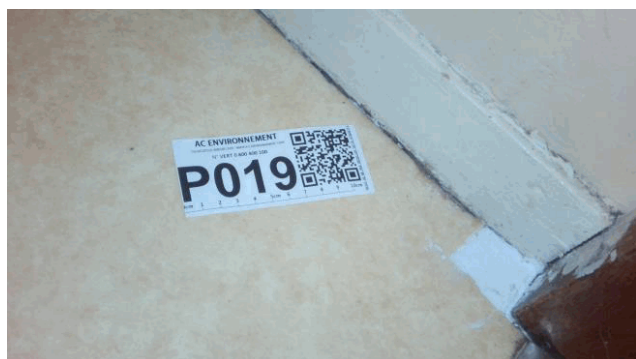
002ER685833 n°19 - 1 (P19) - R+1 - logement 36 - Vol 8
(Dégagement)

Vol 8 (Dégagement)	Revêtement de sol	Revêtement de sol	Ragréage	P19	Réalisation d'un prélèvement	Blanc	002ER685833 n°19 - 1	P19	Colle polymère jaune non séparable + matériau blanc	Négatif	Négatif sur analyse
Vol 13 (Autre local privatif)	Revêtement de sol	Revêtement de sol	Dalles plastiques	P20	Réalisation d'un prélèvement		002ER685833 n°20 - 1	P20 Phase 1	Dalle dure cassante beige	Positif	Présence sur analyse
Vol 13 (Autre local privatif)	Revêtement de sol	Revêtement de sol	Dalles plastiques	P20	Réalisation d'un prélèvement		002ER685833 n°20 - 1	P20 Phase 2	Colle polymère jaune + couche blanche non séparable	Négatif	Négatif sur analyse
Vol 13 (Autre local privatif)	Revêtement de sol	Revêtement de sol	Colles de revêtement de sol	P21	Réalisation d'un prélèvement	Jaune	002ER685833 n°21 - 1	P21	Colle polymère jaune + bois aggloméré non séparable	Négatif	Négatif sur analyse
Vol 10 (Chambre 1)	Revêtement de sol	Revêtement de sol	Lés plastiques avec sous-couche	P22	Réalisation d'un prélèvement	Marron	002ER685833 n°22 - 1	P22	Revêtement souple beige + colle polymère jaune non séparable	Négatif	Négatif sur analyse

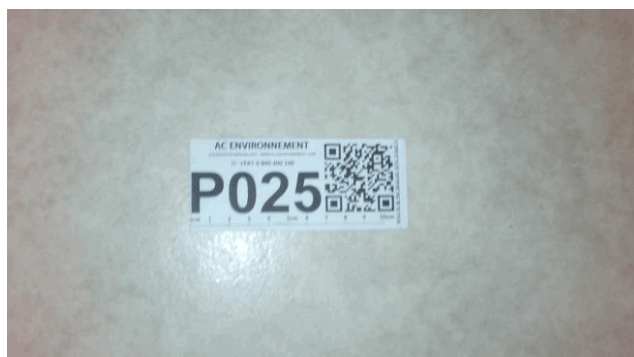
002ER685833 n°25 - 1 (P25) - R+1 - logement 36 - Vol 9
(Salle de bains)

Vol 9 (Salle de bains)	Revêtement de sol	Revêtement de sol	Lés plastiques avec sous-couche	P25	Réalisation d'un prélèvement	Beige	002ER685833 n°25 - 1	P25	Revêtement souple beige + colle polymère jaune non séparable + couche blanche non séparable	Négatif	Négatif sur analyse
Vol 9 (Salle de bains)	Revêtement de mur	Revêtement de mur	Colle de carrelage (faïence)	P26	Réalisation d'un prélèvement	Blanc	002ER685833 n°26 - 1	P26	Colle grise avec couche cartonnée et poussières	Négatif	Négatif sur analyse

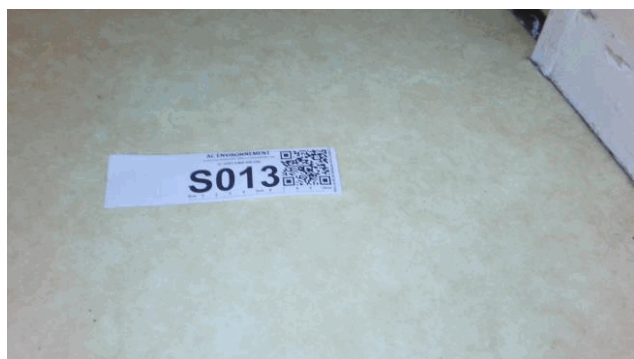
S13 - 1 (S13) - R+1 - logement 36 - Vol 8 (Dégagement)

Vol 8 (Dégagement)	Revêtement de sol	Revêtement de sol	Plancher bois	S13	Réalisation d'un sondage		S13 - 1				Matériau ne contenant pas d'amiante par nature
Vol 13 (Autre local privatif)	Revêtement de sol	Revêtement de sol	Plancher bois	S13	Sondage et extension de la ZPSO du sondage S13		S13 - 1				Matériau ne contenant pas d'amiante par nature
Vol 12 (Chambre 3)	Revêtement de sol	Revêtement de sol	Plancher bois	S13	Sondage et extension de la ZPSO du sondage S13		S13 - 1				Matériau ne contenant pas d'amiante par nature
Vol 11 (Chambre 2)	Revêtement de sol	Revêtement de sol	Plancher bois	S13	Sondage et extension de la ZPSO du sondage S13		S13 - 1				Matériau ne contenant pas d'amiante par nature
