Rapport de repérage des matériaux et produits contenant de l'amiante avant réalisation de travaux dans un immeuble bâti

Adresse : N°37 RUE VERLAINE 18240 BELLEVILLE SUR LOIRE

Référence client : BVIL-MI_BVIL-MI-37V_007555

Date du rapport : 16/11/2023

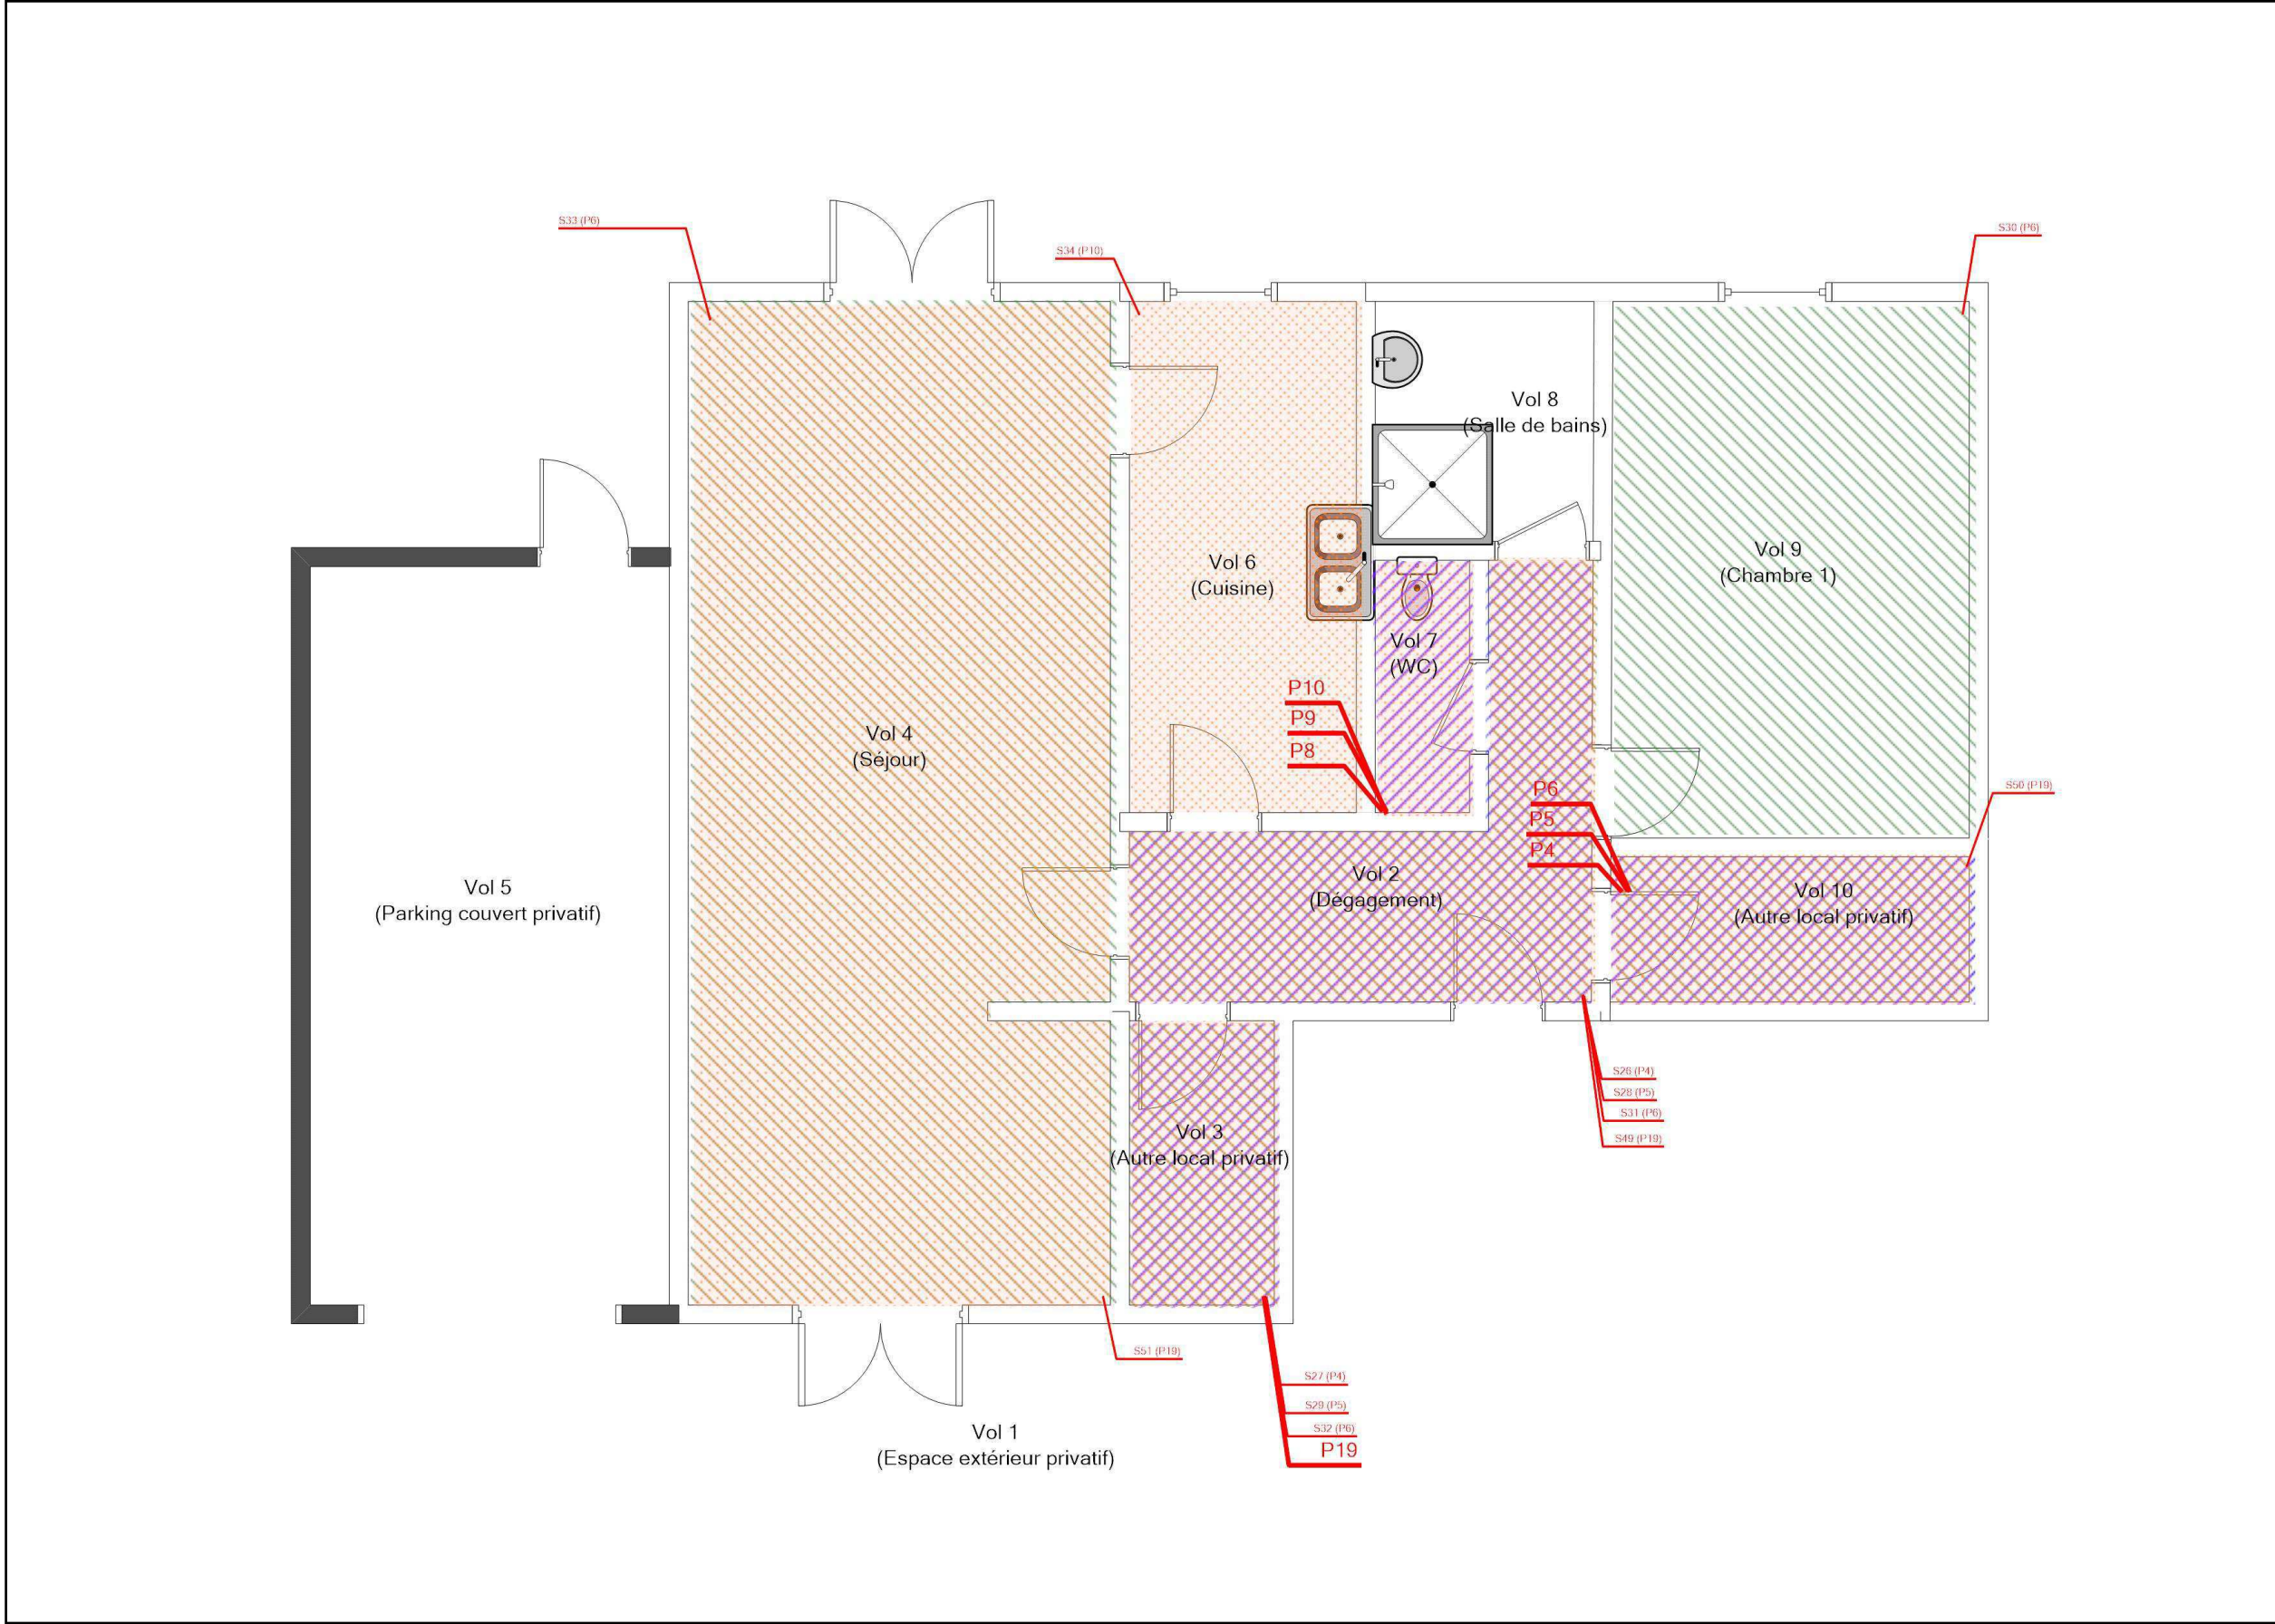
RDC - LOGEMENT 37 - MPCA REVÊTEMENT DE SOL

Légende	
	P4 : Colle / Ragréage / Revêtement - Souple / Effritable / Dur - Jaune / Gris / Beige
	P10 : Colle bitumeuse
	P19 : Colle bitumeuse
	P6 : Ragréage
	P8 : Colle / Revêtement / Colle - Souple / Dur / Bitumineux - Jaune / Beige / Noir
	P5 : Dalles plastiques
	P9 : Dalles plastiques

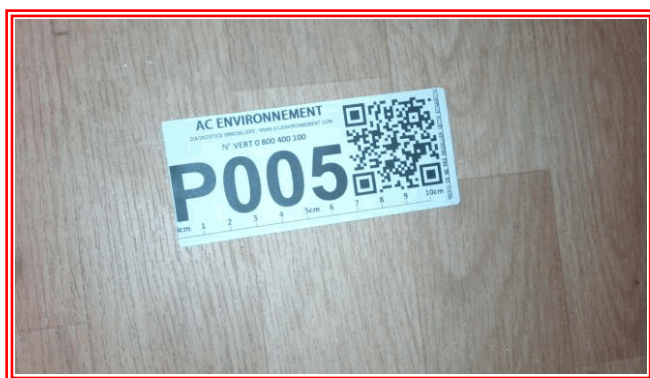
002ER685835 n°5 - 1 (P5) - RDC - logement 37 - Vol 10
(Autre local privatif)

Vol 10 (Autre local privatif)	Revêtement t de sol	Revêtement de sol	Dalles plastiques	P5	Réalisation d'un prélèvement	Gris	002ER68 5835 n°5 - 1	P5	Revêtement - Dur - Gris	Positif	Présence sur analyse
Vol 2 (Dégagement)	Revêtement t de sol	Revêtement de sol	Dalles plastiques	S28 (P5)	Sondage et extension de la ZPSO du prélèvement P5	Gris	002ER68 5835 n°5 - 1	P5	Revêtement - Dur - Gris	Positif	Présence sur analyse
Vol 3 (Autre local privatif)	Revêtement t de sol	Revêtement de sol	Dalles plastiques	S29 (P5)	Sondage et extension de la ZPSO du prélèvement P5	Gris	002ER68 5835 n°5 - 1	P5	Revêtement - Dur - Gris	Positif	Présence sur analyse
Vol 10 (Autre local privatif)	Revêtement t de sol	Revêtement de sol	Ragréage	P6	Réalisation d'un prélèvement	Gris	002ER68 5835 n°6 - 1	P6	Sous-couche / Colle / Matériau / Ragréage / Matériau - Souple / Souple / Dur / Effritable / Effritable - Blanc / Jaune / Beige / Gris / Blanc	Positif	Présence sur analyse

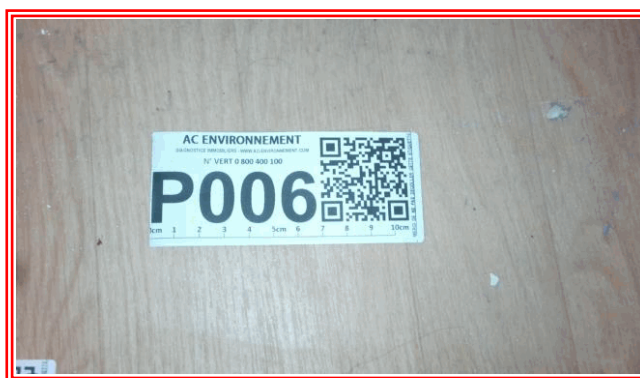
002ER685835 n°6 - 1 (P6) - RDC - logement 37 - Vol 10
(Autre local privatif)

Vol 4 (Séjour)	Revêtement de sol	Revêtement de sol	Ragréage	S33 (P6)	Sondage et extension de la ZPSO du prélèvement P6	Gris	002ER685835 n°6 - 1	P6	Sous-couche / Colle / Matériau / Ragréage / Matériau - Souple / Souple / Dur / Effritable / Effritable - Blanc / Jaune / Beige / Gris / Blanc	Positif	Présence sur analyse

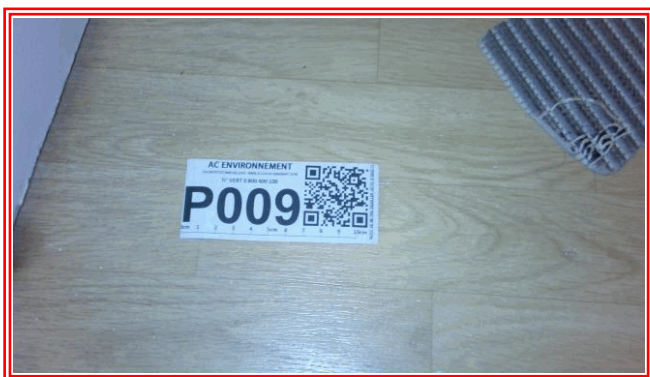
002ER685835 n°9 - 1 (P9) - RDC - logement 37 - Vol 7
(WC)

Vol 7 (WC)	Revêtement de sol	Revêtement de sol	Dalles plastiques	P9	Réalisation d'un prélèvement	Gris	002ER68 5835 n°9 - 1	P9	Sous-couche / Colle / Revêtement - Souple / Souple / Dur - Blanc / Jaune / Gris	Positif	Présence sur analyse
Vol 7 (WC)	Revêtement de sol	Revêtement de sol	Colle bitumeuse	P10	Réalisation d'un prélèvement	Noire	002ER68 5835 n°10 - 1	P10	Colle / Ragréage / Matériau - Bitumineux / Effritable / Effritable - Noir / Gris / Blanc	Positif	Présence sur analyse
Vol 6 (Cuisine)	Revêtement de sol	Revêtement de sol	Colle bitumeuse	S34 (P10)	Sondage et extension de la ZPSO du prélèvement P10	Noire	002ER68 5835 n°10 - 1	P10	Colle / Ragréage / Matériau - Bitumineux / Effritable / Effritable - Noir / Gris / Blanc	Positif	Présence sur analyse
Vol 8 (Salle de bains)	Revêtement de mur	Revêtement de mur	Colle de carrelage (faïence)	P11	Réalisation d'un prélèvement	Blanc	002ER68 5835 n°11 - 1	P11	Colle / Mousse - Dur / Souple - Blanc / Jaune	Négatif	Négatif sur analyse
