Rapport de repérage des matériaux et produits contenant de l'amiante avant réalisation de travaux dans un immeuble bâti

Adresse : N°39 RUE VERLAINE 18240 BELLEVILLE SUR LOIRE

Date de repérage : 04/12/2023

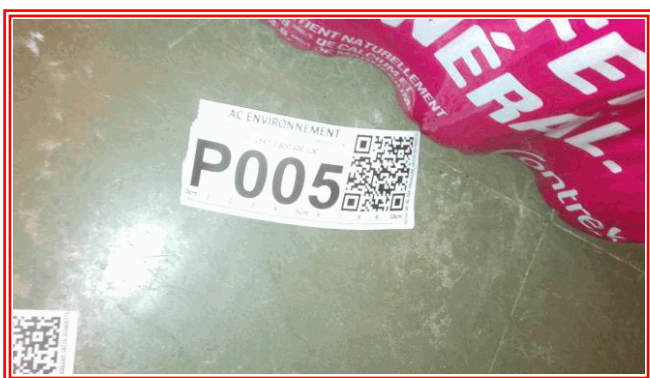
Localisation	Catégorie	Composant	Partie de composant	Sur avis / réf pré.
Vol 6 (Autre local privatif)	Revêtement de sol	Revêtement de sol	Dalles plastiques	P3 Phase 1
Vol 2 (Dégagement)	Revêtement de sol	Revêtement de sol	Dalles plastiques	P3 Phase 1
Vol 3 (Séjour)	Revêtement de sol	Revêtement de sol	Dalles plastiques	P3 Phase 1
Vol 6 (Autre local privatif)	Revêtement de sol	Revêtement de sol	Dalles plastiques	P3 Phase 2
Vol 2 (Dégagement)	Revêtement de sol	Revêtement de sol	Dalles plastiques	P3 Phase 2
Vol 3 (Séjour)	Revêtement de sol	Revêtement de sol	Dalles plastiques	P3 Phase 2
Vol 6 (Autre local privatif)	Revêtement de sol	Revêtement de sol	Colle bitumeuse	P4
Vol 2 (Dégagement)	Revêtement de sol	Revêtement de sol	Colle bitumeuse	P4
Vol 3 (Séjour)	Revêtement de sol	Revêtement de sol	Colle bitumeuse	P4
Vol 6 (Autre local privatif)	Revêtement de sol	Revêtement de sol	Ragréage	P5 Phase 1
Vol 2 (Dégagement)	Revêtement de sol	Revêtement de sol	Ragréage	P5 Phase 1

Vol 3 (Séjour)	Revêtement de sol	Revêtement de sol	Ragréage	P5 Phase 1
Vol 2 (Dégagement)	Revêtement de sol	Revêtement de sol	Lés plastiques avec sous-couche	P6 Phase 2
Vol 2 (Dégagement)	Revêtement de sol	Revêtement de sol	Lés plastiques avec sous-couche	P7 Phase 3
Vol 5 (WC)	Revêtement de sol	Revêtement de sol	Lés plastiques avec sous-couche	P10 Phase 2
Vol 5 (WC)	Revêtement de sol	Revêtement de sol	Colle bitumeuse	P11 Phase 2
Vol 4 (Cuisine)	Revêtement de sol	Revêtement de sol	Colle bitumeuse	P11 Phase 2
Vol 4 (Cuisine)	Revêtement de sol	Revêtement de sol	Dalles plastiques	P16
Vol 9 (Autre local privatif)	Revêtement de sol	Revêtement de sol	Dalles plastiques	P16
Vol 12 (Autre local privatif)	Revêtement de sol	Revêtement de sol	Dalles plastiques	P16

002ER685879 n°5 - 1 (P5) - RDC - logement 39 - Vol 6
(Autre local privatif)

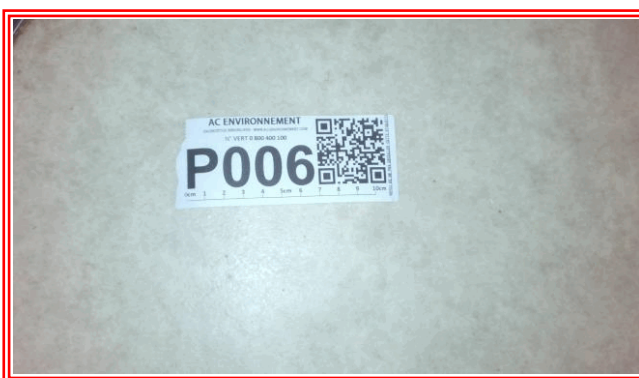
002ER685879 n°6 - 1 (P6) - RDC - logement 39 - Vol 2
(Dégagement)

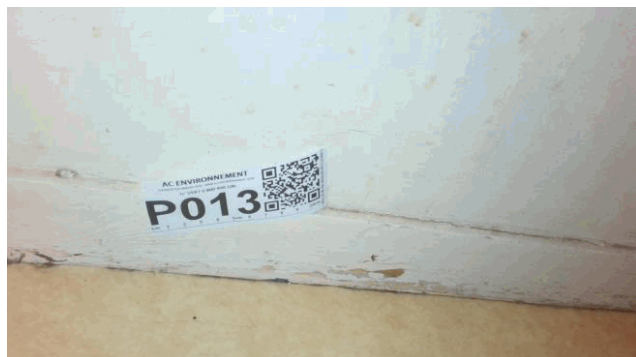
002ER685879 n°13 - 1 (P13)	RDC - logement 39 - Vol 5 (WC)	Prélèvement négatif
002ER685879 n°14 - 1 (P14)	RDC - logement 39 - Vol 5 (WC)	Prélèvement négatif
002ER685879 n°15 - 1 (P15)	RDC - logement 39 - Vol 4 (Cuisine)	Prélèvement négatif
002ER685879 n°16 - 1 (P16)	RDC - logement 39 - Vol 4 (Cuisine)	Prélèvement positif
002ER685879 n°17 - 1 (P17)	RDC - logement 39 - Vol 4 (Cuisine)	Prélèvement négatif
002ER685879 n°18 - 1 (P18)	RDC - logement 39 - Vol 1 (Espace extérieur privatif)	Prélèvement négatif

002ER685879 n°13 - 1 (P13) - RDC - logement 39 - Vol 5 (WC)

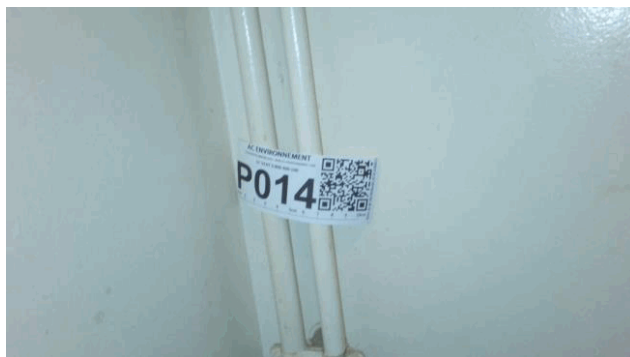
002ER685879 n°14 - 1 (P14) - RDC - logement 39 - Vol 5 (WC)

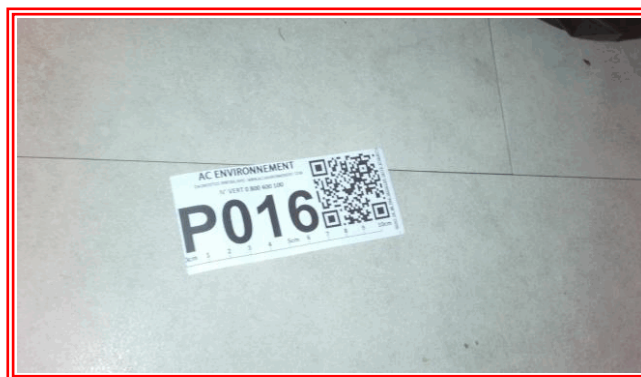
002ER685879 n°16 - 1 (P16) - RDC - logement 39 - Vol 4 (Cuisine)

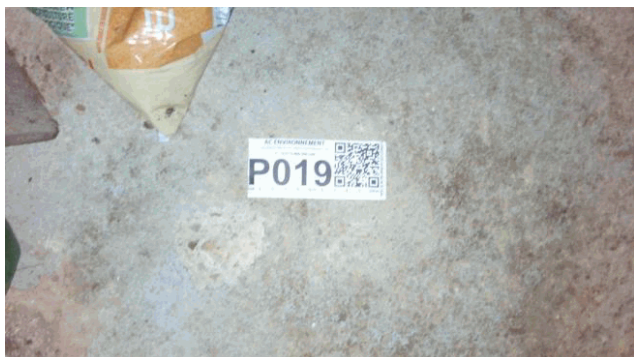
002ER685879 n°19 - 1 (P19)	RDC - logement 39 - Vol 7 (Parking couvert privatif)	Prélevement négatif
002ER685879 n°20 - 1 (P20)	RDC - logement 39 - Vol 7 (Parking couvert privatif)	Prélevement négatif
S47 - 1 (S47)	RDC - logement 39 - Vol 3 (Séjour)	Absence : pas d'amiante par nature

002ER685879 n°19 - 1 (P19) - RDC - logement 39 - Vol 7
(Parking couvert privatif)

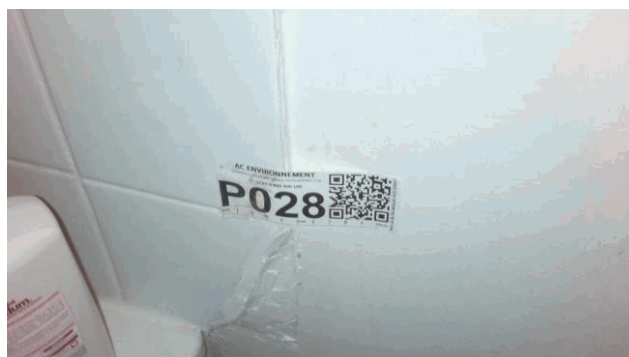
Vol 13 (Salle de bains)	Revêtement de mur	Revêtement de mur	Colle de carrelage (faïence)	P28	Réalisation d'un prélèvement	Blanc	002ER685879 n°28 - 1	P28	Colle grise non séparable + couche plâtruse blanche non séparable + joint cassant non séparable	Négatif	Négatif sur analyse

002ER685879 n°28 - 1 (P28) - R+1 - logement 39 - Vol 13 (Salle de bains)
