## Rapport de repérage des matériaux et produits contenant de l'amiante avant réalisation de travaux dans un immeuble bâti

Adresse : N°40 RUE VERLAINE 18240 BELLEVILLE SUR LOIRE

Référence client : BVIL-MI\_BVIL-MI-40V\_007561

Date de repérage : 25/10/2023

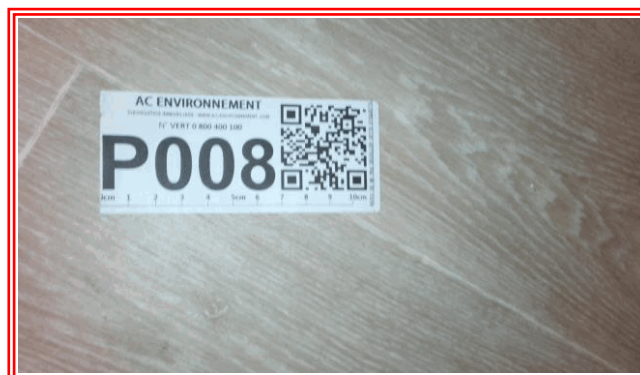
002ER685883 n°8 - 1 (P8) - RDC - logement 40 - Vol 3  
(Autre local privatif)

Localisation	Catégorie	Composant	Partie de composant	Sur avis / réf pré.
Vol 3 (Autre local privatif)	Revêtement de sol	Revêtement de sol	Dalles plastiques	P8
Vol 7 (Séjour)	Revêtement de sol	Revêtement de sol	Dalles plastiques	P8
Vol 5 (WC)	Revêtement de sol	Revêtement de sol	Lés plastiques avec sous-couche	P13
Vol 5 (WC)	Revêtement de sol	Revêtement de sol	Colle bitumeuse	P14
Vol 6 (Cuisine)	Revêtement de sol	Revêtement de sol	Colle bitumeuse	P14
Vol 6 (Cuisine)	Revêtement de sol	Revêtement de sol	Lés plastiques avec sous-couche	P16
Vol 6 (Cuisine)	Revêtement de sol	Revêtement de sol	Dalles plastiques	P17
Vol 10 (Autre local privatif)	Revêtement de sol	Revêtement de sol	Dalles plastiques	P17
Vol 13 (Autre local privatif)	Revêtement de sol	Revêtement de sol	Dalles plastiques	P17
Vol 10 (Autre local privatif)	Revêtement de sol	Revêtement de sol	Colles de revêtement de sol	P21
Vol 13 (Autre local privatif)	Revêtement de sol	Revêtement de sol	Colles de revêtement de sol	P21

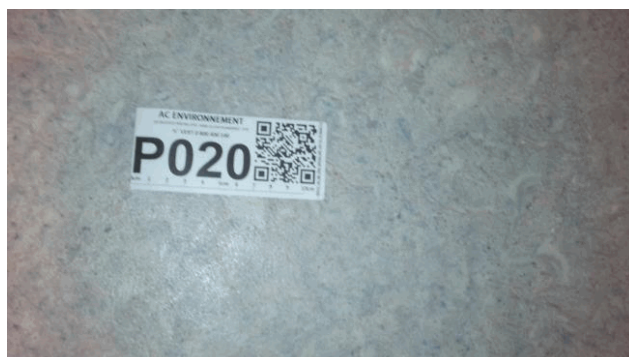
002ER685883 n°20 - 1 (P20) - R+1 - logement 40 - Vol 8 (Dégagement)

Vol 8 (Dégagement)	Revêtement de sol	Revêtement de sol	Lés plastiques avec sous-couche	P20	Réalisation d'un prélèvement	Bleu	002ER68 5883 n °20 - 1	P20	Revêtement / Colle / Ragréage / Matériau - Souple Fibreux / Souple / Effritable / Effritable - Bleu / Jaune / Beige / Blanc	Négatif	Négatif sur analyse
Vol 11 (Chambre 1)	Revêtement de sol	Revêtement de sol	Lés plastiques avec sous-couche	S66	Sondage et extension de la ZPSO du prélèvement P20	Bleu	002ER68 5883 n °20 - 1	P20	Revêtement / Colle / Ragréage / Matériau - Souple Fibreux / Souple / Effritable / Effritable - Bleu / Jaune / Beige / Blanc	Négatif	Négatif sur analyse
