Rapport de repérage des matériaux et produits contenant de l'amiante avant réalisation de travaux dans un immeuble bâti

Adresse : N°41 RUE VERLAINE 18240 BELLEVILLE SUR LOIRE

Désignation : Maison de type T2 Bis

Date du rapport : 14/11/2023

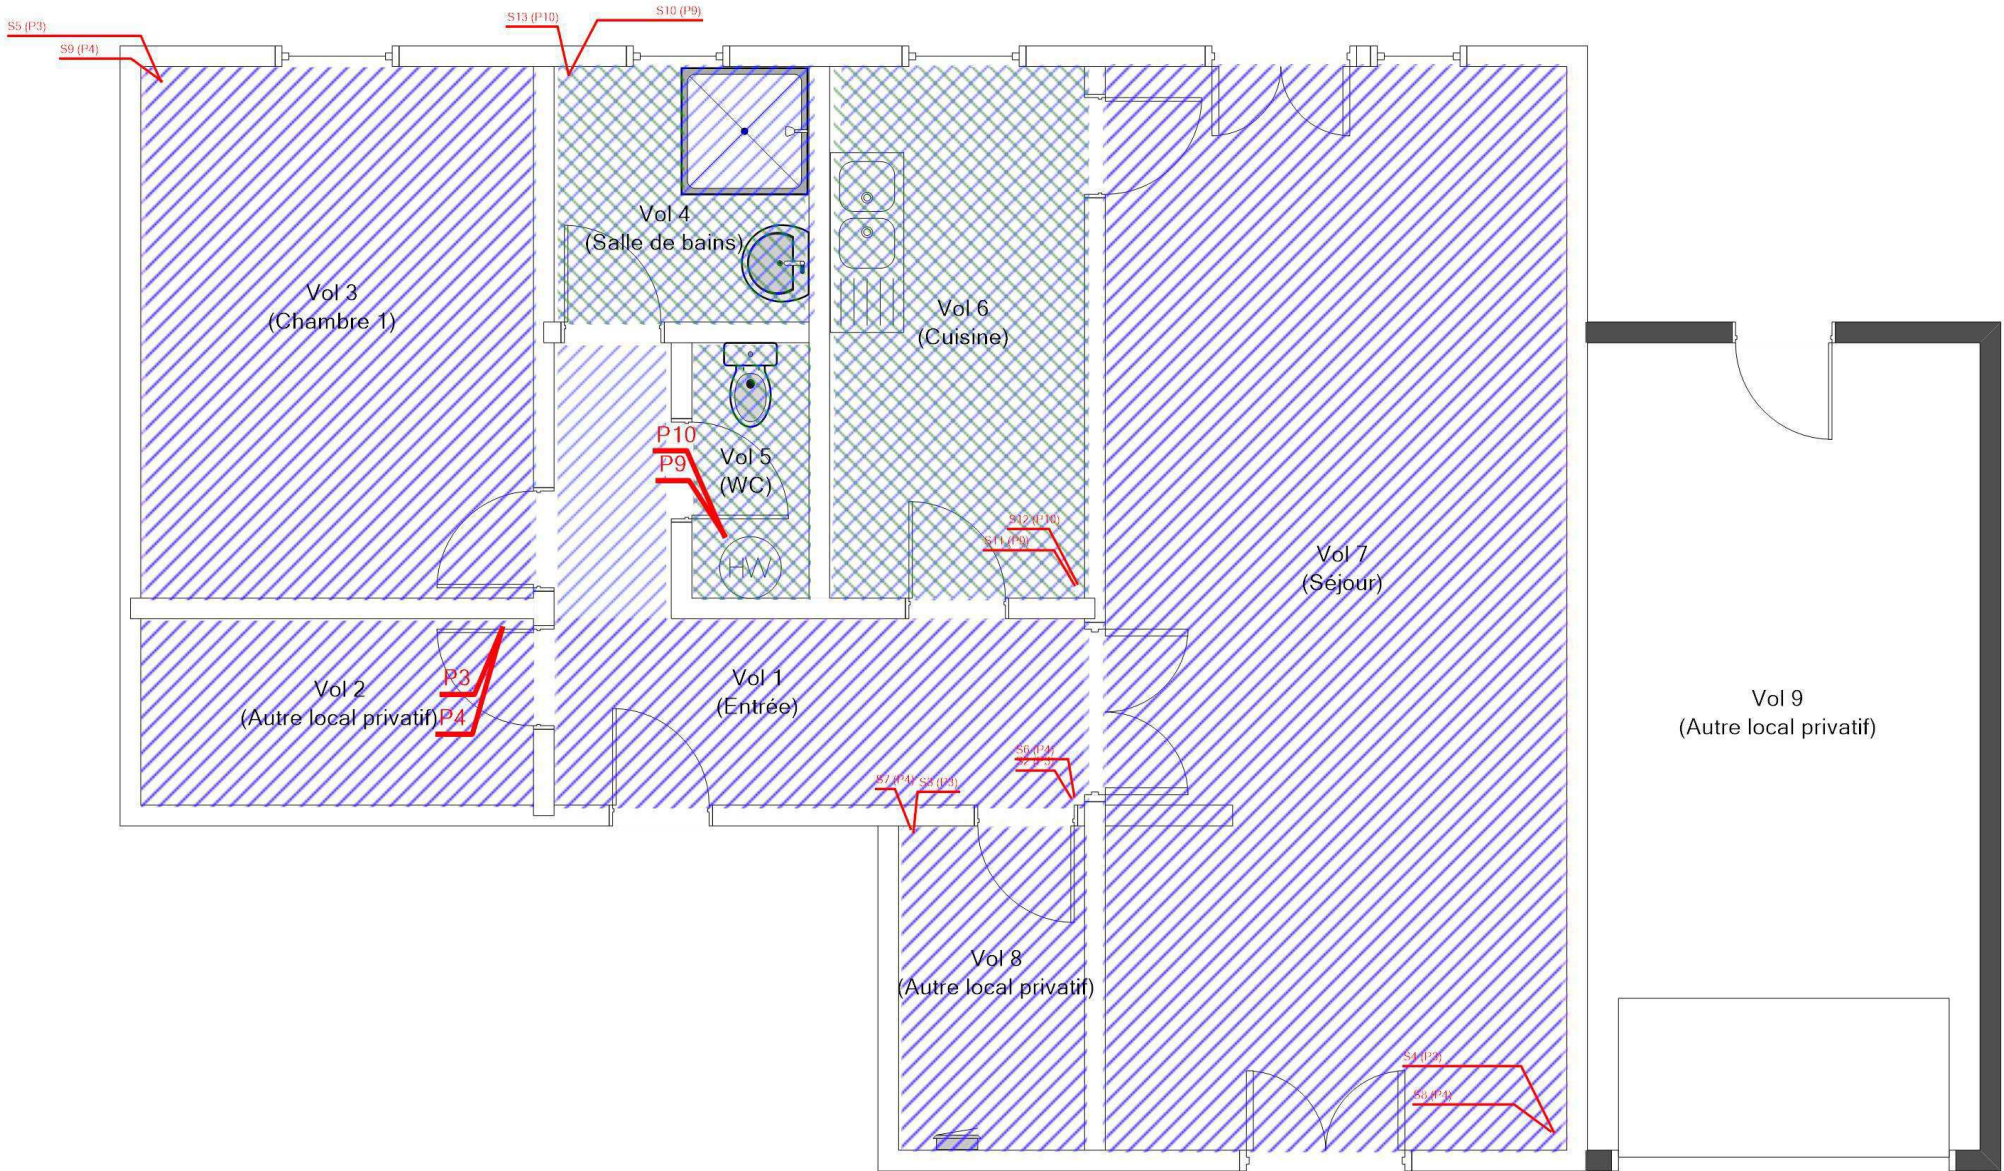
REZ DE CHAUSSEE - MPCA TOUTES CATEGORIES CONFONDUES

P3 : Peinture / Revêtement / Colle / Matériau / Revêtement - Effritable / Semi-dur / Souple / Souple / Dur - Beige / Beige / Translucide / Beige / Beige

P10 : Ragréage

P4 : Dalles plastiques

P9 : Dalles plastiques

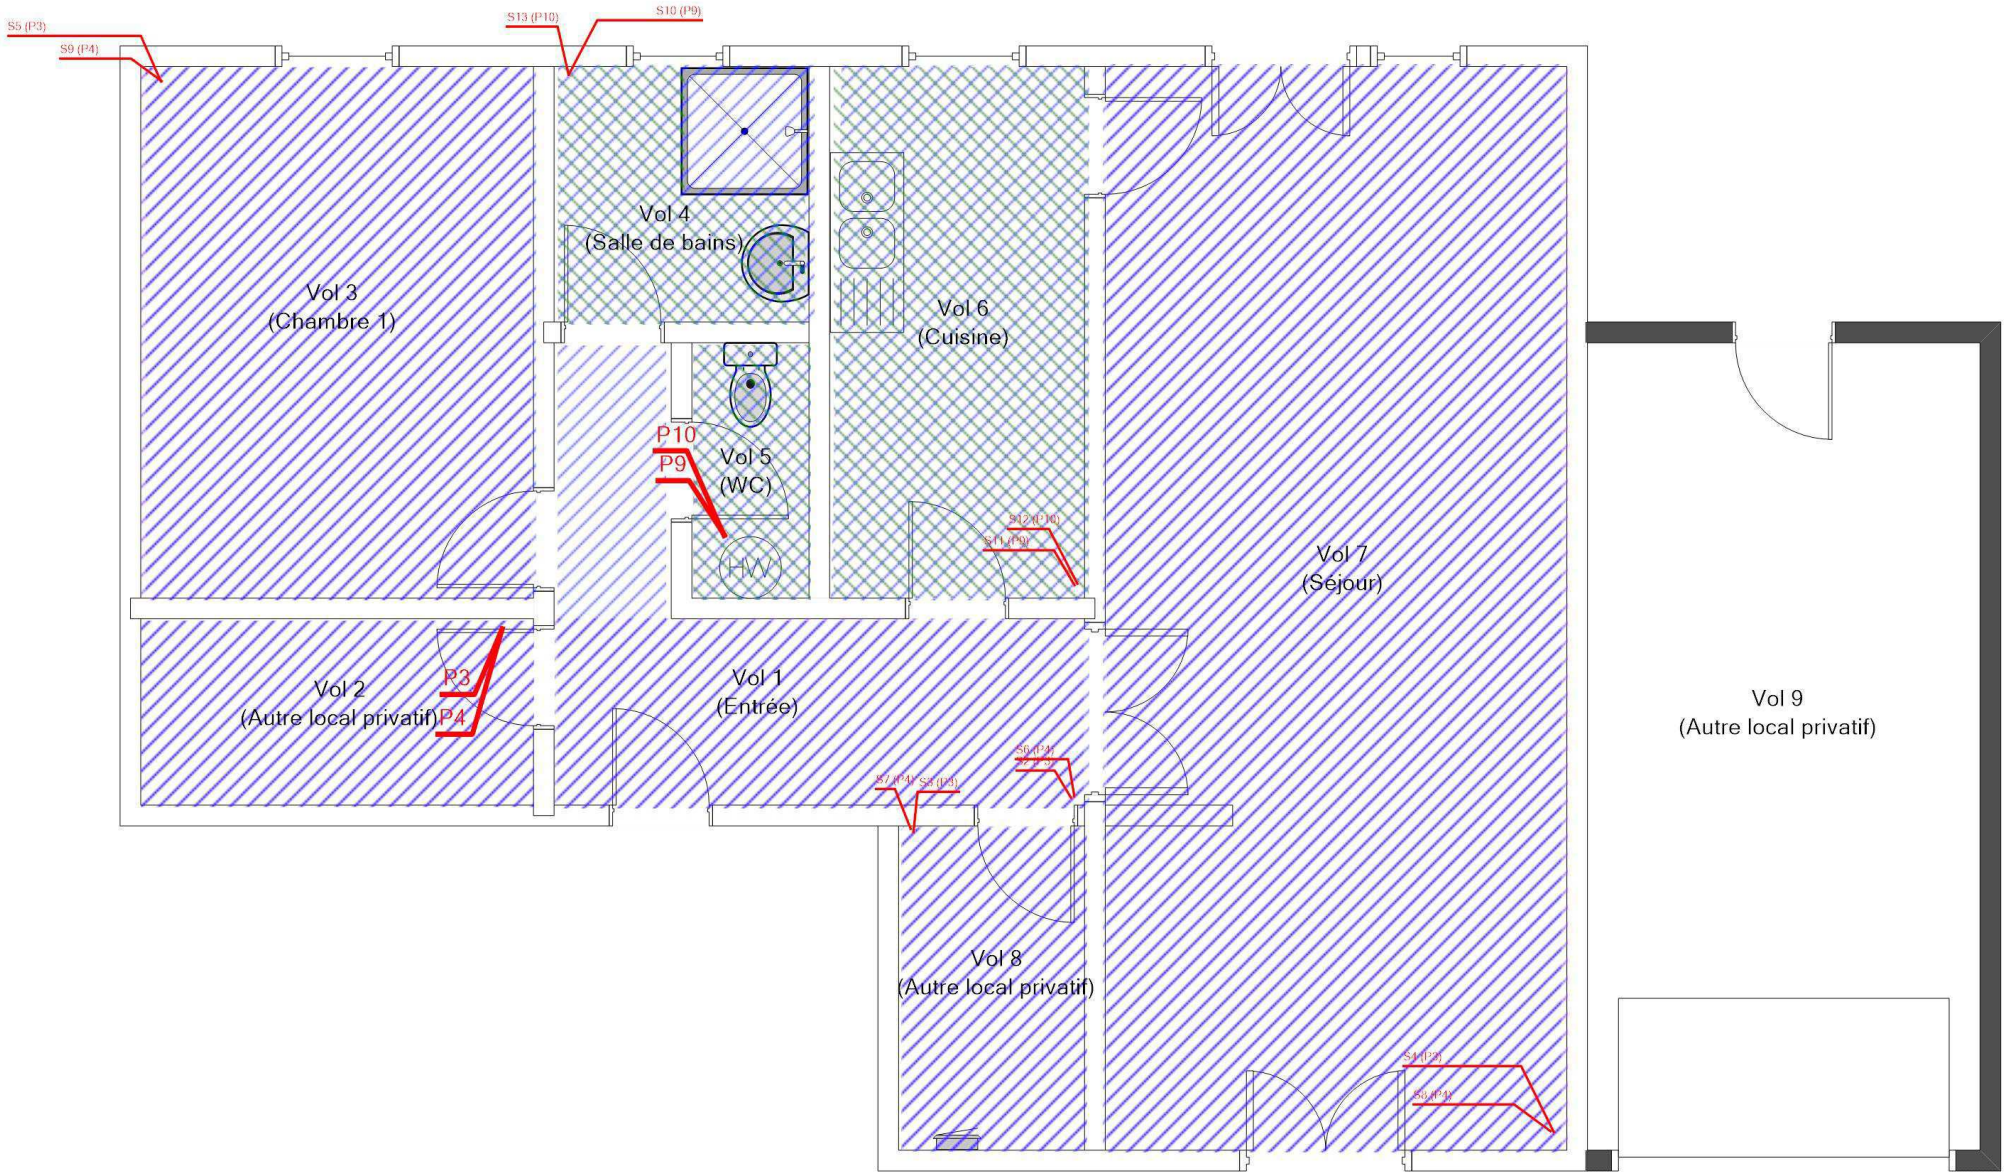
REZ DE CHAUSSEE - MPCA REVÊTEMENT DE SOL

P3 : Peinture / Revêtement / Colle / Matériau / Revêtement - Effritable / Semi-dur / Souple / Souple / Dur - Beige / Beige / Translucide / Beige / Beige
	P10 : Ragréage
	P4 : Dalles plastiques
	P9 : Dalles plastiques

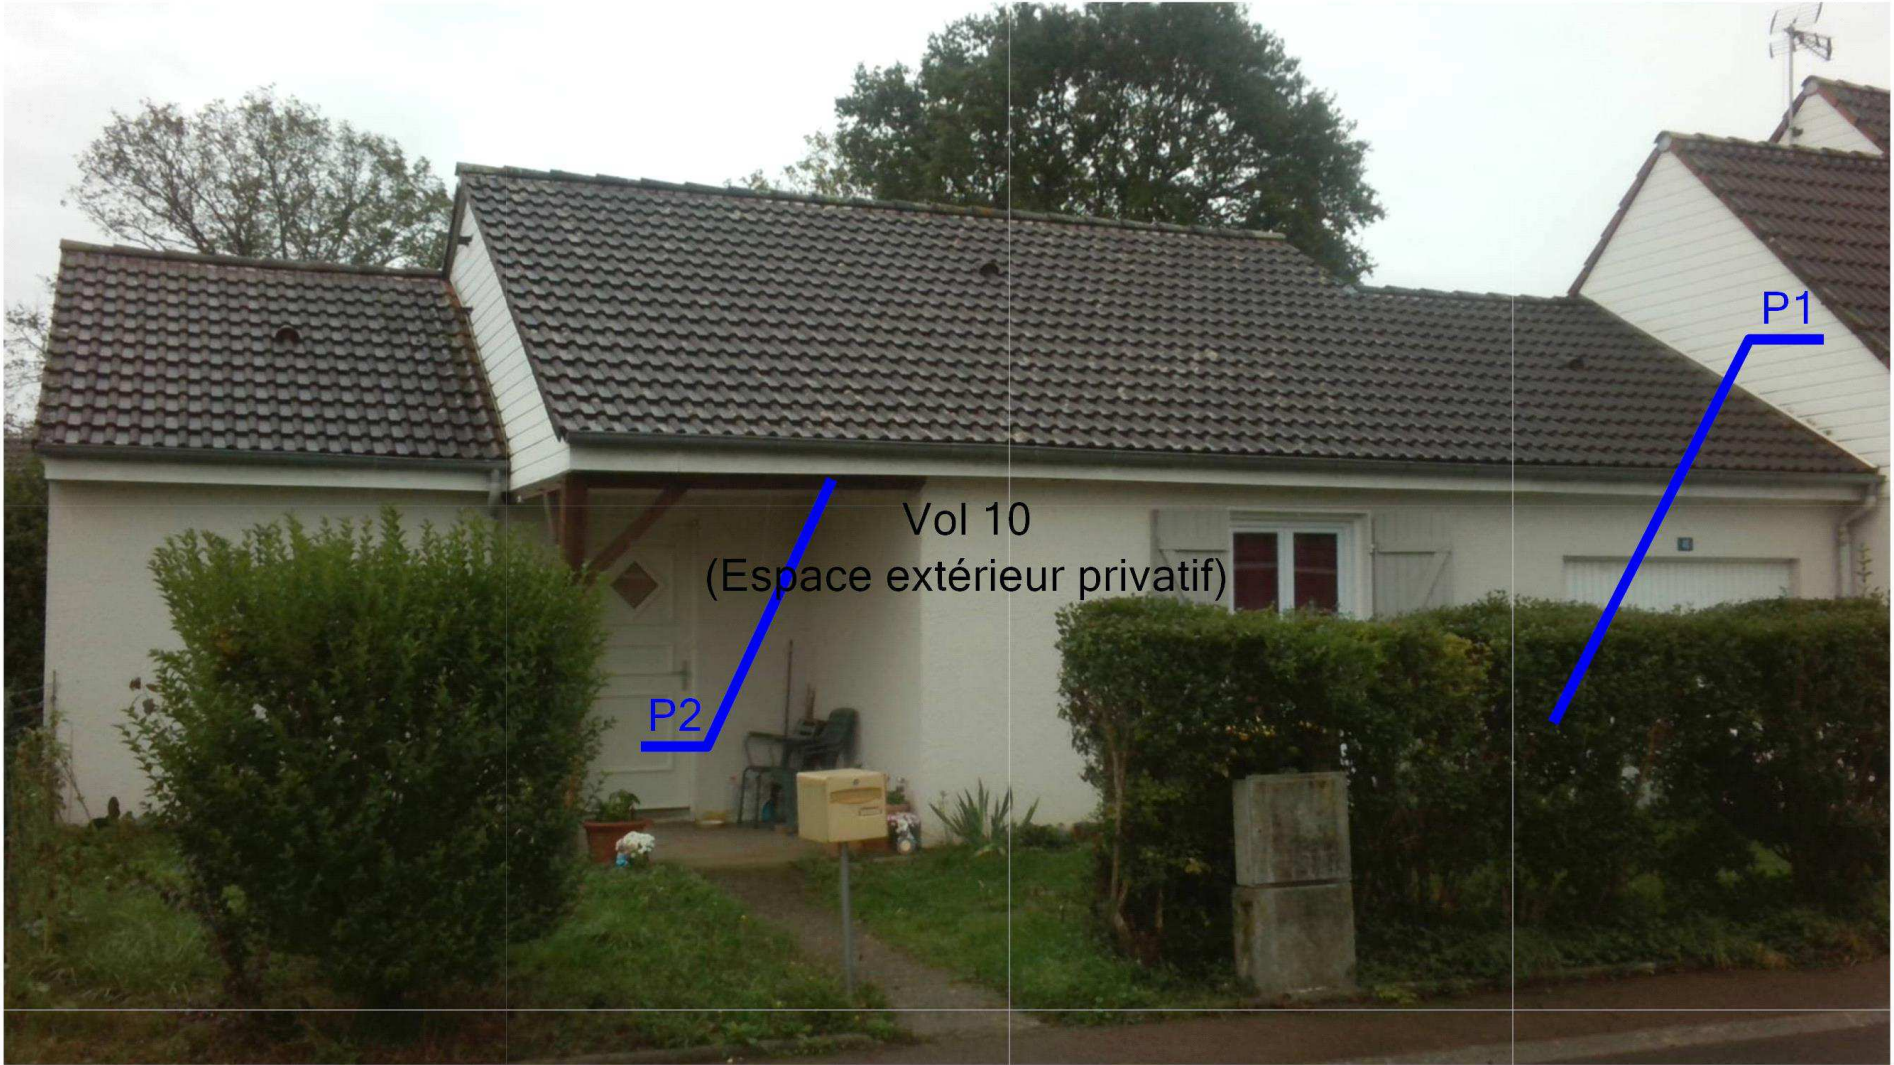
P Localisation d'un prélèvement négatif
