## Rapport de repérage des matériaux et produits contenant de l'amiante avant réalisation de travaux dans un immeuble bâti

Adresse : N°42 RUE VERLAINE 18240 BELLEVILLE SUR LOIRE

Désignation : BVIL-MI\_BVIL-MI-42V\_007565\_SA  
D'H.L.M. FRANCE LOIRE

Date de repérage : 07/12/2023

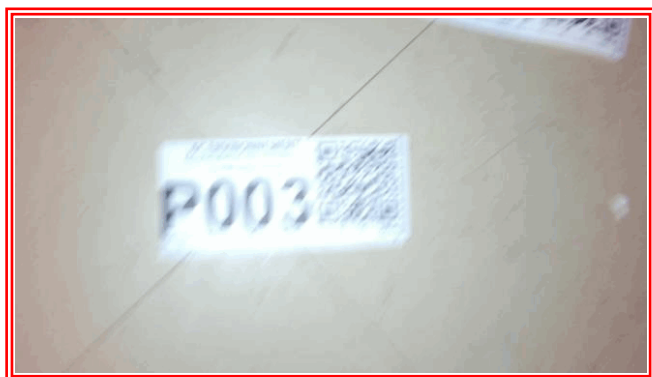
002ER685887 n°3 - 1 (P3) - RDC - logement 42 - Vol 3  
(séjour)

Localisation	Categorie	Composant	Partie de composant	Réf action	Description	Précision	Ref photo	Ref prél.	Descriptif	Résultat	Conclusion
Vol 6 (dégagement)	Revêtement de sol	Revêtement de sol	Dalles plastiques	S34 (P3)	Sondage et extension de la ZPSO du prélèvement P3	Beige	002ER685887 n°3 - 1	P3	Dalle dure cassante beige + colle polymère jaune en faible quantité non séparable + ragréage gris en faible quantité non séparable	Positif	Présence sur analyse
Vol 5 (autre local privatif)	Revêtement de sol	Revêtement de sol	Dalles plastiques	S35 (P3)	Sondage et extension de la ZPSO du prélèvement P3	Beige	002ER685887 n°3 - 1	P3	Dalle dure cassante beige + colle polymère jaune en faible quantité non séparable + ragréage gris en faible quantité non séparable	Positif	Présence sur analyse
Vol 7 (autre local privatif)	Revêtement de sol	Revêtement de sol	Dalles plastiques	S36 (P3)	Sondage et extension de la ZPSO du prélèvement P3	Beige	002ER685887 n°3 - 1	P3	Dalle dure cassante beige + colle polymère jaune en faible quantité non séparable + ragréage gris en faible quantité non séparable	Positif	Présence sur analyse

Vol 10 (dégagement)	Revêtement de sol	Revêtement de sol	Dalles plastiques	S37 (P3)	Sondage et extension de la ZPSO du prélèvement P3	Beige	002ER685887 n°3 - 1	P3	Dalle dure cassante beige + colle polymère jaune en faible quantité non séparable + ragréage gris en faible quantité non séparable	Positif	Présence sur analyse

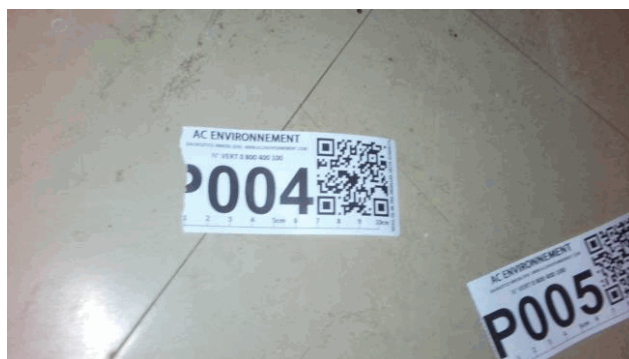
002ER685887 n°4 - 1 (P4) - RDC - logement 42 - Vol 3  
(séjour)

Vol 6 (dégagement)	Revêtement de sol	Revêtement de sol	Colles de revêtement de sol	S40	Sondage et extension de la ZPSO du prélèvement P4	Jaune	002ER685887 n°4 - 1	P4	Colle polymère jaune non séparable + ragréage gris non séparable + matériau beige en faible quantité non séparable	Négatif	Négatif sur analyse

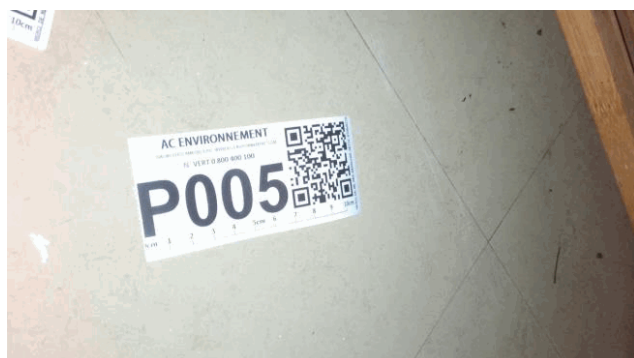
002ER685887 n°5 - 1 (P5) - RDC - logement 42 - Vol 3  
(séjour)

Vol 3 (séjour)	Revêtement de sol	Revêtement de sol	Ragréage	P5	Réalisation d'un prélèvement	Gris	002ER685887 n°5 - 1	P5	Colle polymère jaune en vrac non séparable + ragréage gris en vrac hétérogène non séparable + matériau compact beige en vrac hétérogène non séparable	Négatif	Négatif sur analyse

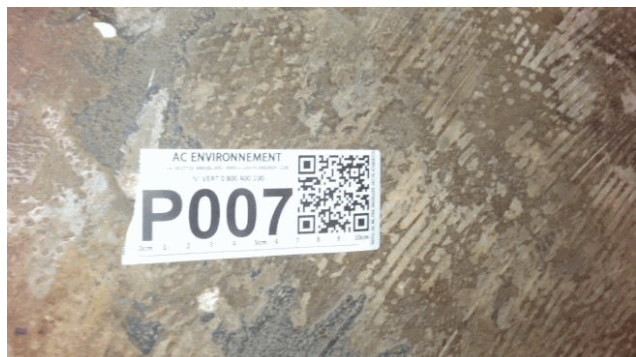
002ER685887 n°7 - 1 (P7) - RDC - logement 42 - Vol 4  
(cuisine)

Vol 4 (cuisine)	Revêtement de sol	Revêtement de sol	Colle bitumeuse	P7	Réalisation d'un prélèvement	Noire	002ER685887 n°7 - 1	P7 Phase 1	Revêtement souple marron	Négatif	Négatif sur analyse
Vol 4 (cuisine)	Revêtement de sol	Revêtement de sol	Colle bitumeuse	P7	Réalisation d'un prélèvement	Noire	002ER685887 n°7 - 1	P7 Phase 2	Colle polymère jaune non séparable + ragréage marron + matériau beige en faible quantité non séparable	Négatif	Négatif sur analyse
Vol 4 (cuisine)	Revêtement de sol	Revêtement de sol	Ragréage	P8	Réalisation d'un prélèvement	Gris	002ER685887 n°8 - 1	P8	Colle polymère jaune non séparable + ragréage gris + matériau beige en faible quantité non séparable	Négatif	Négatif sur analyse

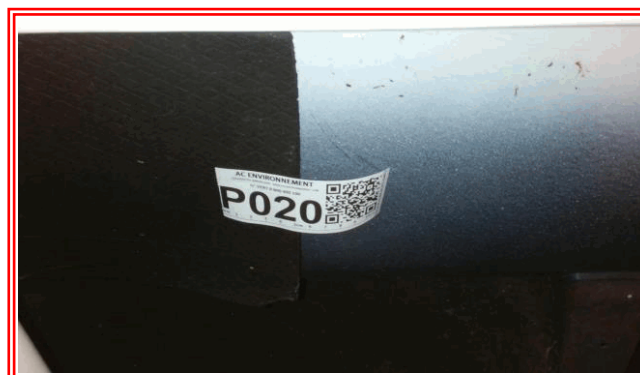
002ER685887 n°20 - 1 (P20) - RDC - logement 42 - Vol 9  
(Salle de bains)

Localisation	Catégorie	Composant	Partie de composant	Sur avis / réf pré.
Vol 3 (séjour)	Revêtement de sol	Revêtement de sol	Dalles plastiques	P3
Vol 6 (dégagement)	Revêtement de sol	Revêtement de sol	Dalles plastiques	P3
Vol 5 (autre local privatif)	Revêtement de sol	Revêtement de sol	Dalles plastiques	P3
Vol 7 (autre local privatif)	Revêtement de sol	Revêtement de sol	Dalles plastiques	P3
Vol 10 (dégagement)	Revêtement de sol	Revêtement de sol	Dalles plastiques	P3
Vol 8 (WC)	Revêtement de sol	Revêtement de sol	Dalles plastiques	P3
Vol 9 (Salle de bains)	Equipements divers et accessoires	Baignoire	Tampon bitumineux	P20
