Rapport de repérage des matériaux et produits contenant de l'amiante avant réalisation de travaux dans un immeuble bâti

Adresse : N°44 RUE VERLAINE 18240 BELLEVILLE SUR LOIRE

Désignation : BVIL-MI_BVIL-MI-44V_007569_SA
D'H.L.M. FRANCE LOIRE

Date de repérage : 25/10/2023

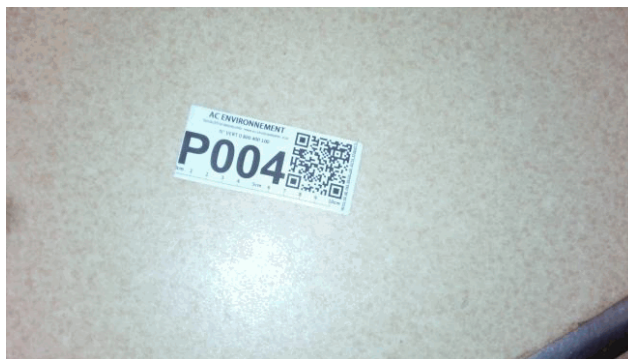
002ER685889 n°4 - 1 (P4) - RDC - logement 44 - Vol 6
(autre local privatif)

002ER685889 n°4 - 1 (P4)	RDC - logement 44 - Vol 6 (autre local privatif)	Prélèvement négatif
002ER685889 n°5 - 1 (P5)	RDC - logement 44 - Vol 2 (dégagement)	Prélèvement positif
002ER685889 n°6 - 1 (P6)	RDC - logement 44 - Vol 2 (dégagement)	Prélèvement positif
002ER685889 n°7 - 1 (P7)	RDC - logement 44 - Vol 2 (dégagement)	Prélèvement négatif
002ER685889 n°8 - 1 (P8)	RDC - logement 44 - Vol 5 (WC)	Prélèvement négatif
002ER685889 n°9 - 1 (P9)	RDC - logement 44 - Vol 5 (WC)	Prélèvement négatif
002ER685889 n°10 - 1 (P10)	RDC - logement 44 - Vol 5 (WC)	Prélèvement positif
002ER685889 n°11 - 1 (P11)	RDC - logement 44 - Vol 5 (WC)	Prélèvement positif
002ER685889 n°12 - 1 (P12)	RDC - logement 44 - Vol 5 (WC)	Prélèvement négatif
002ER685889 n°13 - 1 (P13)	RDC - logement 44 - Vol 5 (WC)	Prélèvement négatif
002ER685889 n°14 - 1 (P14)	RDC - logement 44 - Vol 4 (cuisine)	Prélèvement négatif
002ER685889 n°15 - 1 (P15)	RDC - logement 44 - Vol 4 (cuisine)	Prélèvement négatif

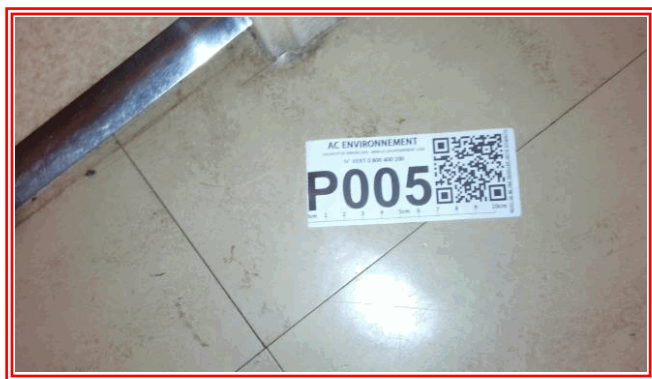
002ER685889 n°5 - 1 (P5) - RDC - logement 44 - Vol 2
(dégagement)

Localisation	Catégorie	Composant	Partie de composant	Sur avis / réf pré.
Vol 2 (dégagement)	Revêtement de sol	Revêtement de sol	Dalles plastiques	P5
Vol 6 (autre local privatif)	Revêtement de sol	Revêtement de sol	Dalles plastiques	P5
Vol 3 (séjour)	Revêtement de sol	Revêtement de sol	Dalles plastiques	P5
Vol 9 (autre local privatif)	Revêtement de sol	Revêtement de sol	Dalles plastiques	P5
Vol 2 (dégagement)	Revêtement de sol	Revêtement de sol	Colle bitumeuse	P6
Vol 6 (autre local privatif)	Revêtement de sol	Revêtement de sol	Colle bitumeuse	P6
Vol 3 (séjour)	Revêtement de sol	Revêtement de sol	Colle bitumeuse	P6
Vol 5 (WC)	Revêtement de sol	Revêtement de sol	Dalles plastiques	P10
Vol 5 (WC)	Revêtement de sol	Revêtement de sol	Colle bitumeuse	P11
Vol 4 (cuisine)	Revêtement de sol	Revêtement de sol	Colle bitumeuse	P11
Vol 4 (cuisine)	Revêtement de sol	Revêtement de sol	Lés plastiques avec sous-couche	P16 Phase 3

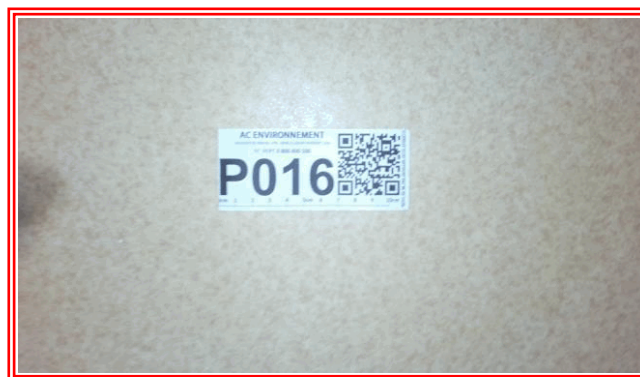
002ER685889 n°16 - 1 (P16) - RDC - logement 44 - Vol 4 (cuisine)

002ER685889 n°16 - 1 (P16)	RDC - logement 44 - Vol 4 (cuisine)	Prélèvement positif
002ER685889 n°23 - 1 (P23)	RDC - logement 44 - Vol 1 (Espace extérieur privatif)	Prélèvement négatif
002ER685889 n°24 - 1 (P24)	RDC - logement 44 - Vol 7 (Parking couvert privatif)	Prélèvement négatif
002ER685889 n°25 - 1 (P25)	RDC - logement 44 - Vol 7 (Parking couvert privatif)	Prélèvement négatif

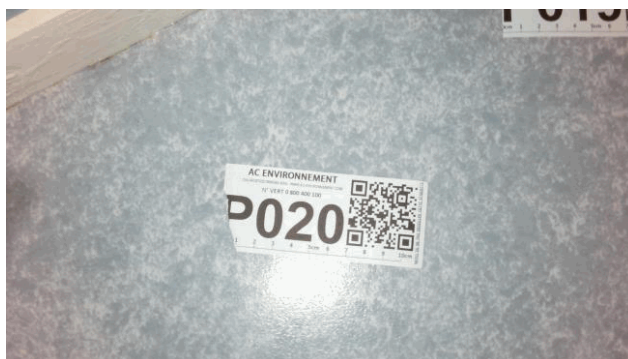
002ER685889 n°20 - 1 (P20) - R+1 - logement 44 - Vol 13 (Salle de bains)

Vol 13 (Salle de bains)	Revêtement de sol	Revêtement de sol	Lés plastiques avec sous-couche	P20	Réalisation d'un prélèvement	Bleu foncé	002ER685889 n°20 - 1	P20 Phase 1	Colle - Souple - Jaune	Négatif	Négatif sur analyse
Vol 13 (Salle de bains)	Revêtement de sol	Revêtement de sol	Lés plastiques avec sous-couche	P20	Réalisation d'un prélèvement	Bleu foncé	002ER685889 n°20 - 1	P20 Phase 2	Revêtement - Souple - Bleu	Négatif	Négatif sur analyse
Vol 13 (Salle de bains)	Revêtement de sol	Revêtement de sol	Lés plastiques avec sous-couche	P20	Réalisation d'un prélèvement	Bleu foncé	002ER685889 n°20 - 1	P20 Phase 3	Colle / Matériau / Bois aggloméré - Souple / Effritable / Fibreux - Jaune / Orange / Marron	Négatif	Négatif sur analyse
Vol 13 (Salle de bains)	Revêtement de mur	Revêtement de mur	Colle de carrelage (faïence) basse	P21	Réalisation d'un prélèvement	Blanc	002ER685889 n°21 - 1	P21	Colle / Peinture / Carton - Dur / Effritable / Souple Fibreux - Gris / Orange / Marron	Négatif	Négatif sur analyse

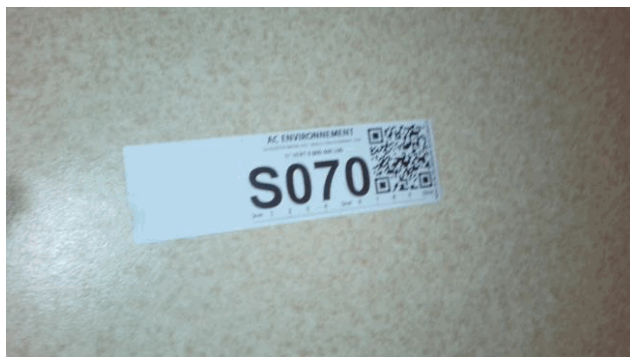
S70 - 1 (S70) - R+1 - logement 44 - Vol 8
(dégagement)

Vol 10 (chambre 1)	Revêtement de sol	Revêtement de sol	Plancher bois	S70	Sondage et extension de la ZPSO du sondage S70		S70 - 1				Matériau ne contenant pas d'amiante par nature
