Rapport de repérage des matériaux et produits contenant de l'amiante avant réalisation de travaux dans un immeuble bâti

Adresse : N°45 RUE VERLAINE 18240 BELLEVILLE SUR LOIRE

Date de repérage : 25/10/2023

Date du rapport : 16/11/2023

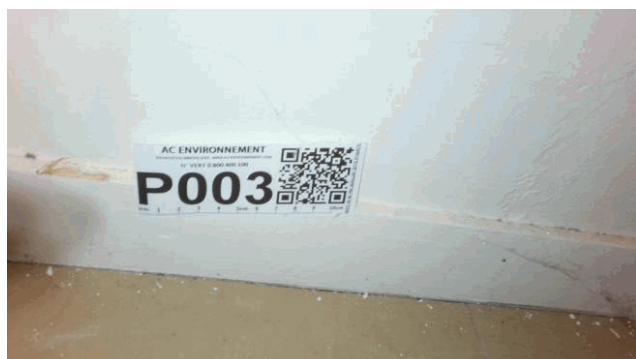
002ER685891 n°3 - 1 (P3) - RDC - logement 45 - Vol 10
(autre local privatif)

Vol 10 (autre local privatif)	Revêtement de mur	Revêtement de mur	Peinture de plinthe	P3	Réalisation d'un prélèvement	Blanc	002ER68 5891 n°3 - 1	P3	Peinture - Effritable - Blanc	Négatif	Négatif sur analyse
Vol 10 (autre local privatif)	Revêtement de sol	Revêtement de sol	Dalles plastiques	P4	Réalisation d'un prélèvement	Beige	002ER68 5891 n°4 - 1	P4	Revêtement - Dur - Beige	Positif	Présence sur analyse

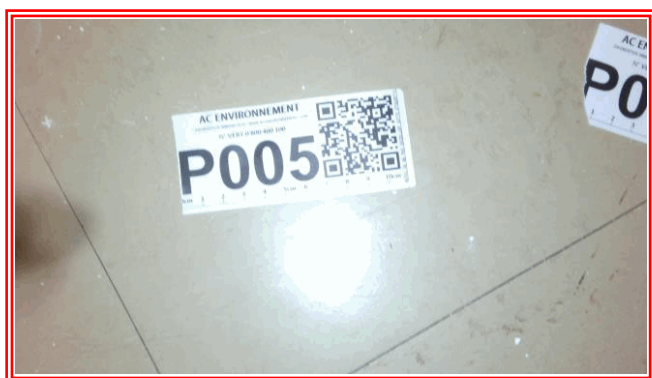
002ER685891 n°5 - 1 (P5) - RDC - logement 45 - Vol 10
(autre local privatif)

Localisation	Categorie	Composant	Partie de composant	Réf action	Description	Précision	Ref photo	Ref prél.	Descriptif	Résultat	Conclusion
Vol 2 (dégagement)	Revêtement de sol	Revêtement de sol	Dalles plastiques	S26 (P4)	Sondage et extension de la ZPSO du prélèvement P4	Beige	002ER685891 n°4 - 1	P4	Revêtement - Dur - Beige	Positif	Présence sur analyse
Vol 4 (séjour)	Revêtement de sol	Revêtement de sol	Dalles plastiques	S27 (P4)	Sondage et extension de la ZPSO du prélèvement P4	Beige	002ER685891 n°4 - 1	P4	Revêtement - Dur - Beige	Positif	Présence sur analyse
Vol 10 (autre local privatif)	Revêtement de sol	Revêtement de sol	Colle bitumeuse	P5	Réalisation d'un prélèvement	Noire	002ER685891 n°5 - 1	P5	Colle - Bitumineux - Noir	Positif	Présence sur analyse
Vol 2 (dégagement)	Revêtement de sol	Revêtement de sol	Colle bitumeuse	S28 (P5)	Sondage et extension de la ZPSO du prélèvement P5	Noire	002ER685891 n°5 - 1	P5	Colle - Bitumineux - Noir	Positif	Présence sur analyse

Vol 4 (séjour)	Revêtement de sol	Revêtement de sol	Colle bitumeuse	S29 (P5)	Sondage et extension de la ZPSO du prélèvement P5	Noire	002ER685891 n°5 - 1	P5	Colle - Bitumineux - Noir	Positif	Présence sur analyse
Vol 10 (autre local privatif)	Revêtement de sol	Revêtement de sol	Ragréage	P6	Réalisation d'un prélèvement	Gris	002ER685891 n°6 - 1	P6	Mortier - Dur - Gris	Négatif	Négatif sur analyse
Vol 2 (dégagement)	Revêtement de sol	Revêtement de sol	Ragréage	S30	Sondage et extension de la ZPSO du prélèvement P6	Gris	002ER685891 n°6 - 1	P6	Mortier - Dur - Gris	Négatif	Négatif sur analyse
Vol 9 (chambre 1)	Revêtement de sol	Revêtement de sol	Ragréage	S31	Sondage et extension de la ZPSO du prélèvement P6	Gris	002ER685891 n°6 - 1	P6	Mortier - Dur - Gris	Négatif	Négatif sur analyse
Vol 4 (séjour)	Revêtement de sol	Revêtement de sol	Ragréage	S32	Sondage et extension de la ZPSO du prélèvement P6	Gris	002ER685891 n°6 - 1	P6	Mortier - Dur - Gris	Négatif	Négatif sur analyse

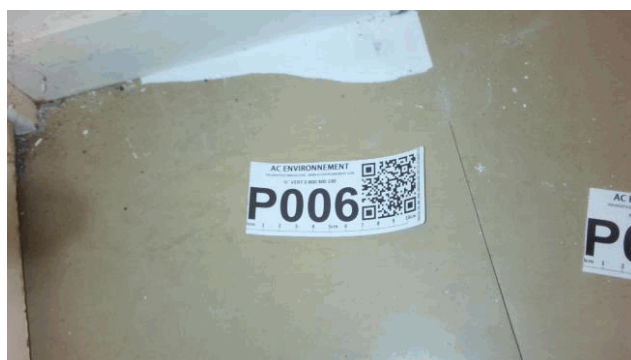
002ER685891 n°6 - 1 (P6) - RDC - logement 45 - Vol 10
(autre local privatif)

Vol 3 (autre local privatif)	Revêtement de sol	Revêtement de sol	Ragréage	S33	Sondage et extension de la ZPSO du prélèvement P6	Gris	002ER685891 n°6 - 1	P6	Mortier - Dur - Gris	Négatif	Négatif sur analyse

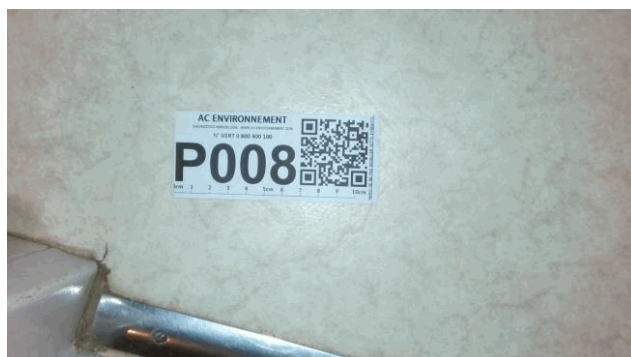
002ER685891 n°8 - 1 (P8) - RDC - logement 45 - Vol 9
(chambre 1)

Vol 9 (chambre 1)	Revêtement de sol	Revêtement de sol	Lés plastiques avec sous-couche	P8	Réalisation d'un prélèvement	Beige	002ER685891 n°8 - 1	P8 Phase 2	Colle / Peinture - Souple / Effritable - Jaune / Blanc	Négatif	Négatif sur analyse
Vol 9 (chambre 1)	Revêtement de sol	Revêtement de sol	Lés plastiques avec sous-couche	P9	Réalisation d'un prélèvement	Blanc	002ER685891 n°9 - 1	P9 Phase 1	Revêtement - Souple - Beige	Négatif	Négatif sur analyse
Vol 9 (chambre 1)	Revêtement de sol	Revêtement de sol	Lés plastiques avec sous-couche	P9	Réalisation d'un prélèvement	Blanc	002ER685891 n°9 - 1	P9 Phase 2	Colle - Souple - Jaune	Négatif	Négatif sur analyse
Vol 7 (WC)	Revêtement de sol	Revêtement de sol	Lés plastiques avec sous-couche	P10	Réalisation d'un prélèvement	Beige	002ER685891 n°10 - 1	P10 Phase 1	Revêtement - Souple - Beige	Négatif	Négatif sur analyse
Vol 7 (WC)	Revêtement de sol	Revêtement de sol	Lés plastiques avec sous-couche	P10	Réalisation d'un prélèvement	Beige	002ER685891 n°10 - 1	P10 Phase 2	Colle - Souple - Jaune	Négatif	Négatif sur analyse

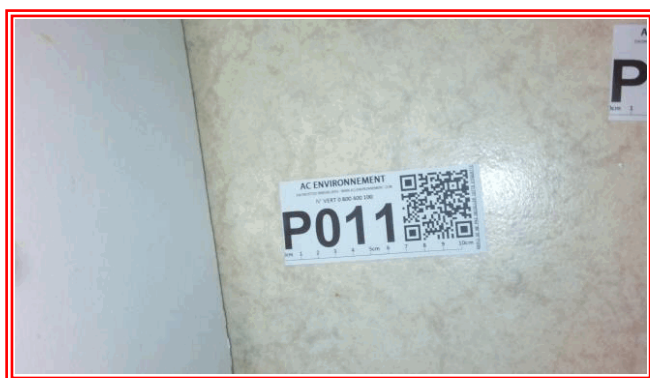
002ER685891 n°11 - 1 (P11) - RDC - logement 45 - Vol 7
(WC)

Vol 7 (WC)	Revêtement de sol	Revêtement de sol	Dalles plastiques	P11	Réalisation d'un prélèvement	Beige	002ER685891 n°11 - 1	P11 Phase 1	Sous-couche / Colle - Souple / Souple - Blanc / Jaune	Négatif	Négatif sur analyse
Vol 7 (WC)	Revêtement de sol	Revêtement de sol	Dalles plastiques	P11	Réalisation d'un prélèvement	Beige	002ER685891 n°11 - 1	P11 Phase 2	Revêtement - Dur - Beige	Positif	Présence sur analyse
Vol 7 (WC)	Revêtement de sol	Revêtement de sol	Colle bitumeuse	P12	Réalisation d'un prélèvement	Noire	002ER685891 n°12 - 1	P12	Colle - Bitumineux - Noir	Positif	Présence sur analyse
