Rapport de repérage des matériaux et produits contenant de l'amiante avant réalisation de travaux dans un immeuble bâti

Adresse : N°46 RUE VERLAINE 18240 BELLEVILLE SUR LOIRE

Désignation : BVIL-MI_BVIL-MI-46V_007573_SA
D'H.L.M. FRANCE LOIRE

Date du rapport : 22/01/2024

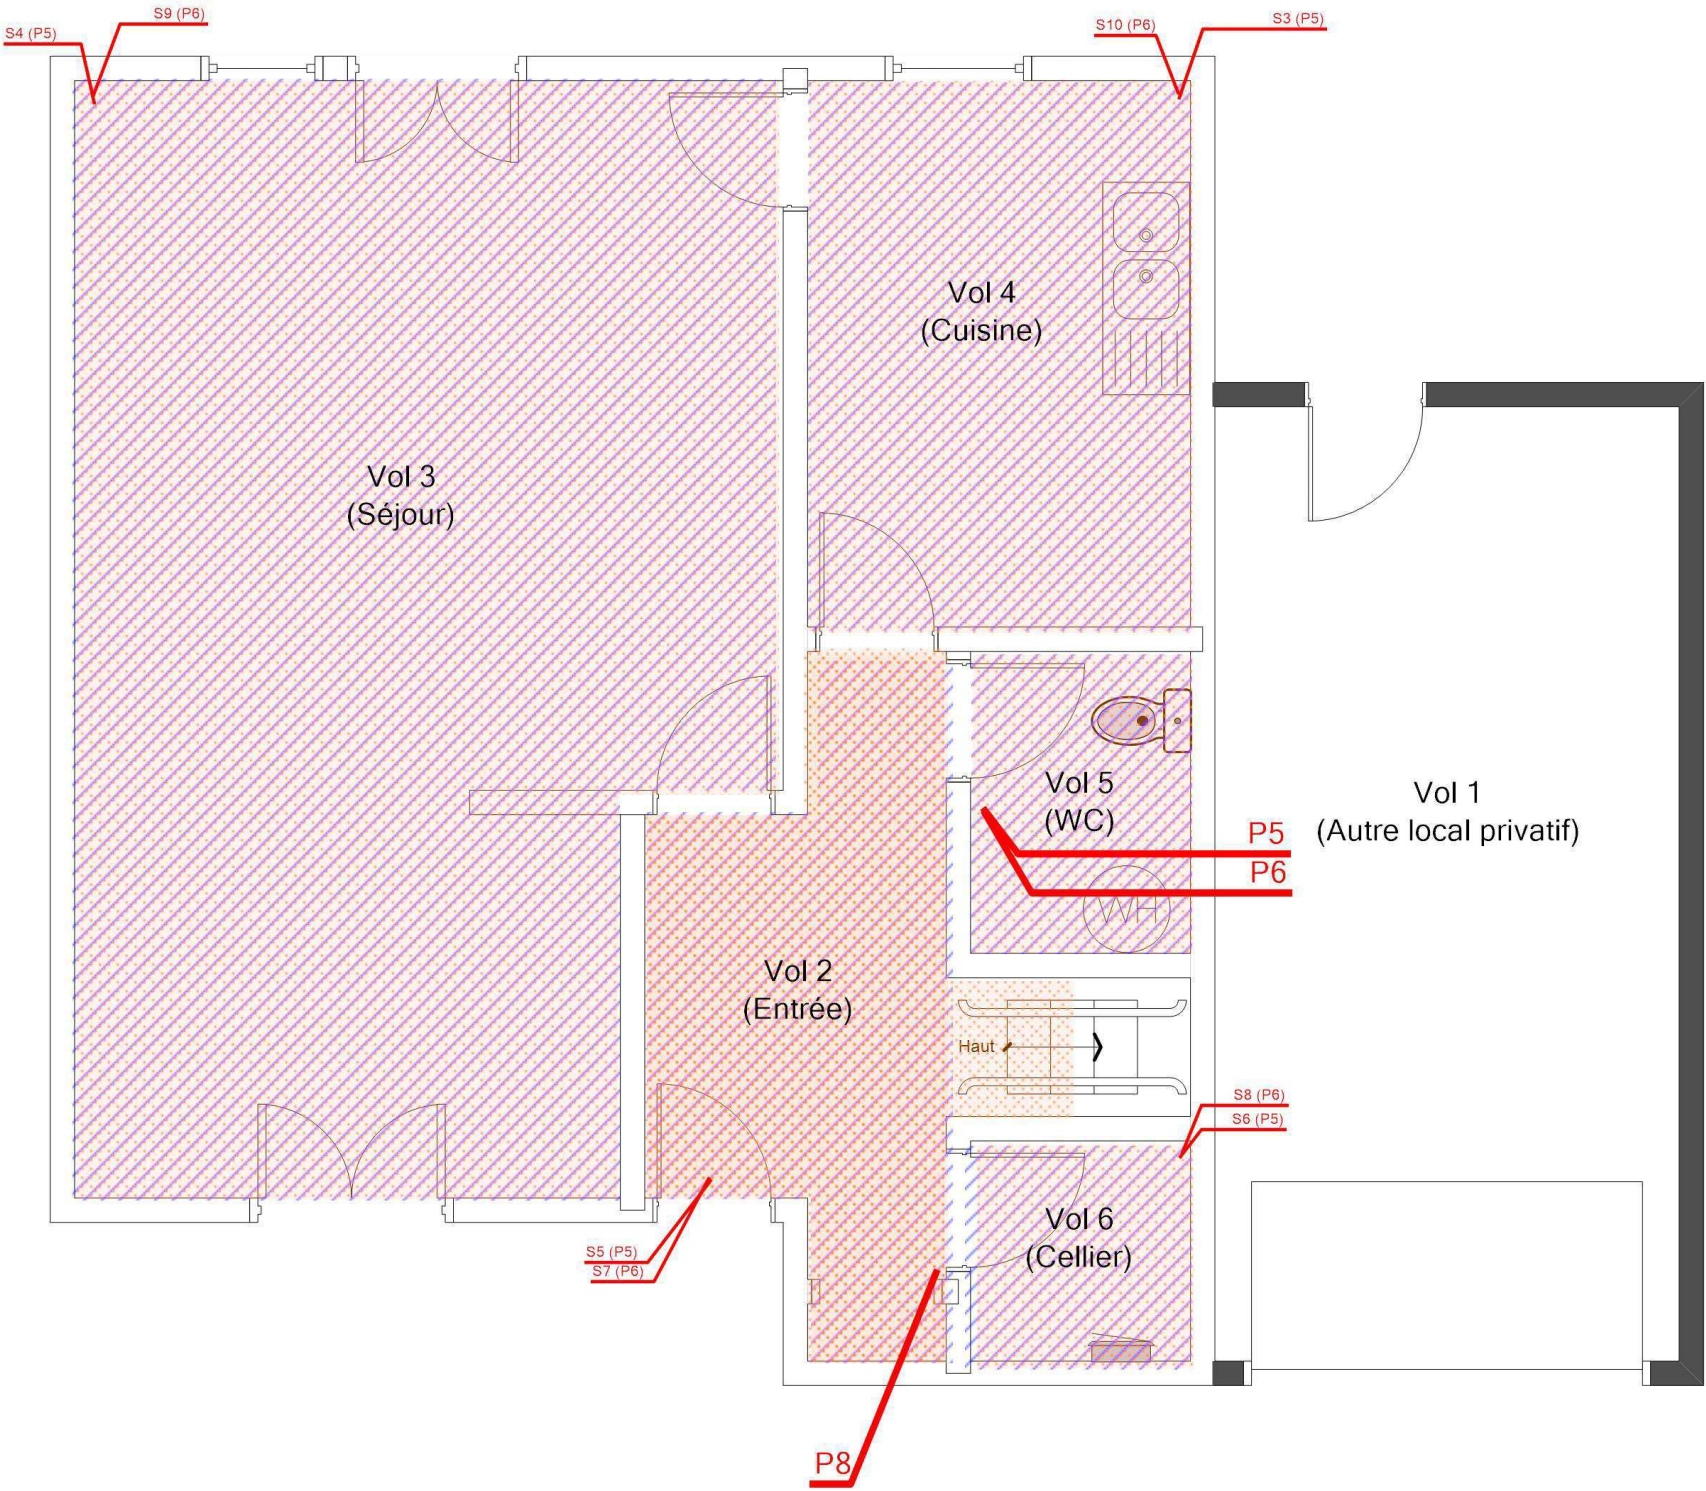
REZ DE CHAUSSEE - MPCA REVÊTEMENT DE SOL

P6 : Colle bitumeuse

P8 : Colle bitumeuse

P5 : Dalles plastiques

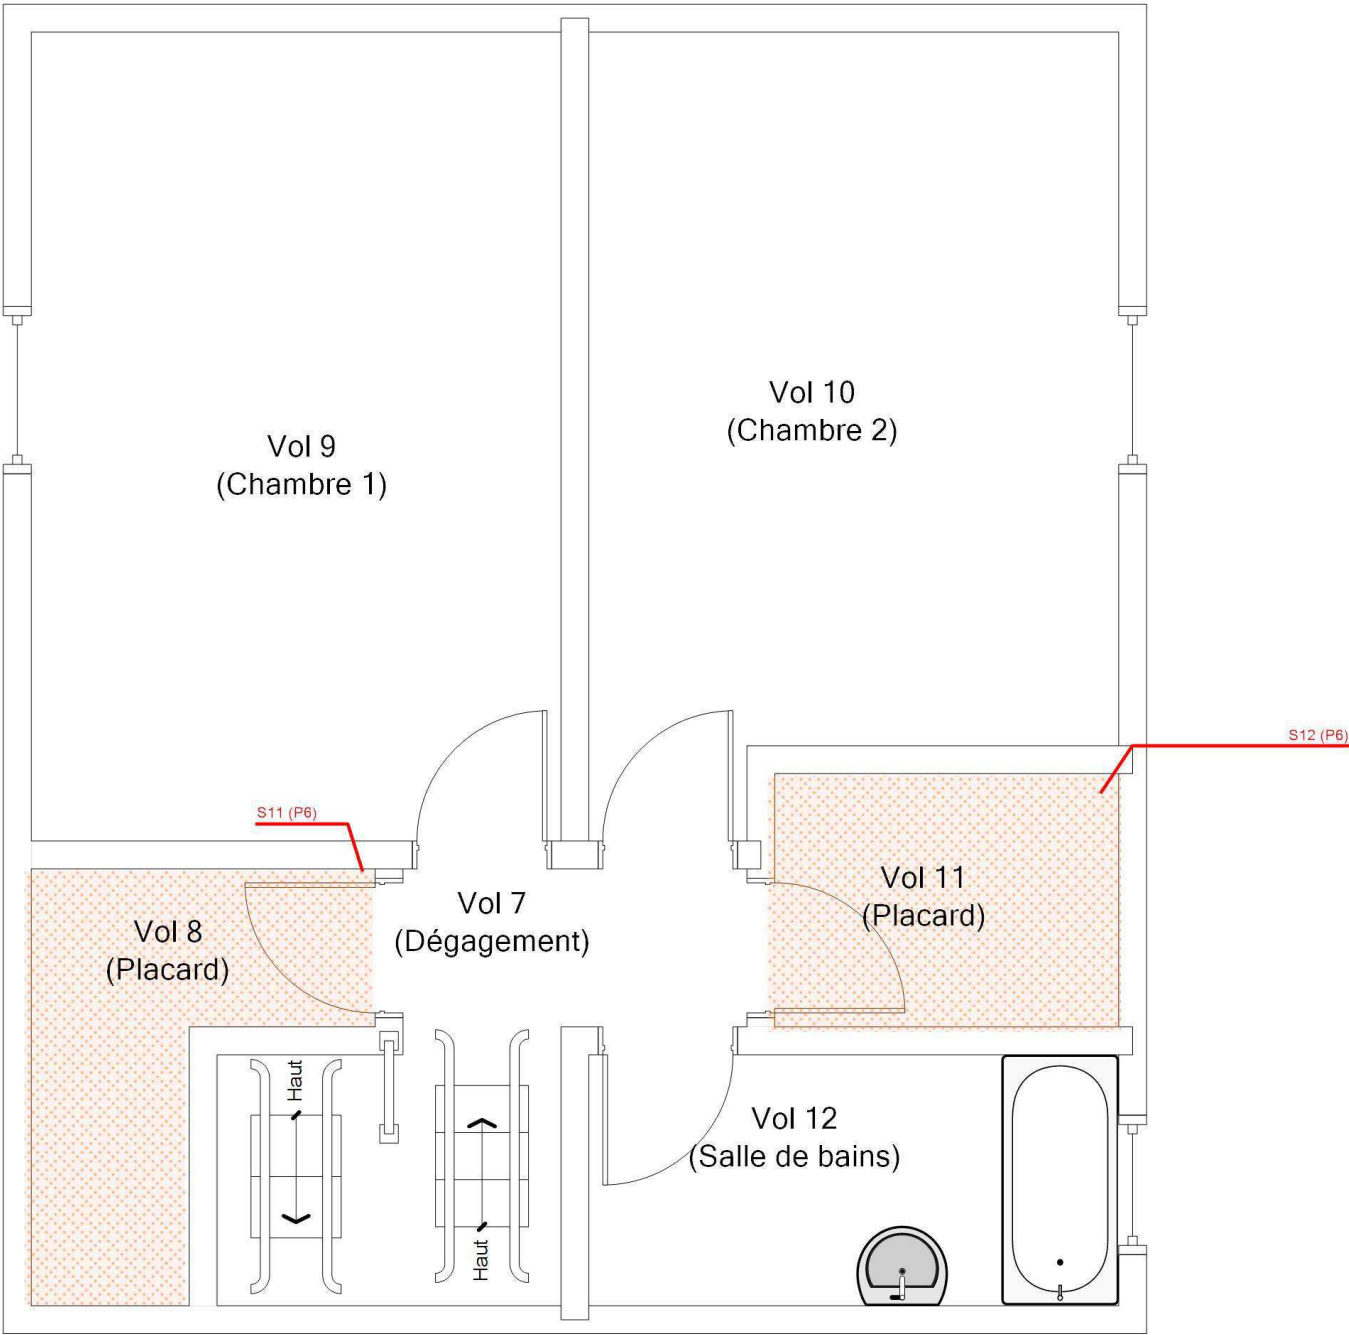
1ER ÉTAGE - MPCA REVÊTEMENT DE SOL

P6 : Colle bitumeuse
